【防災情報】（記者発表）仙台海川国道事務所
防災情報（第25報）

国土交通省 東北地方整備局 仙台海川国道事務所
平成23年 3月15日20時00分発表

応急復旧状況

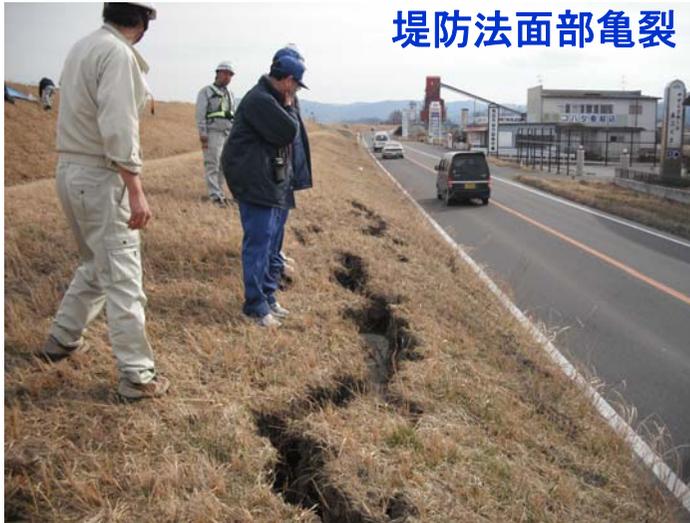
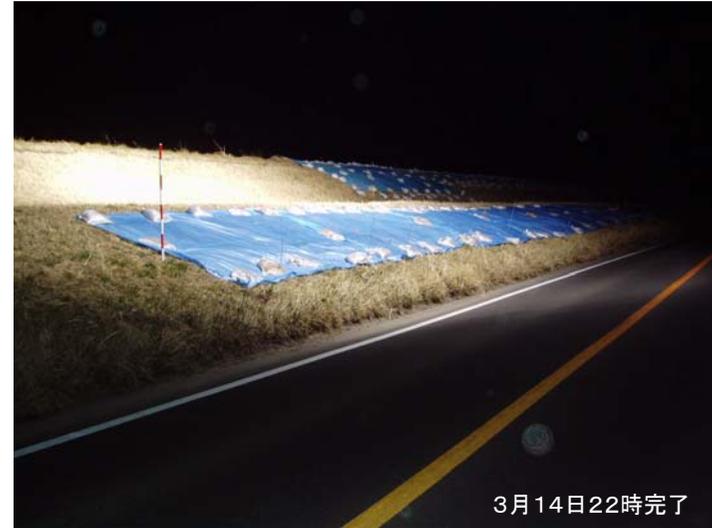
●阿武隈川 [左岸河口から28.8k付近 角田市野田地先] シート張による応急復旧

- ※ 早急に対応が必要な箇所は、仙台東部道路から上流側の42カ所です。そのうち、10カ所については、シート張などの応急復旧をしました。引き続き他の箇所も作業中です。
水門1カ所、監視カメラ1カ所の被害も確認されております。

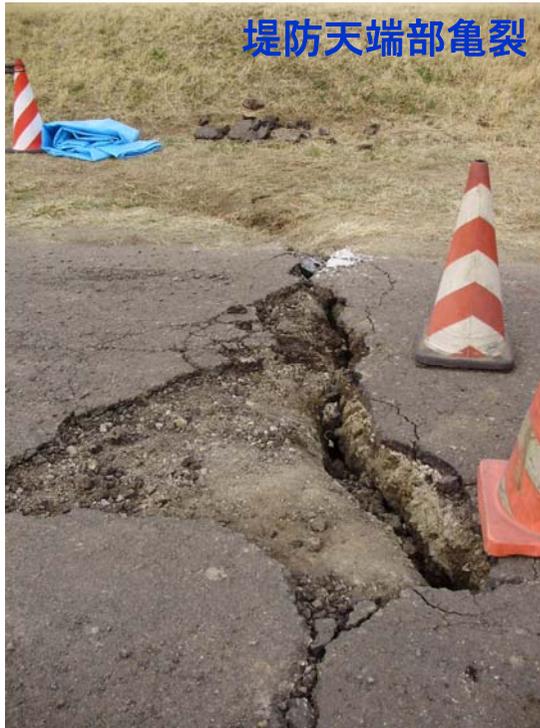
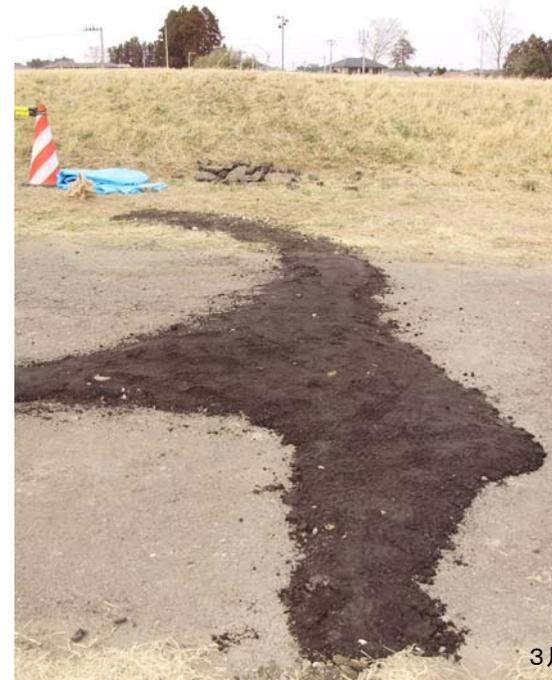
●名取川 [左岸河口から2.9k付近 仙台市若林区今泉地先] アスファルト合材による応急復旧

- ※ 早急に対応が必要な箇所は、仙台東部道路から上流側の12カ所です。そのうち、5カ所については、アスファルト乳剤等を注入し応急復旧をしました。引き続き、他の箇所も作業中です。
水門1カ所、監視カメラ3カ所の被害も確認されています。
