【防災情報】（記者発表） 仙台河川国道事務所  
防災情報（第33報）

国土交通省 東北地方整備局 仙台河川国道事務所  
平成23年 3月20日 20時00分発表

平成23年3月11日発生(東北地方太平洋沖地震)緊急復旧工事位置

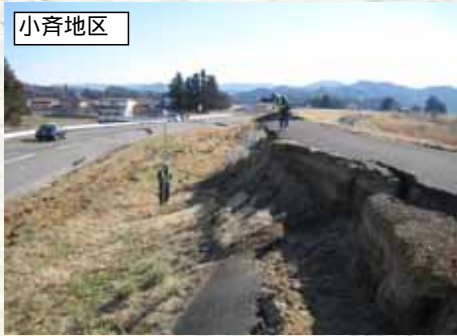
小斉地区

小斉地区緊急復旧工事  
堤防復旧延長 270m

○阿武隈川下流小齊地区緊急復旧工事

工事場所：阿武隈川下流右岸 32.8 km + 103 m ~ 33.0 km +  
170 m  
宮城県伊具郡丸森町小齊地内  
工事内容：堤防復旧（仮締切等） 270 m  
工 期：平成23年3月20日～一ヶ月程度

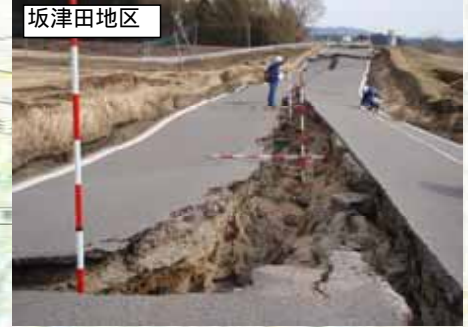
坂津田地区

坂津田地区緊急復旧工事  
堤防復旧延長 80m

○阿武隈川下流坂津田地区緊急復旧工事

工事場所：阿武隈川下流右岸 22.4km+174m～22.6km+59m

宮城県角田市坂津田地内

工事内容：堤防復旧（仮締切等） 延長 80m

工期：平成23年3月16日～一ヶ月程度

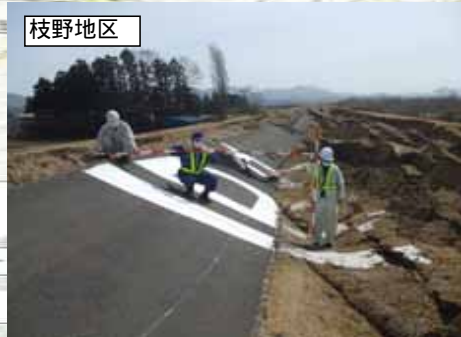
枝野地区

- 上沼尻地区緊急復旧工事  
堤防復旧延長 320m
- 枝野地区緊急復旧工事  
堤防復旧延長 250m
- 簗川地区緊急復旧工事  
堤防復旧延長 230m

○阿武隈川下流上沼尻地区緊急復旧工事

工事場所：阿武隈川下流右岸 30.6 km + 34 m ~ 30.8 km +  
150 m  
宮城県角田市上沼尻地内  
工事内容：堤防復旧（仮締切等） 320 m  
工 期：平成23年3月20日～一ヶ月程度

○阿武隈川下流枝野地区緊急復旧工事

工事場所：阿武隈川下流右岸 30.8 km + 180 m ~ 31.2 km +  
80 m  
宮城県角田市枝野地内  
工事内容：堤防復旧（仮締切等） 250 m  
工 期：平成23年3月20日～一ヶ月程度

○阿武隈川下流賀川地区緊急復旧工事

工事場所：阿武隈川下流右岸 31.2 km + 150 m ~ 31.6 km -  
12 m  
宮城県角田市賀川地内  
工事内容：堤防復旧（仮締切等） 230 m  
工 期：平成23年3月20日～一ヶ月程度
