【防災情報】（記者発表）仙台河川国道事務所
防災情報（第39報）

国土交通省 東北地方整備局 仙台河川国道事務所
平成23年 3月25日18時00分発表

堤防の亀裂箇所への補修に着手

宮城県内 国管理道路 被災状況

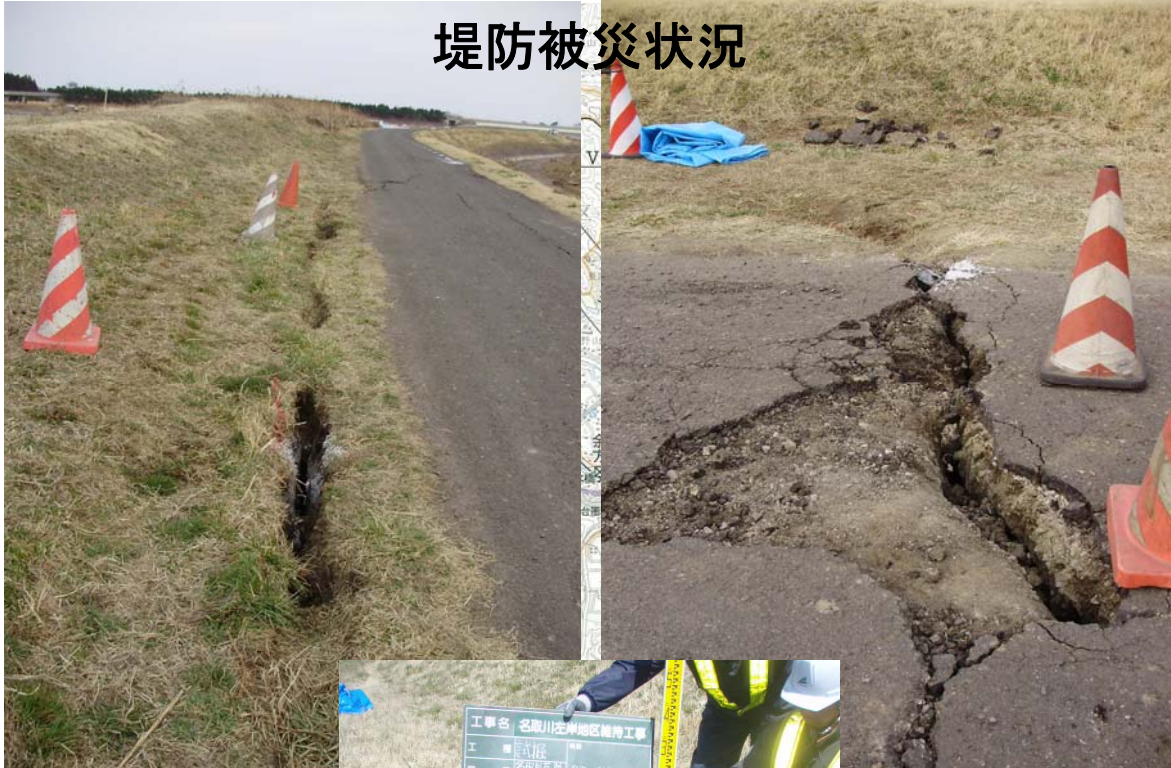
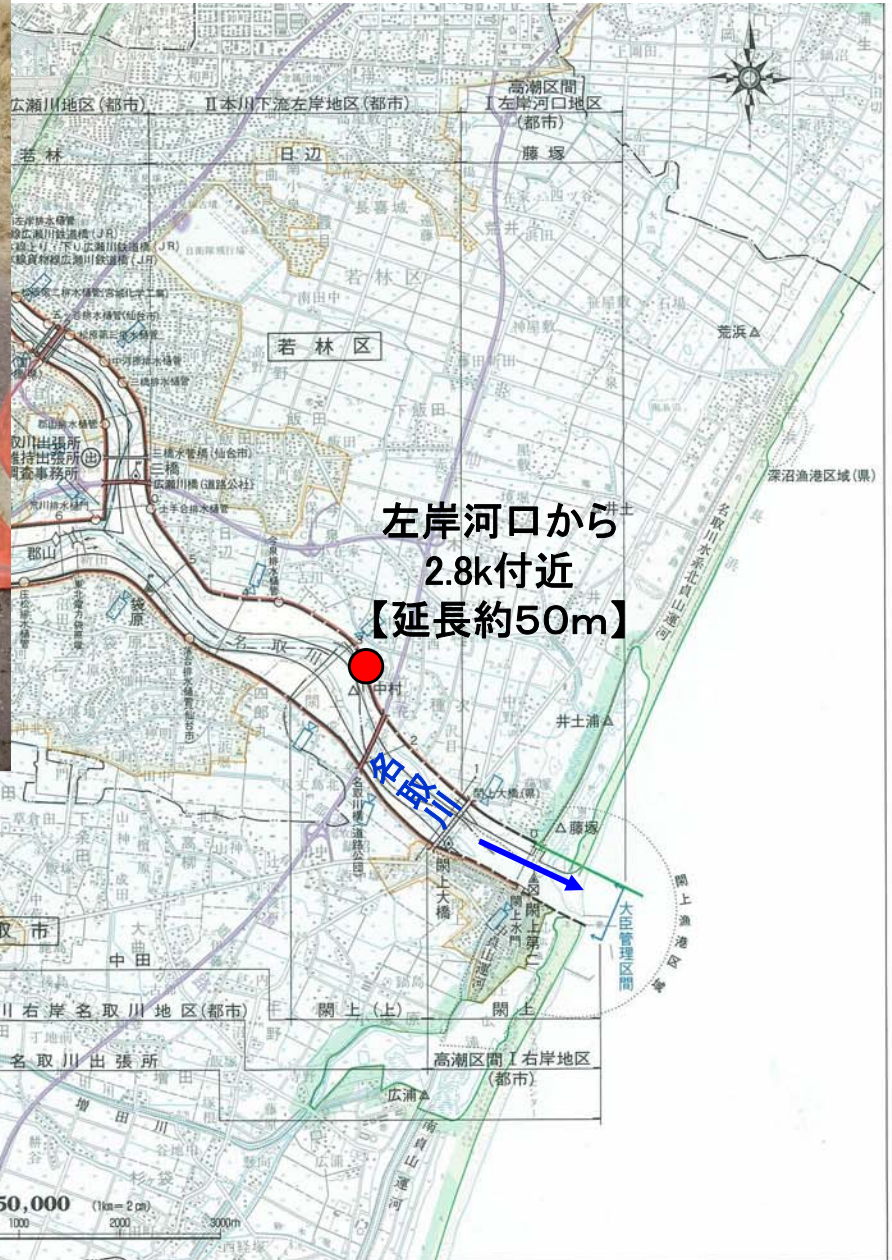
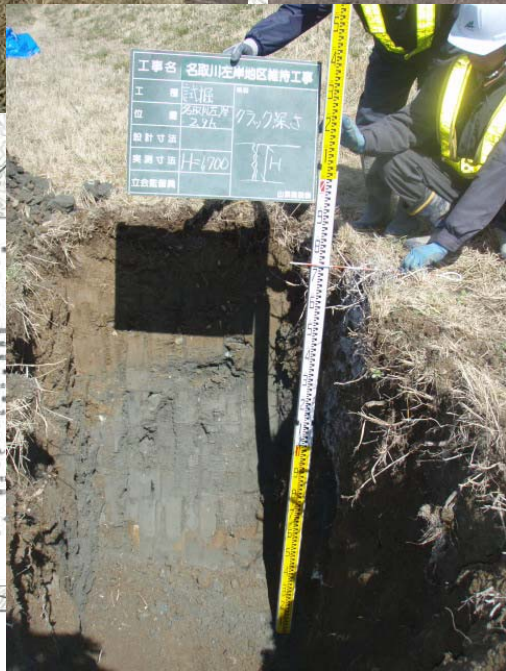
● 名取川 [左岸河口から2.8k付近 仙台市若林区今泉地先]

なお、応急復旧対応した箇所のうち、名取川左岸の河口から2.8km付近（仙台市若林区今泉地先）において、堤防の亀裂深さが大きいので、本格的な復旧に着手しました。完了は4月1日の見込みです。（別添参照）

堤防被災状況
