【防災情報】（記者発表）仙台海川国道事務所
防災情報（第42報）

国土交通省 東北地方整備局 仙台海川国道事務所
平成23年 3月28日19時00分発表

堤防の亀裂箇所への補修に着手

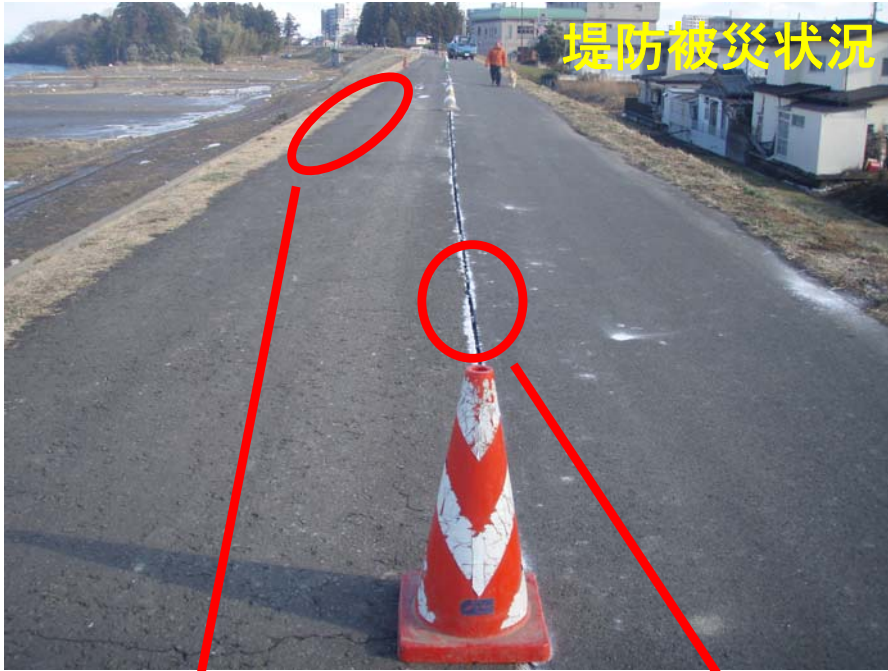
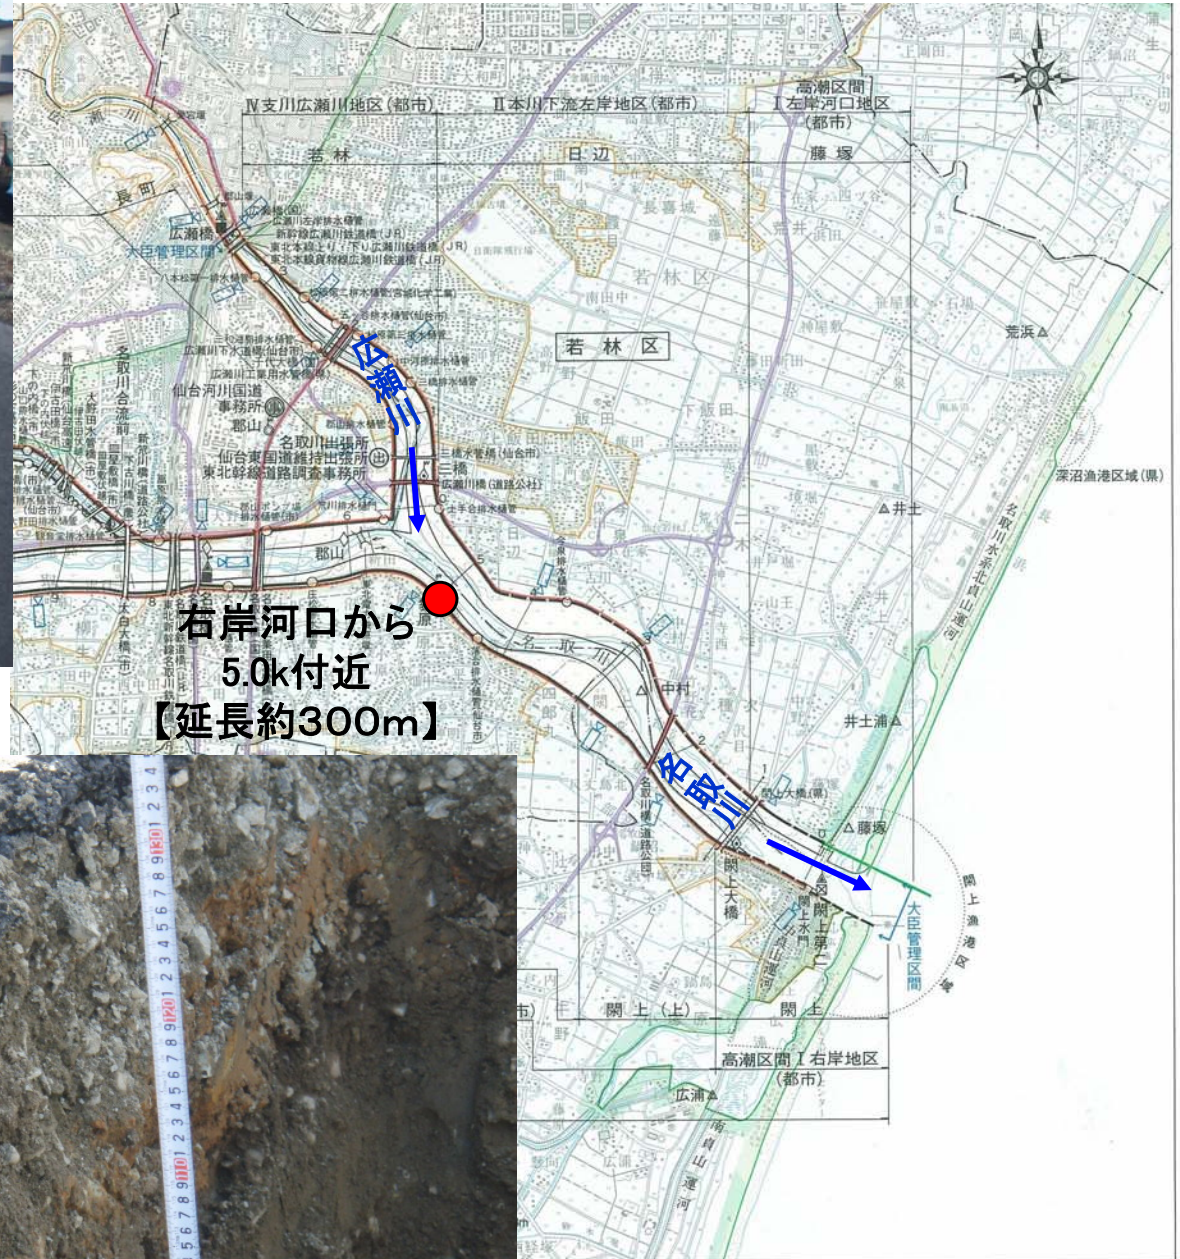
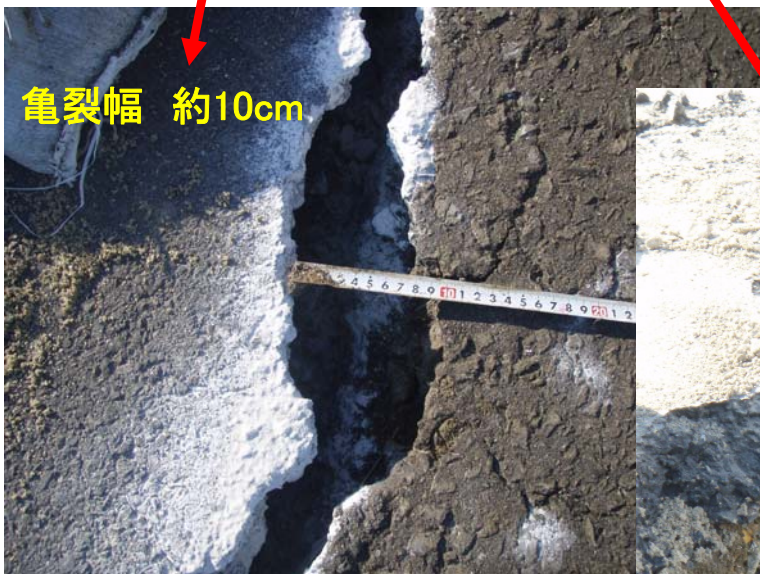
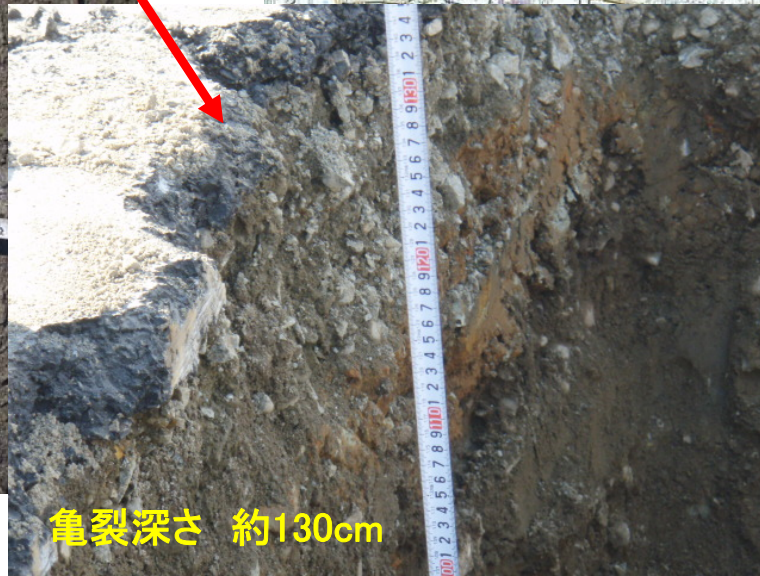
●名取川 [右岸河口から5.0k付近 仙台市太白区袋原地先]

また、応急復旧対応した箇所のうち、名取川右岸の河口から5.0 km付近（仙台市太白区袋原地先）において、堤防の亀裂深さが大きいので、本格的な復旧作業を行っています。完了は4月8日の見込みです。（別添参照）
