【防災情報】(記者発表)仙台河川国道事務所 防災情報(第49報)

国土交通省 東北地方整備局 仙台河川国道事務所 平成23年 4月 1日18時00分発表

宮城県内 国管理道路 被災状況

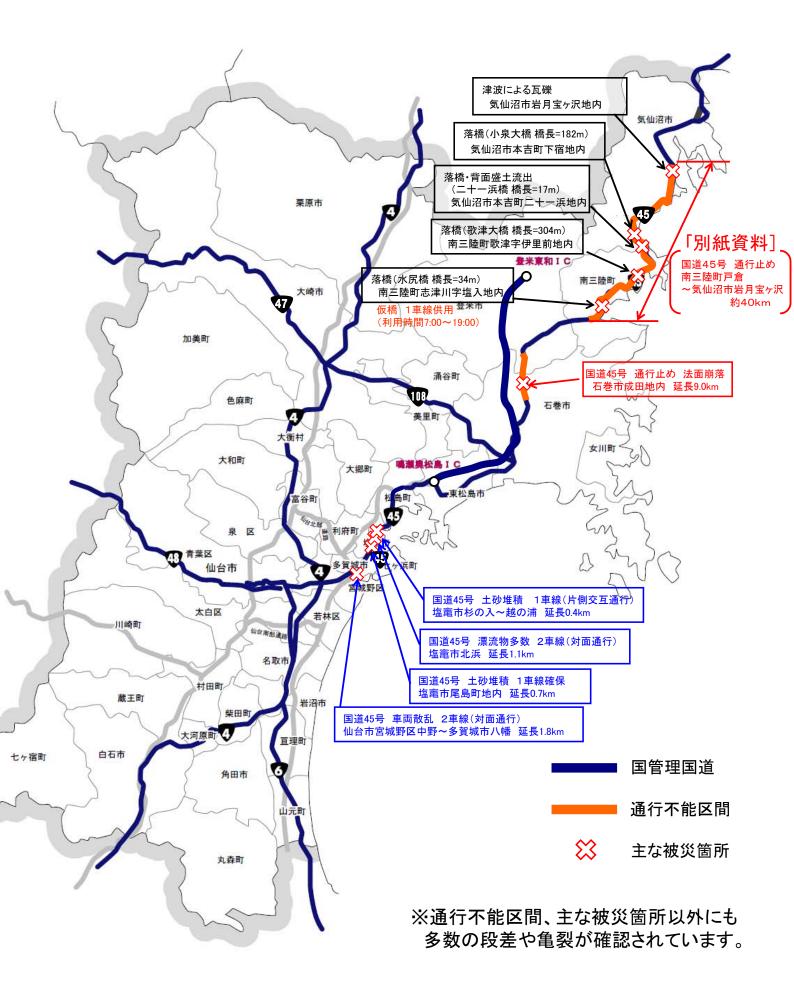
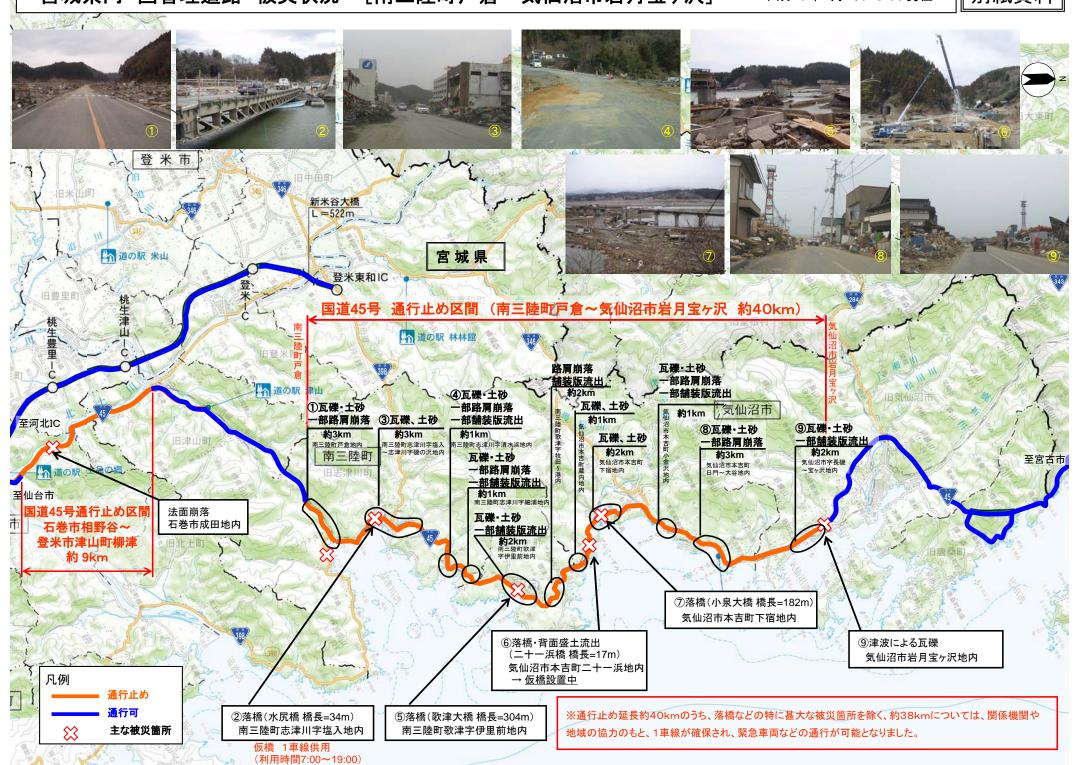
国道 45号 石巻市河北町大字成田地内 9.0km 法面崩落 国道 45号 南三陸町戸倉〜気仙沼市岩月宝ヶ沢 約40km

歌津大橋(南三陸町歌津) 落橋

二十一浜橋(気仙沼市本吉町)落橋·背面盛土流出

小泉大橋(気仙沼市本吉町) 落橋

国道 45号 塩竃市杉の入~越の浦 0.4km 土砂堆積

- ○車線減少箇所は下記のとおりです。(別添参照)
 - ・4車線のうち2車線を開放した箇所 国道 45号 仙台市宮城野区中野〜多賀城市八幡 1.8km 国道 45号 塩竃市北浜 1.1km
 - ・2車線のうち1車線を開放した箇所国道 45号 塩竃市尾島町 0.7km
- ○歩道橋の使用不能の箇所は以下のとおりです。(車道は通行可)

国道 4号 霞ノ目横断歩道橋 階段落橋

国道 45号 苦竹横断歩道橋 階段部損傷

※ 本日より、仮橋架設作業を開始しました。
