## 【防災情報】（記者発表） 仙台河川国道事務所 防災情報（第52報）

国土交通省 東北地方整備局 仙台河川国道事務所  
平成23年 4月 2日 18時00分発表

# 堤防の亀裂箇所への補修を完了

●名取川 [左岸河口から2.8k付近 仙台市若林区今泉地先]

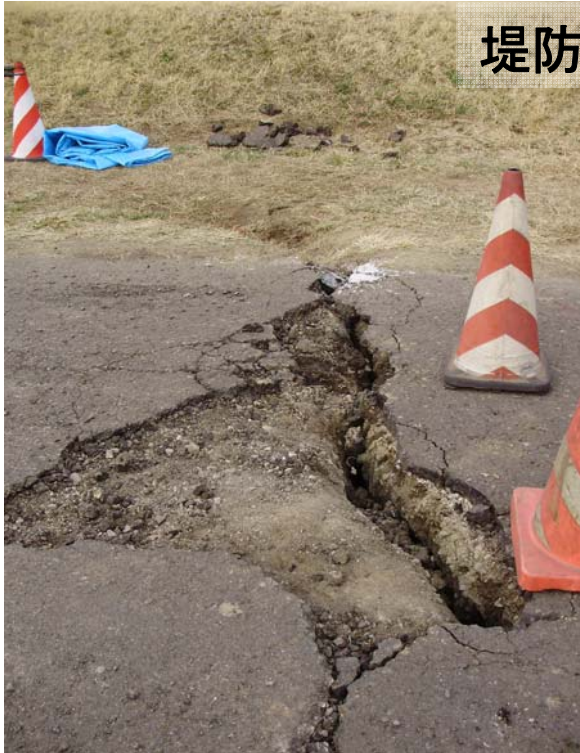
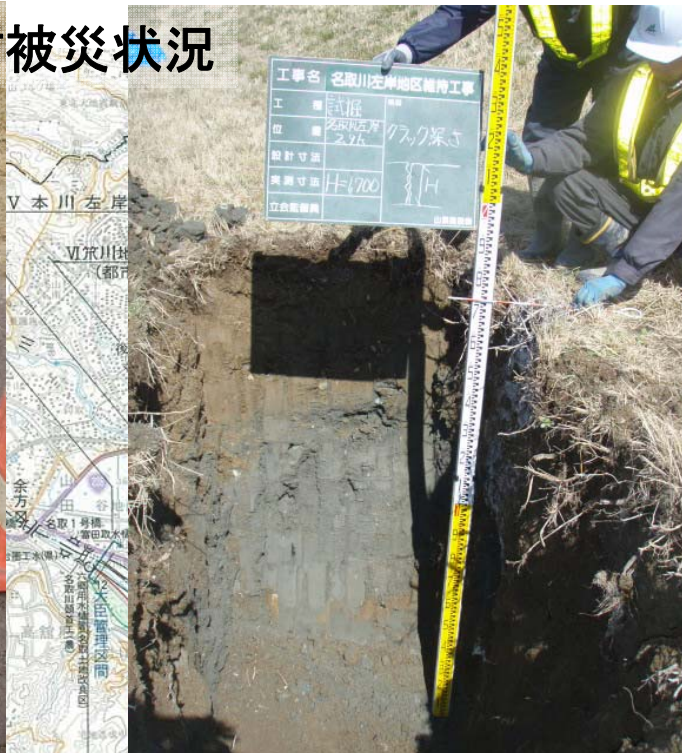
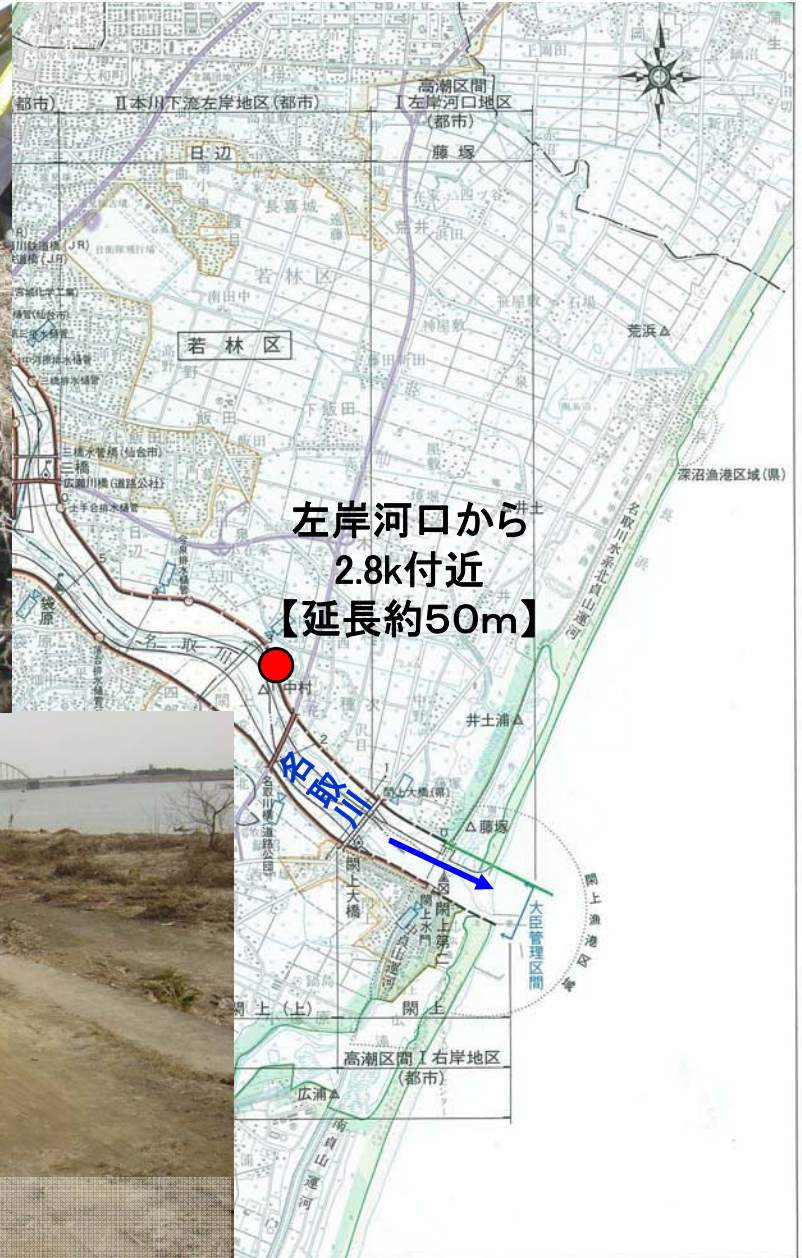
堤防被災状況

○名取川左岸の河口から2.8km付近（仙台市若林区今泉地先）  
において、深さが大きな堤防の亀裂箇所。

**※ 本日完了しました。(別添参照)**

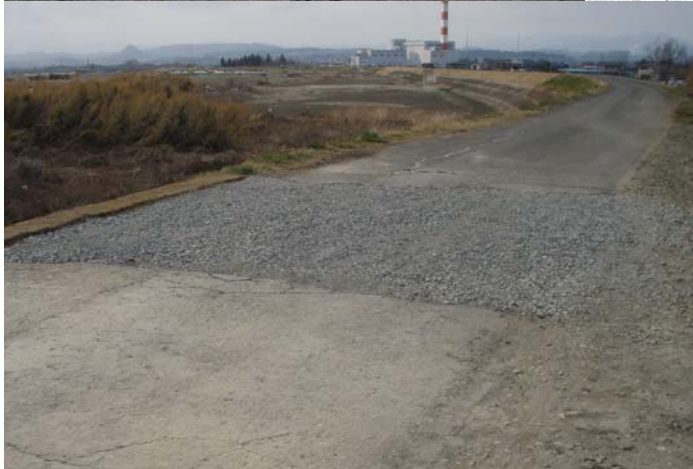
補修完了  
天端横断クラック補修

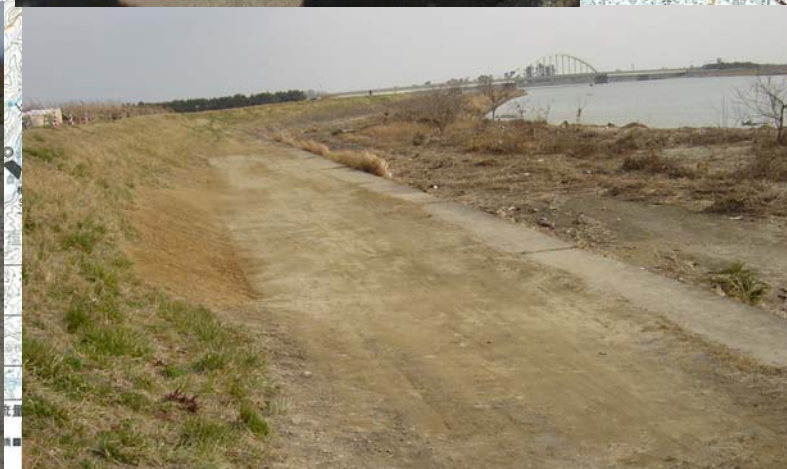
補修完了  
川前小段縦断亀裂補修
