### 【防災情報】(記者発表)仙台河川国道事務所 防災情報(第54報)

国土交通省 東北地方整備局 仙台河川国道事務所 平成23年 4月 3日20時00分発表

# 宮城県内 国管理道路 被災状況

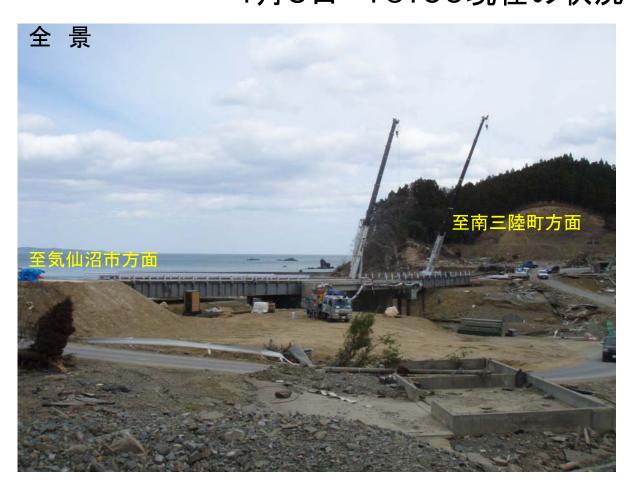
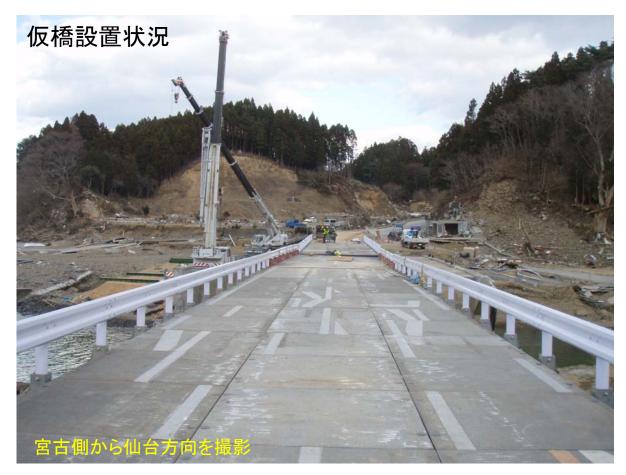
## 一般国道45号 二十一浜橋 4月3日 16:00現在の状況

○ 国道45号 二十一浜橋 (気仙沼市本吉町) は仮橋の設置が完了し、4月4

国道 45号 二十一浜橋 (気仙沼市本吉町) は仮橋の設置が完了し、 4月4日15:00から通行可能となります。 ○通行不能の箇所は以下のとおりです

歌津大橋(南三陸町歌津) 落橋 二十一浜橋(気仙沼市本吉町)落橋・背面盛土流出 ※ 仮橋設置 4月4日15:00~通行可能 小泉大橋(気仙沼市本吉町) 落橋
