【防災情報】（記者発表） 仙台河川国道事務所 防災情報（第55報）

国土交通省 東北地方整備局 仙台河川国道事務所
平成23年 4月 4日 15時00分発表

宮城県内 国管理道路 被災状況

一般国道45号 二十一浜橋

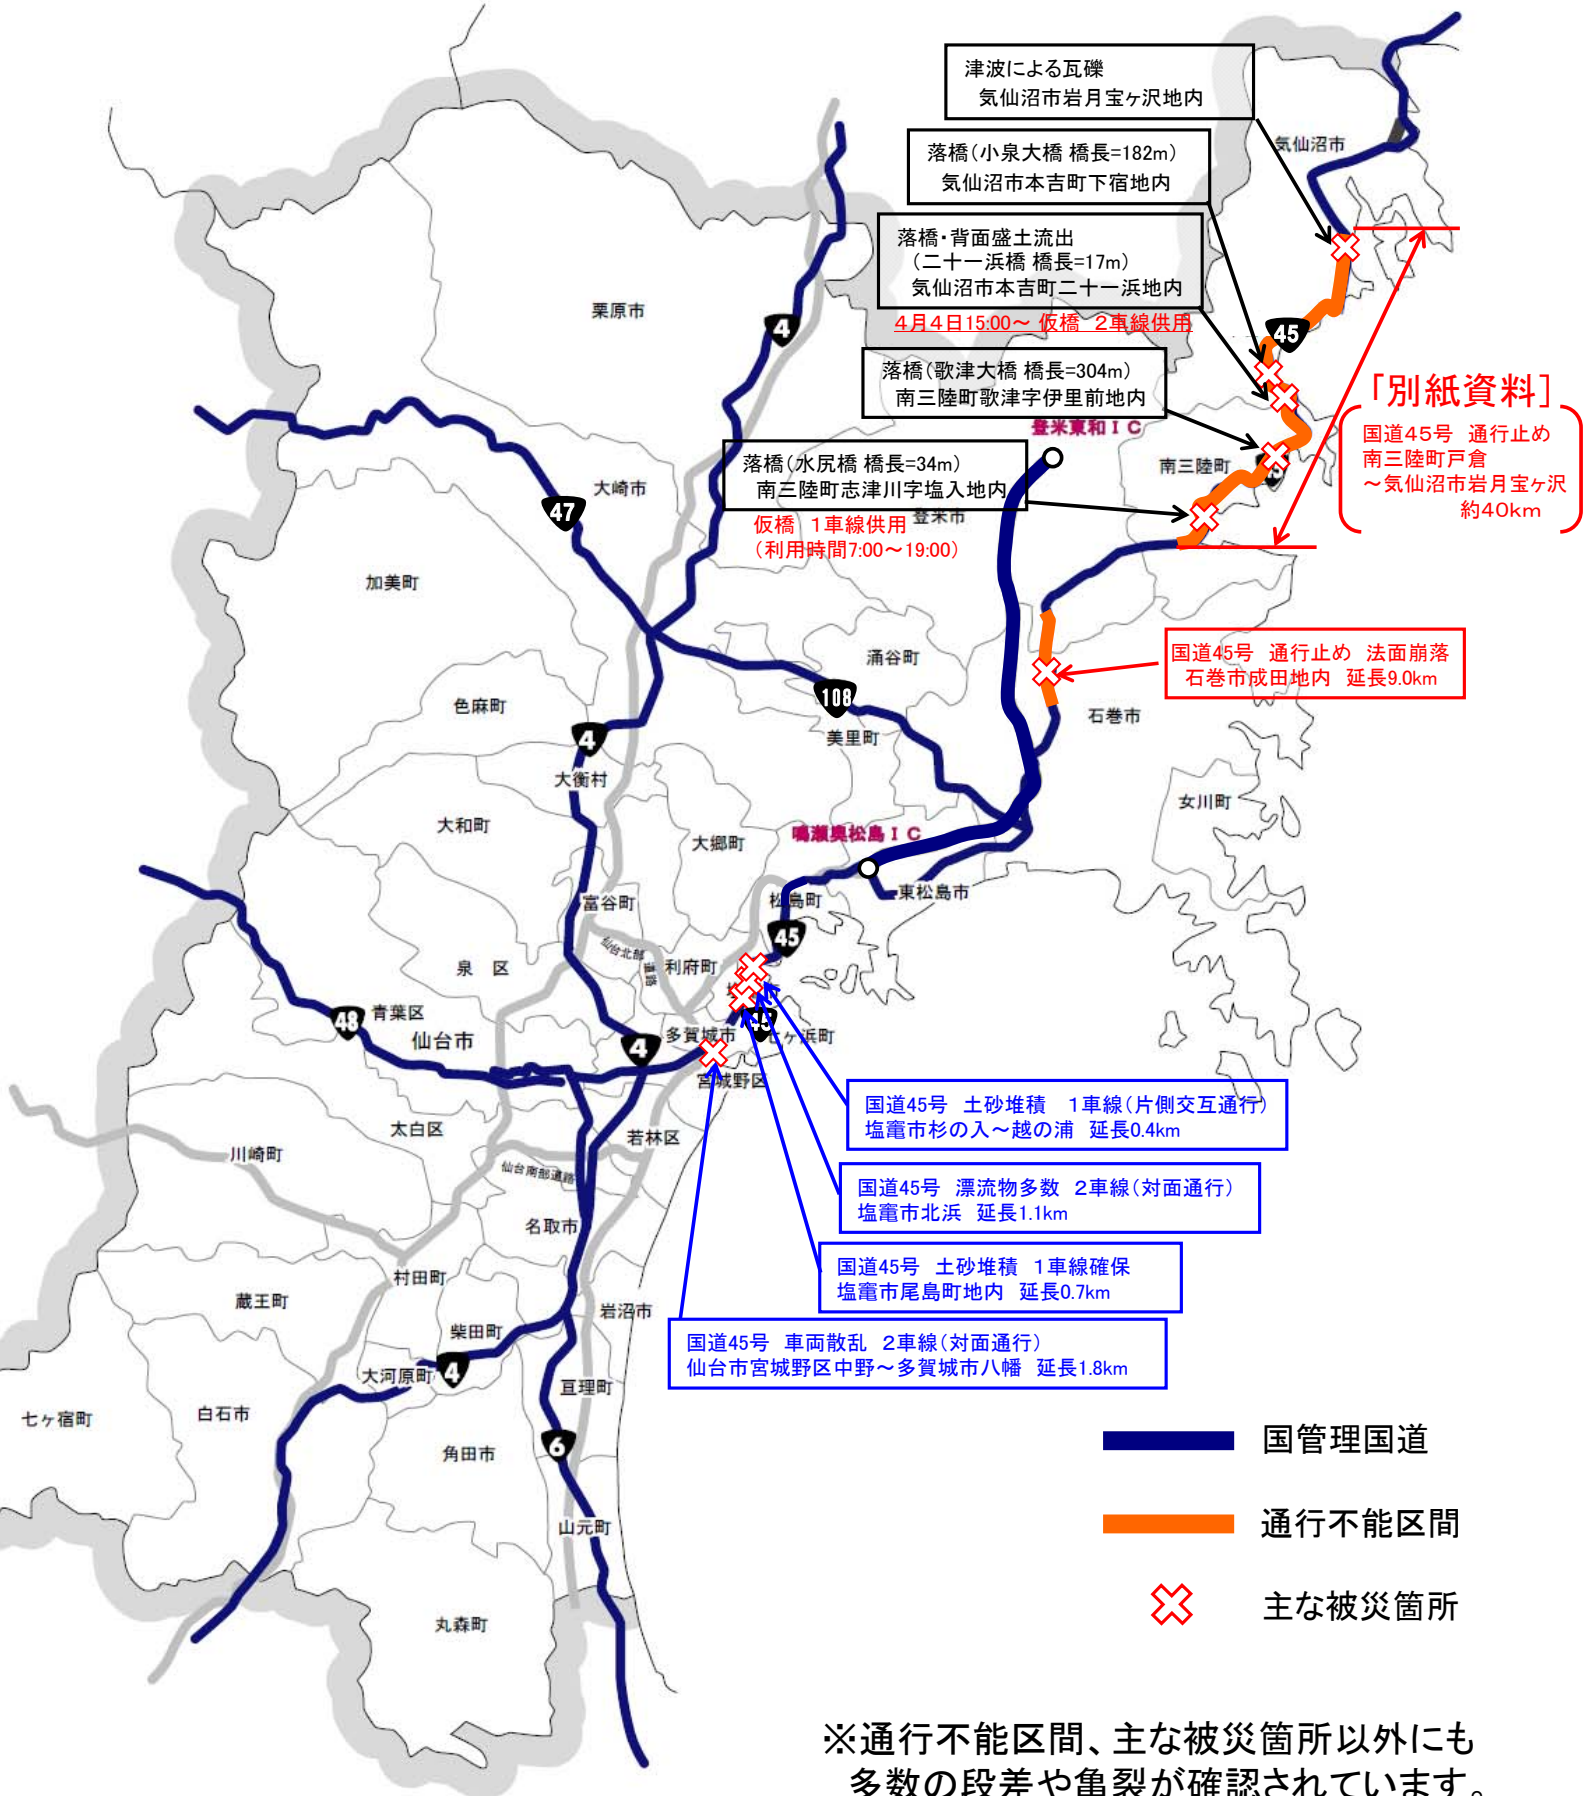
国道 45号 石巻市河北町大字成田地内 9.0km 法面崩落

国道 45号 南三陸町戸倉～気仙沼市岩月宝ヶ沢 約40km

歌津大橋(南三陸町歌津) 落橋

二十一浜橋(気仙沼市本吉町) 落橋・背面盛土流出

小泉大橋(気仙沼市本吉町) 落橋

※通行不能区間、主な被災箇所以外にも多数の段差や亀裂が確認されています。

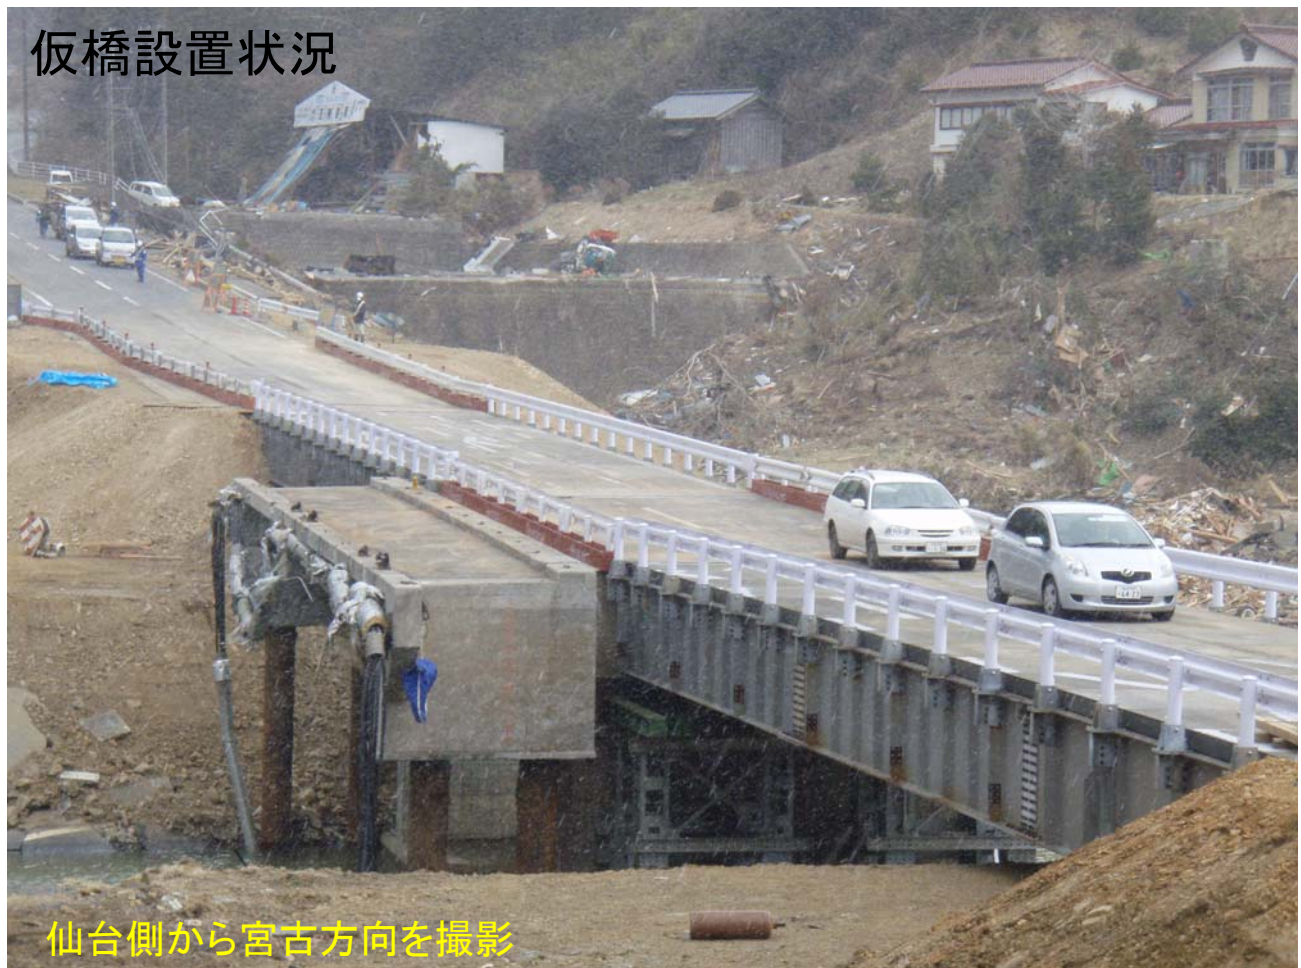
仮橋設置状況

国道 45号 二十一浜橋（気仙沼市本吉町）は仮橋の設置が完了し、
4月4日15：00から通行可能となりました。（別添参照）

※ 仮橋 4月4日15:00～通行可能
