【防災情報】（記者発表） 仙台河川国道事務所 防災情報（第57報）

国土交通省 東北地方整備局 仙台河川国道事務所
平成23年 4月 5日 19時00分発表

堤防の亀裂箇所への補修を完了

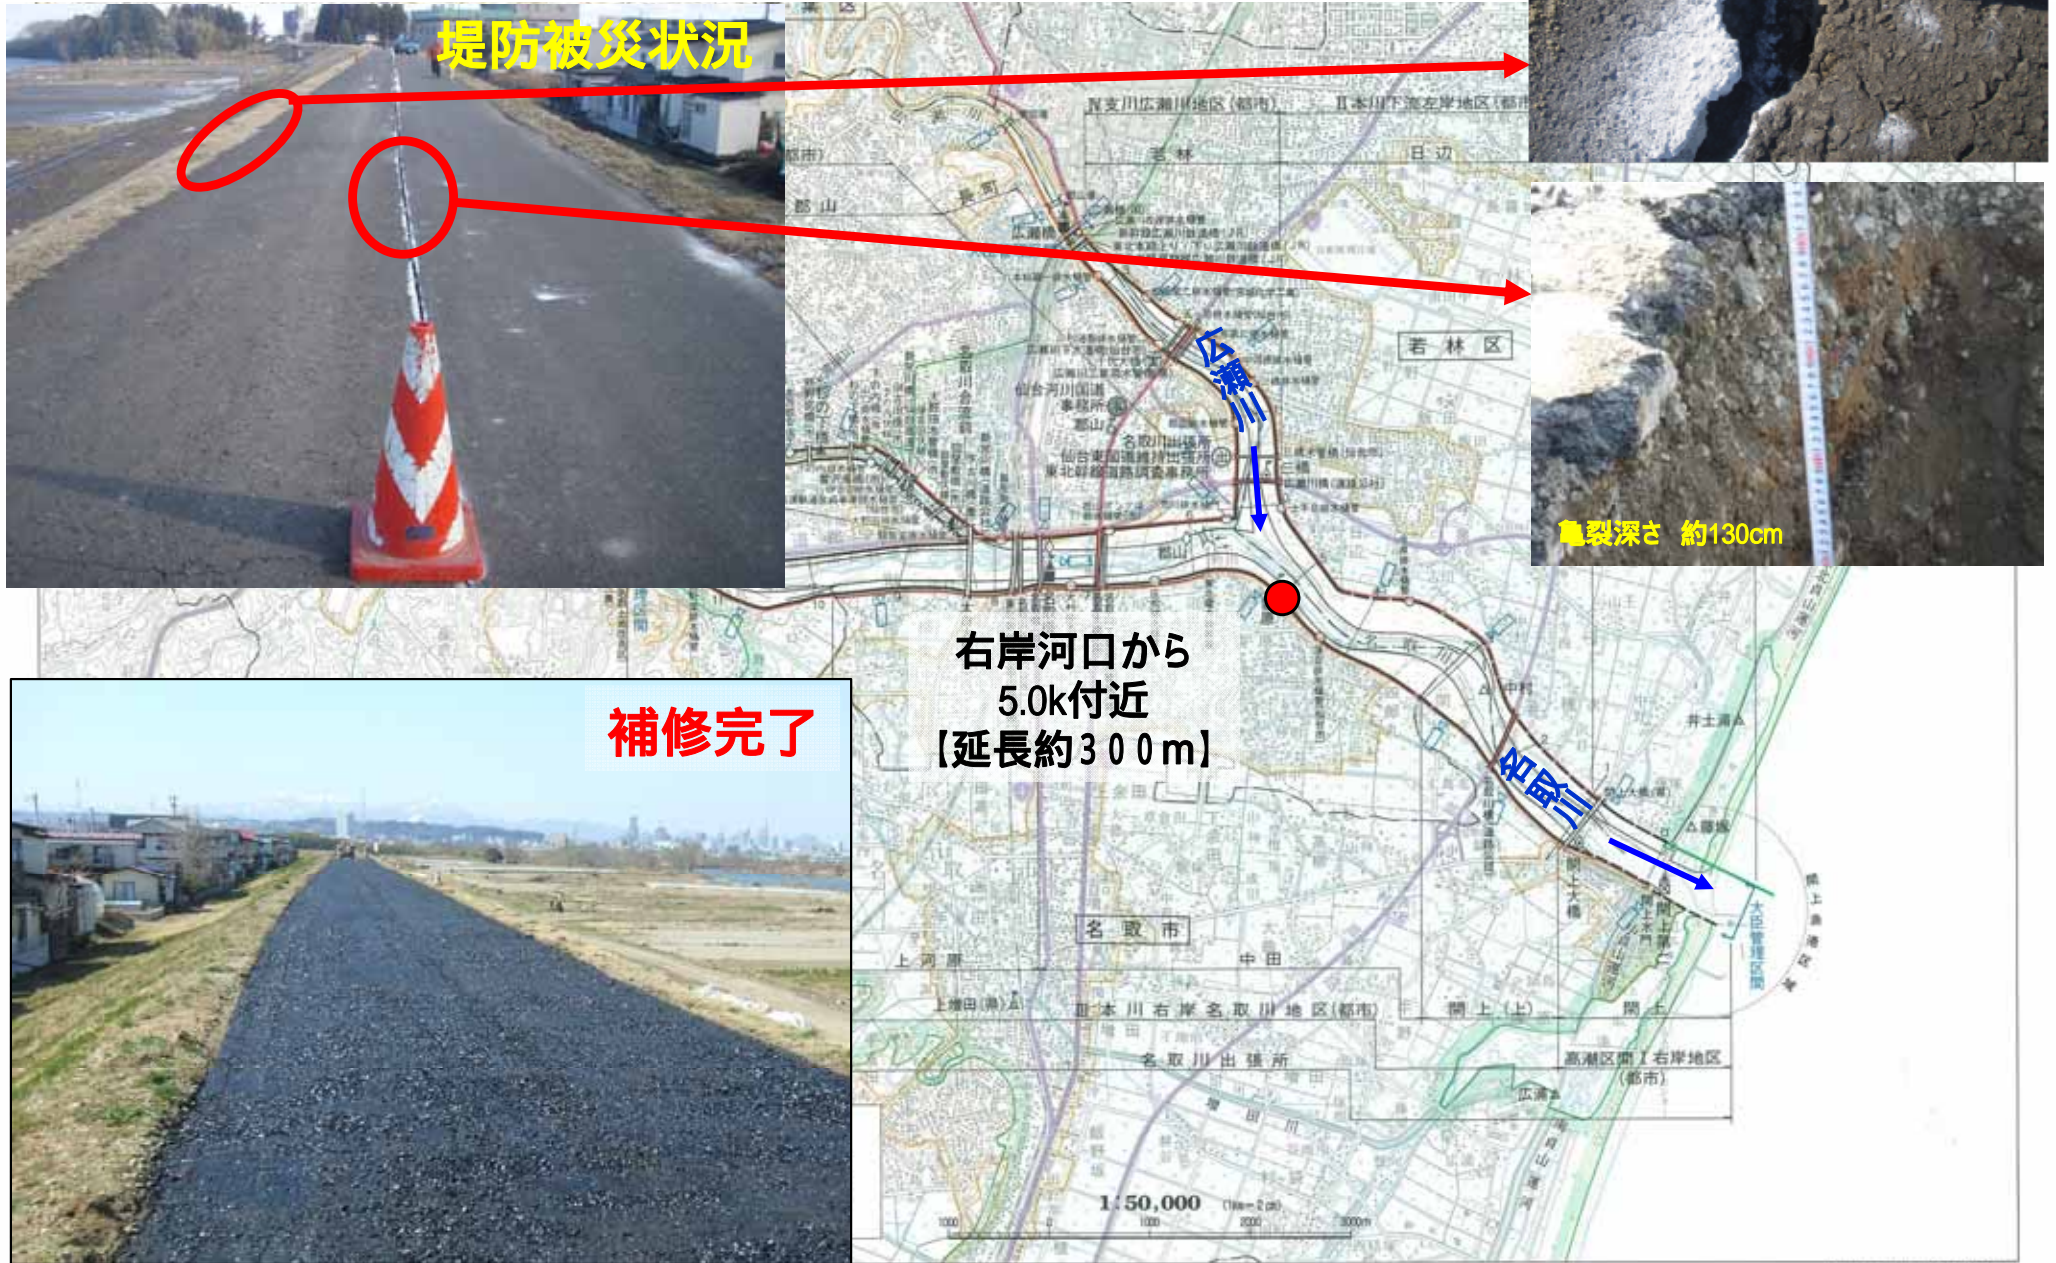
名取川 [右岸河口から5.0k付近 仙台市太白区袋原地先]

亀裂幅 約10cm

亀裂深さ 約130cm

堤防被災状況

補修完了

右岸河口から
5.0k付近
[延長約300m]

○名取川右岸の河口から5.0km付近（仙台市太白区袋原地先）において、深さが大きな堤防の亀裂箇所。

※本日完了しました。(別添参照)

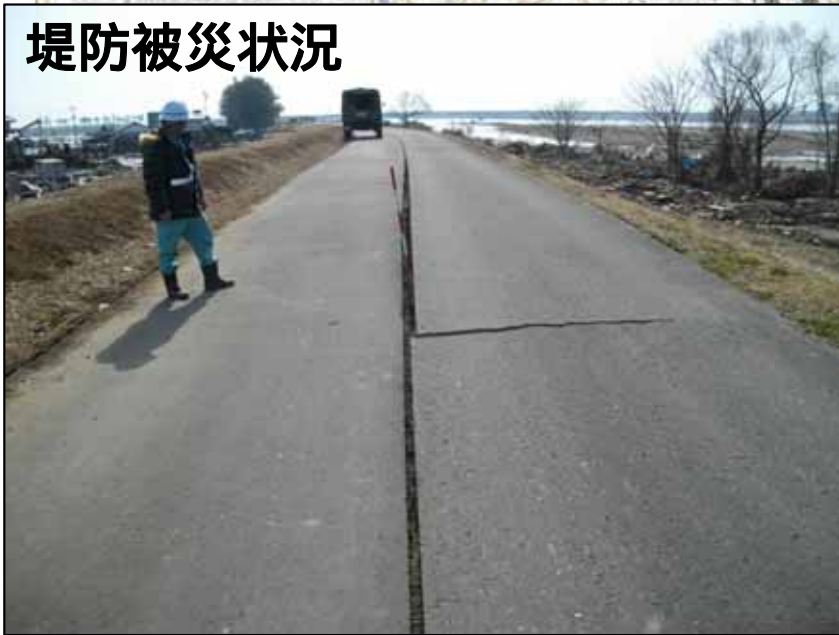
名取川 [左岸河口から0.9k ~ 2.0k付近 仙台市若林区種次地先]

堤防被災状況

○名取川左岸の河口から0.9km～2.0km（仙台市若林区種次地先）において、深さが大きな堤防の亀裂箇所。

緊急車両の通行を確保しながら施工し、完了は4月28日の予定です。

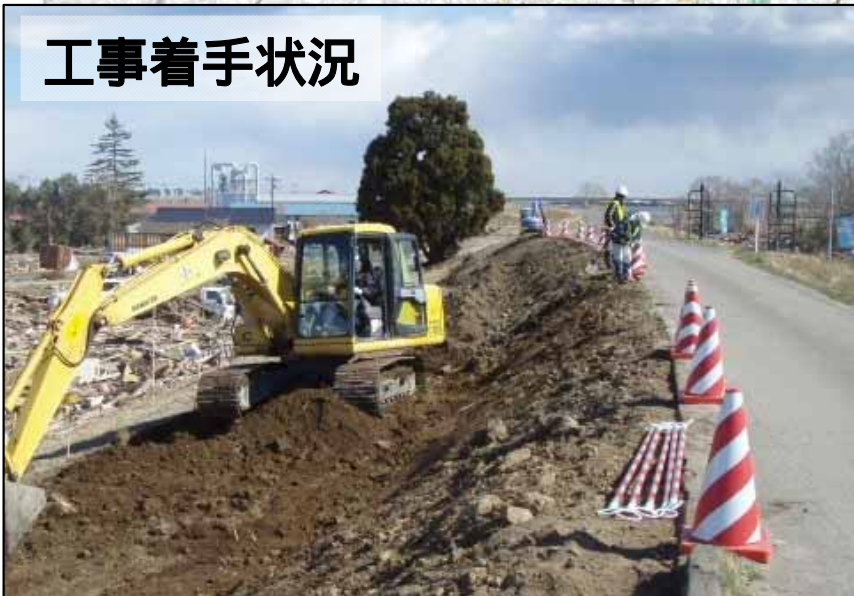
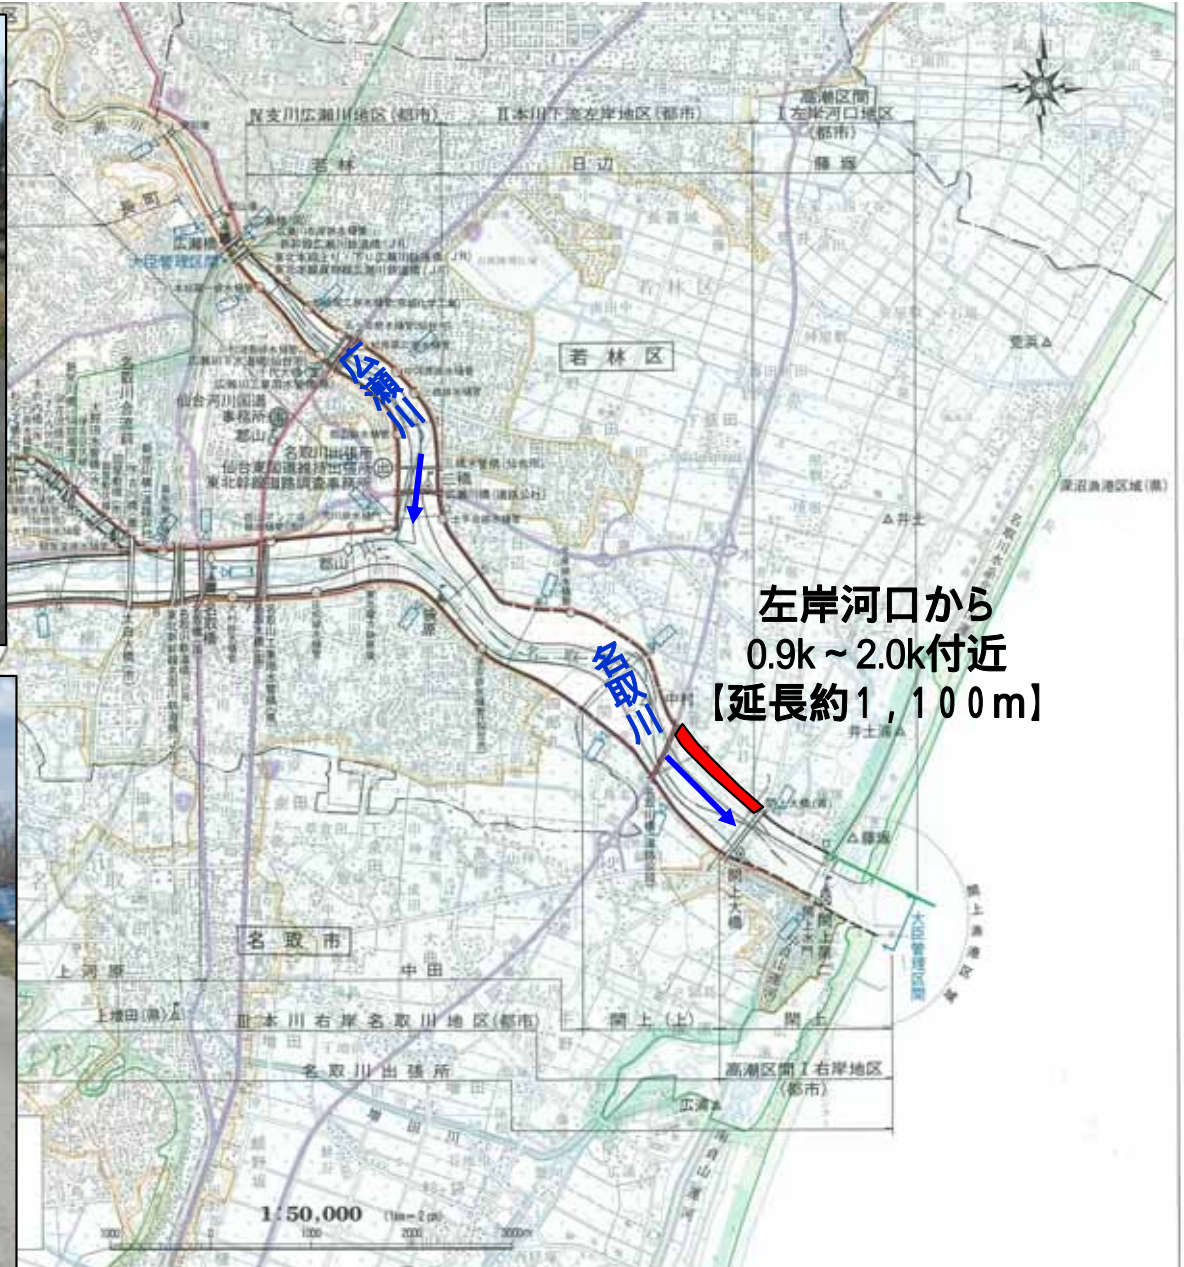
左岸河口から
0.9k ~ 2.0k付近
【延長約1,100m】

緊急車両の通行を確保しながら 堤防の亀裂箇所への補修に着手

工事着手状況
