## 【防災情報】（記者発表）仙台河川国道事務所 防災情報（第60報）

国土交通省 東北地方整備局 仙台河川国道事務所  
平成23年 4月 7日 18時00分発表

# 堤防の亀裂箇所への補修を完了

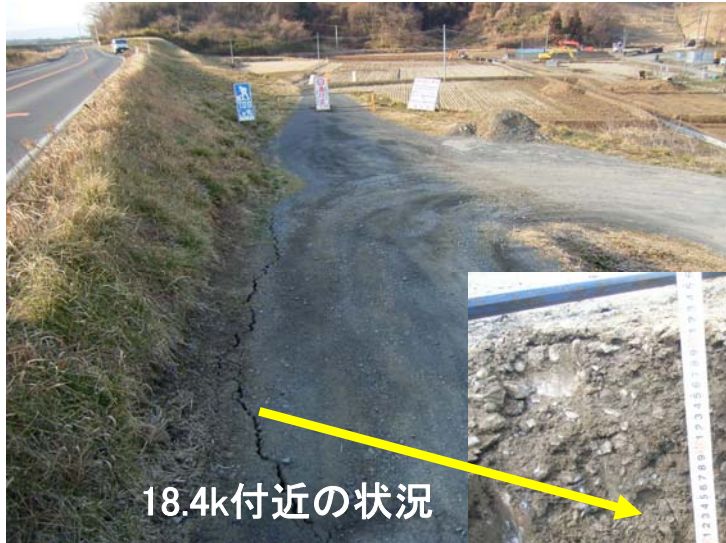
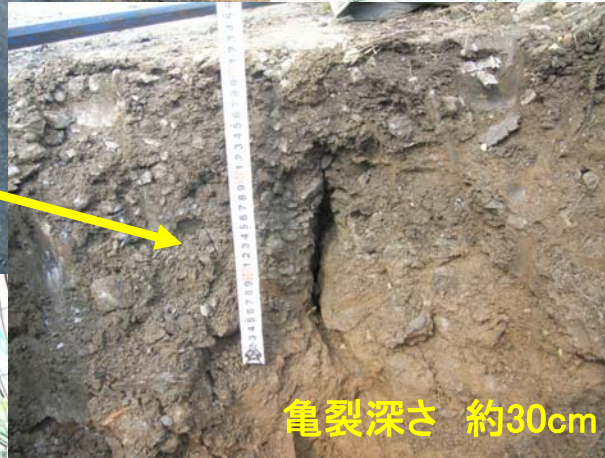
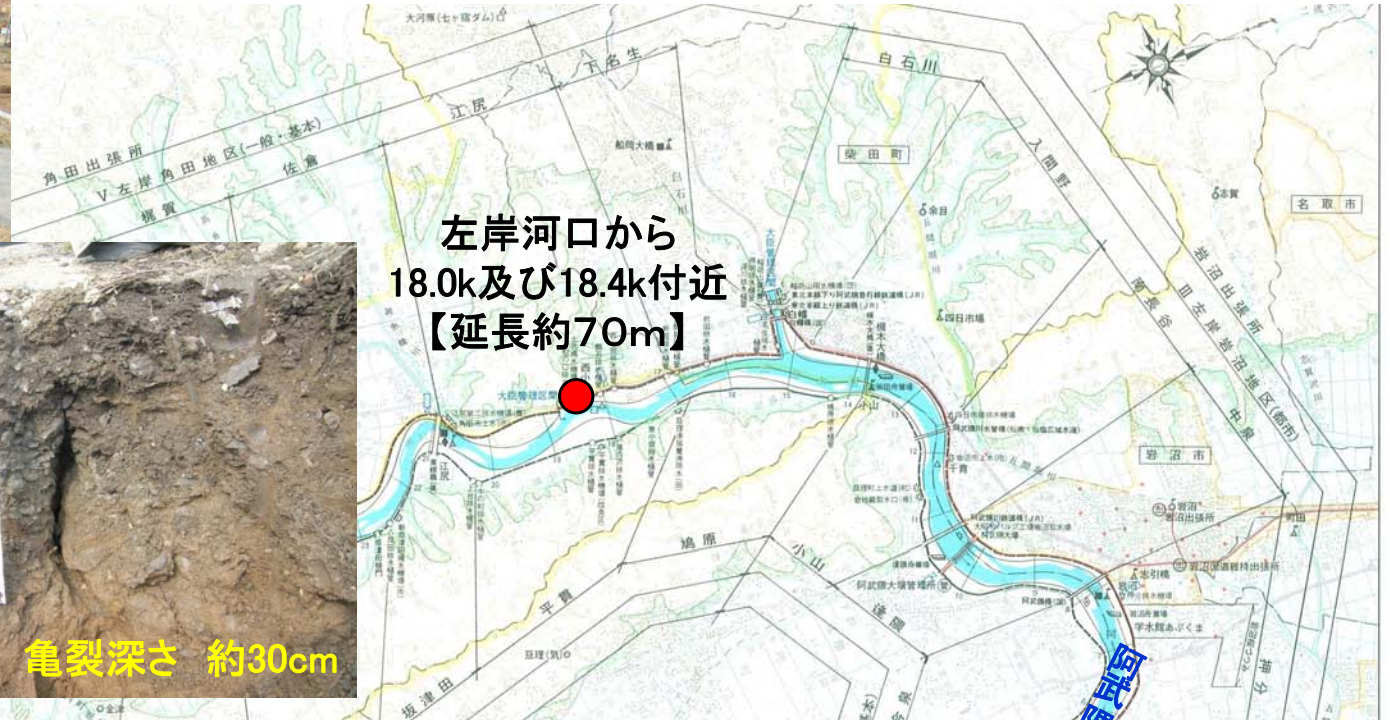
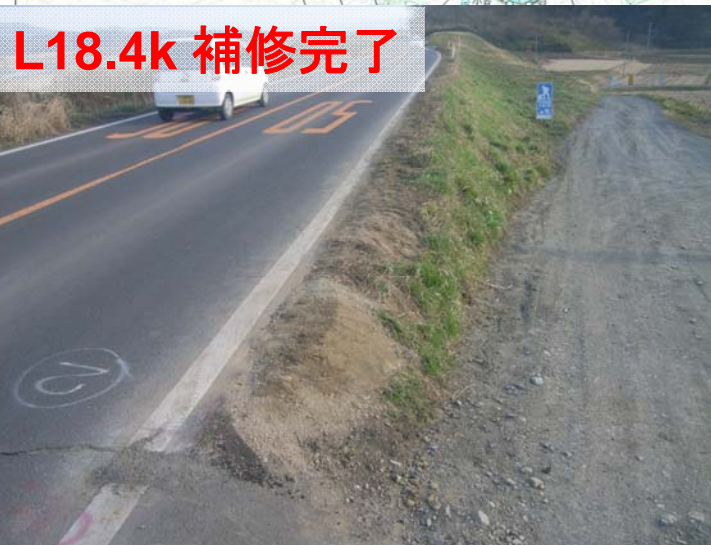
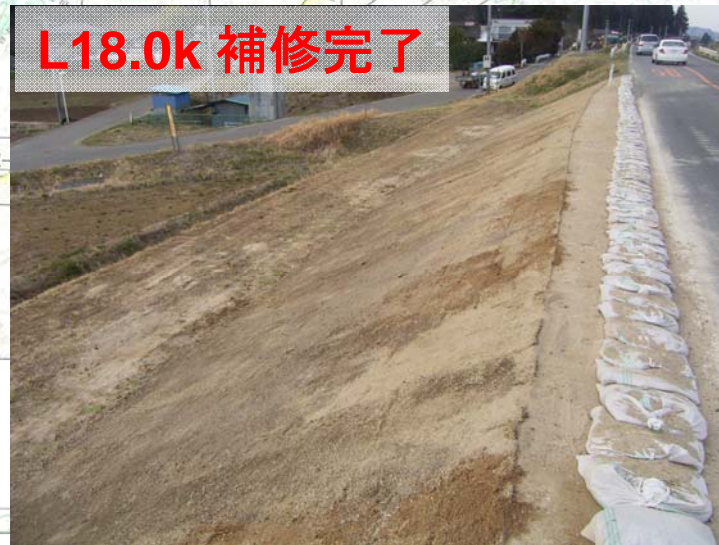
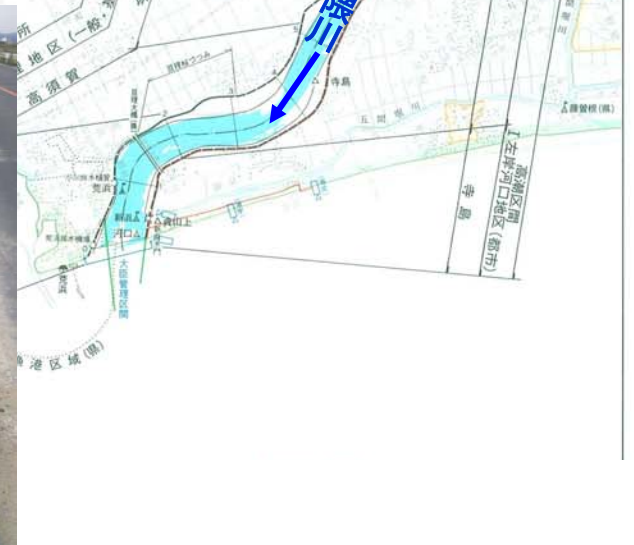
## ●阿武隈川 [左岸河口から18.0k及び18.4k付近 角田市江尻地先]

○阿武隈川左岸の河口から18.0km及び18.4km付近（角田市江尻地先）において、深さが大きな堤防の亀裂箇所。

本日完了しました。（別添参照）

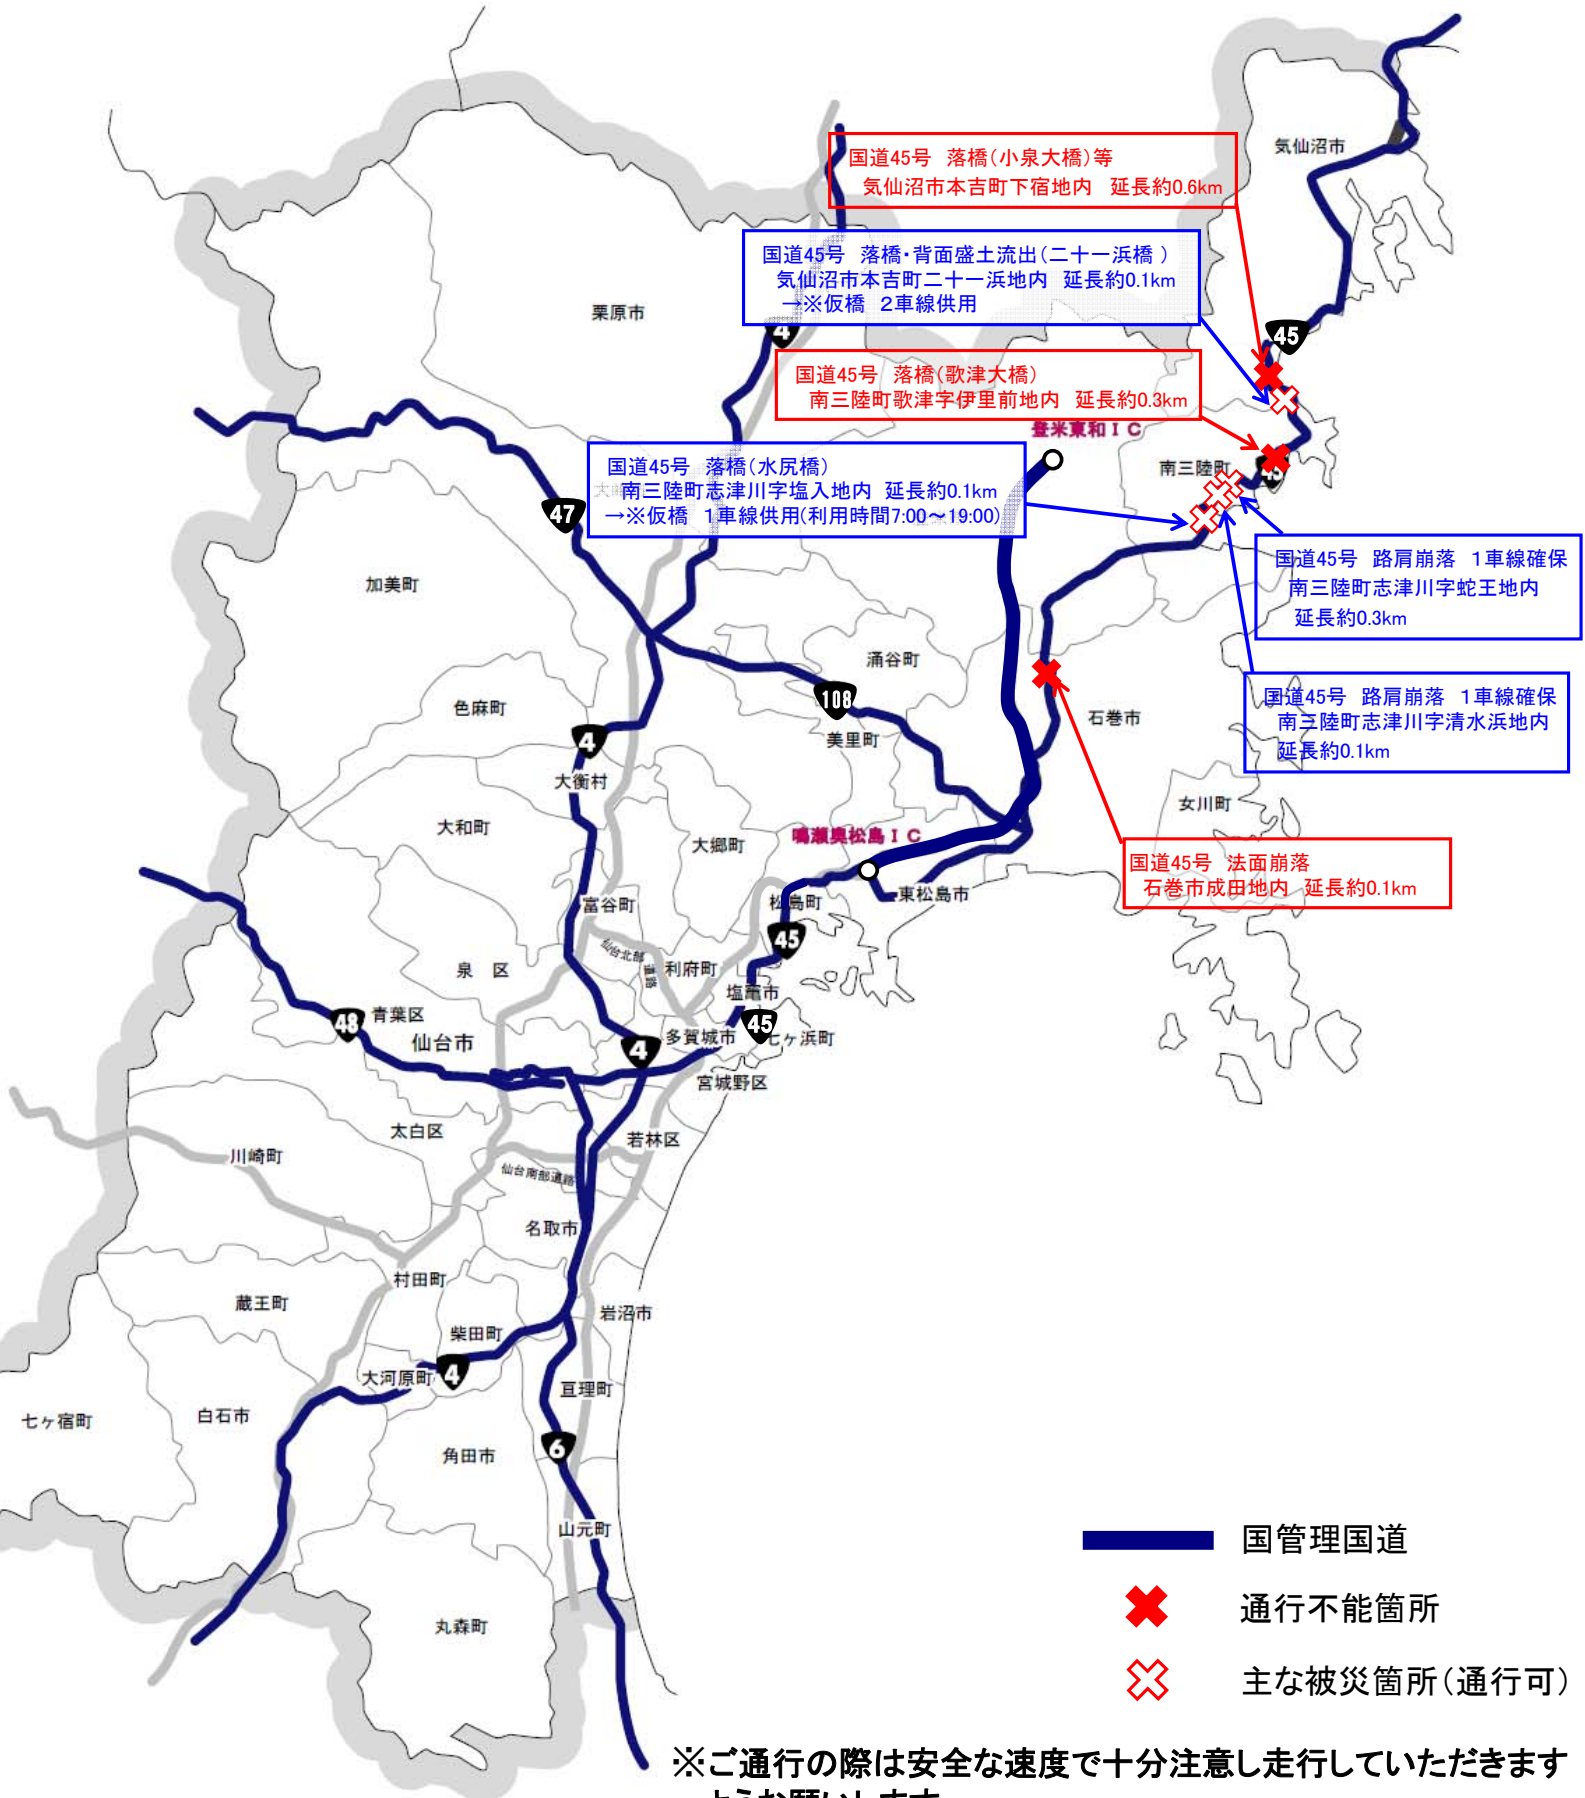
# 宮城県内 国管理道路 被災状況

国道 45号 石巻市河北町大字成田地内 0.1km 法面崩落  
(迂回路のための規制区間 9.0km)

国道 45号 歌津大橋(南三陸町歌津) 0.3km 落橋  
小泉大橋(気仙沼市本吉町)等 0.6km 落橋

国道 45号 南三陸町志津川字清水浜 0.1km

国道 45号 南三陸町志津川字蛇王 0.3km
