## 【防災情報】 北上川下流河川事務所 地震災害情報(第60報)

北上川下流河川事務所では、東北地方太平洋沖地震により、災害対策支部(非常体制)を設置し対応しております。  
現在、被害箇所において緊急復旧工事を実施しております。

### 3. 緊急復旧箇所の状況

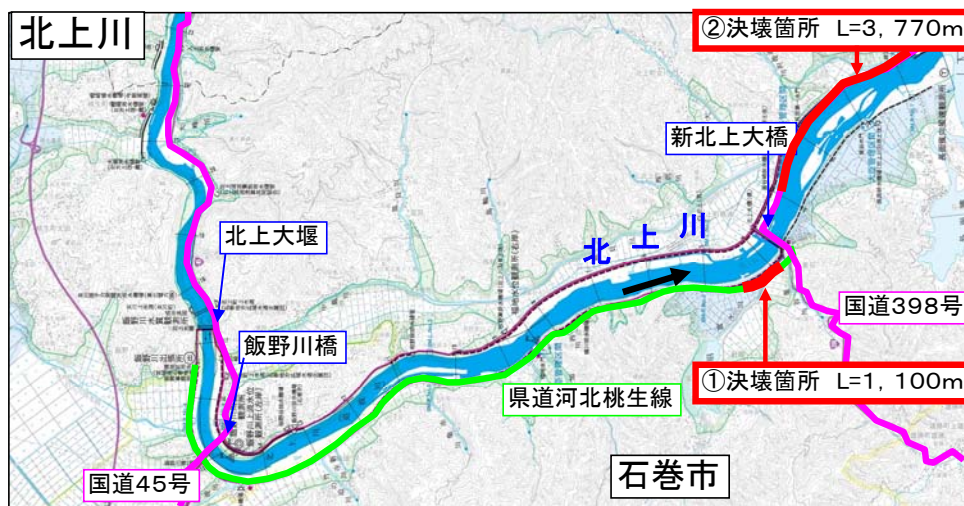
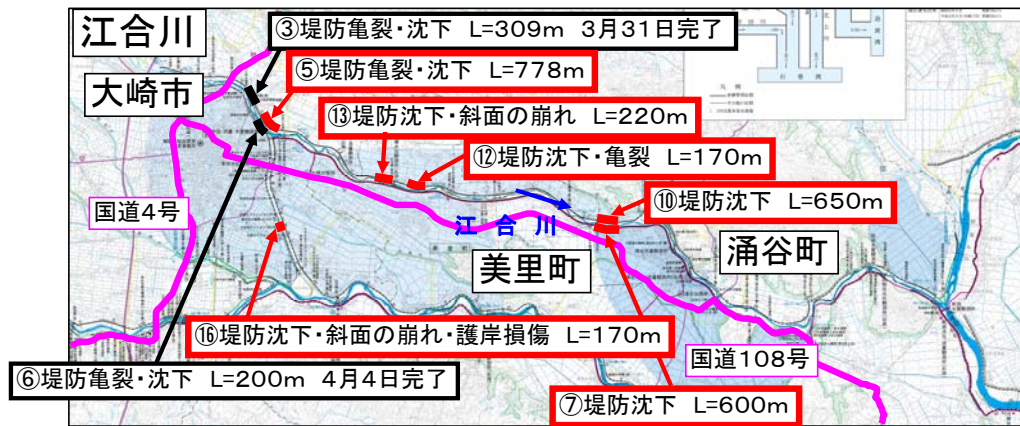
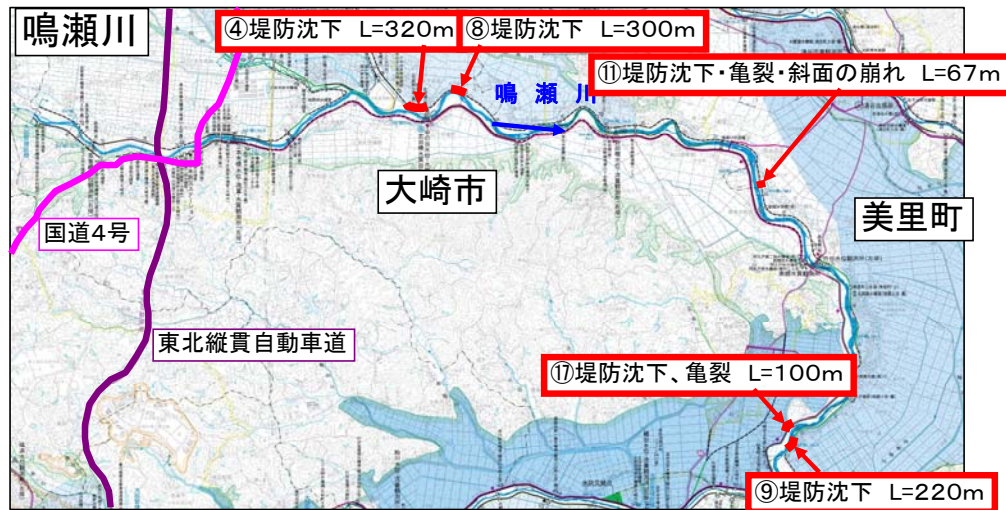
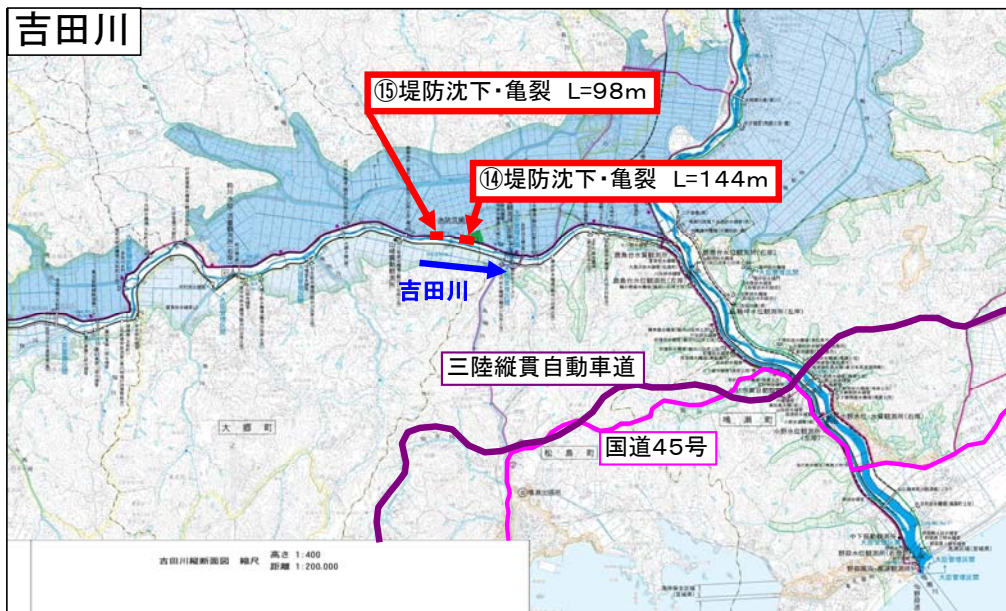
### 緊急復旧箇所位置図

番号	箇所	河川名	延長・被災状況	復旧状況
①	石巻市針岡地先 右岸3.8k~4.6k+16m	北上川	L=1, 100m 堤防決壊	14日6時着手 22時工事用道路完成 堤防決壊箇所の荒締め切り作業中 (県道兼用堤防) 4月6日6時緊急道路2車線確保
②	石巻市北上町十三 浜 左岸-0.8k+20m~ 2.8k+192m	北上川	L=3, 770m 堤防決壊・堤防斜 面の崩れ	15日7時着手 堤防決壊箇所の荒締め切り作業中 (国道兼用堤防)
③	大崎市古川淵尻 左岸27.4k+60m~ 27.8k	江合川	L=309m 堤防亀裂・堤防沈 下	16日17時30分着手 復旧盛土完了 ブロック張完了 市道部盛土完了 (市道兼用堤防) 3月31日緊急復旧工完了
④	大崎市古川下中ノ目 左岸30.0k-6m~ 30.5k+30m	鳴瀬川	L=320m 堤防沈下	16日18時30分着手 現在作業中

⑤	大崎市古川淵尻 左岸25.9k+20m～ 26.9k	江合川	L=778m 堤防亀裂・堤防沈下	17日8時着手 復旧盛土完了 ブロック張り完了
⑥	大崎市古川福沼 右岸26.6k+120m～ 26.8k+120m	江合川	L=200m 堤防亀裂・堤防沈下	17日18時着手 復旧盛土完了 ブロック張り完了 (市道兼用堤防) 4月4日緊急復旧工事完了
⑦	涌谷町中島乙 右岸14.0k+43m～ 14.6k+43m	江合川	L=600m 堤防沈下	19日9時着手 復旧盛土完了 ブロック張り作業中
⑧	大崎市古川下中ノ目 左岸29.0+20m～ 29.1k+280m	鳴瀬川	L=300m 堤防沈下・堤防斜面の崩れ	24日8時30分着手 復旧盛土完了 ブロック張り作業中
⑨	美里町二郷 左岸11.3k+30m～ 11.5k+100m	鳴瀬川	L=220m 堤防沈下	24日11時30分着手 復旧盛土完了 ブロック張り作業中
⑩	涌谷町上谷地 左岸14.0k+50m～ 14.6k+100m	江合川	L=650m 堤防沈下	25日8時着手 復旧盛土完了 ブロック張り作業中
⑪	美里町和多田沼 左岸20.1k+130m～ 20.3k+40m	鳴瀬川	L=67m 堤防沈下・堤防亀裂・堤防斜面の崩れ	26日8時30分着手 現在作業中
⑫	美里町平針 左岸20.8k+190m～ 21.0k+160m	江合川	L=170m 堤防沈下・堤防亀裂	29日10時着手 復旧盛土作業中
⑬	美里町平針 左岸21.8k+10m～ 22.0k+30m	江合川	L=220m 堤防沈下・堤防斜面の崩れ	29日10時着手 復旧盛土作業中
⑭	大崎市鹿島台大迫 左岸14.6k+70m～ 14.8k+20m	吉田川	L=144m 堤防沈下・堤防亀裂	4月6日14時着手 現在作業中
⑮	大崎市鹿島台大迫 左岸15.2k+170m～ 15.4k+70m	吉田川	L=98m 堤防沈下・堤防亀裂	4月6日14時着手 現在作業中
⑯	大崎市古川師山 右岸2.8k+25m～ 2.8k+195m	新江合川	L=170m 堤防沈下・堤防斜面の崩れ・護岸損傷	4月6日9時着手 現在作業中

⑰	大崎市鹿島台木間塚 右岸11.9k～12.0k	鳴瀬川	L=100m 堤防沈下・堤防亀裂	4月7日9時着手 現在作業中
