【防災情報】 北上川下流河川事務所 地震災害情報(第63報)

北上川下流河川事務所では、東北地方太平洋沖地震により、災害対策支部(非常体制)を設置し対応しております。
現在、被害箇所において緊急復旧工事を実施しております。
また、大津波の浸水解消のため、石巻市長及び東松島市長の要請により排水ポンプ車による排水をおこなっています。

緊急復旧工事の実施状況

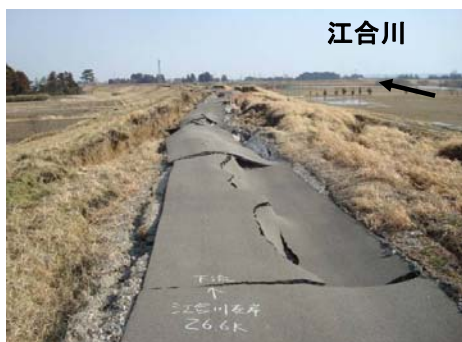
⑤大崎市古川湍尻地先の緊急復旧工事の完了状況

堤防被害状況 堤防亀裂・沈下
※ 3月11日撮影

番号	箇所	河川名	延長・被災状況	復旧状況
①	石巻市針岡地先 右岸3.8k~4.6k+16m	北上川	L=1, 100m 堤防決壊	14日6時着手 22時工事用道路完成 堤防決壊箇所の荒締め切り作業中 (県道兼用堤防) 4月6日6時緊急道路2車線確保
②	石巻市北上町十三 浜 左岸-0.8k+20m~ 2.8k+192m	北上川	L=3, 770m 堤防決壊・堤防斜 面の崩れ	15日7時着手 堤防決壊箇所の荒締め切り作業中 (国道兼用堤防)
③	大崎市古川瀨尻 左岸27.4k+60m~ 27.8k	江合川	L=309m 堤防亀裂・堤防沈 下	16日17時30分着手 復旧盛土完了 ブロック張完了 市道部盛土完了 (市道兼用堤防) 3月31日緊急復旧工事完了
④	大崎市古川下中ノ目 左岸30.0k~6m~ 30.5k+30m	鳴瀬川	L=320m 堤防沈下	16日18時30分着手 現在作業中
⑤	大崎市古川瀨尻 左岸25.9k+20m~ 26.9k	江合川	L=778m 堤防亀裂・堤防沈 下	17日8時着手 復旧盛土完了 ブロック張り完了 ※写真添付 4月7日緊急復旧工事完了

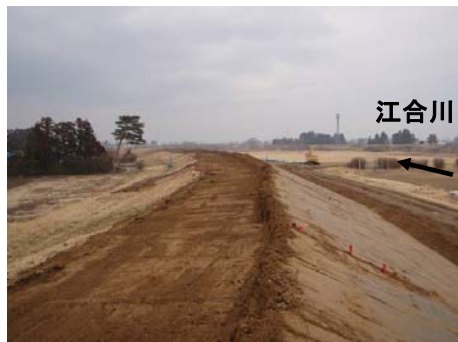
復旧盛土完了状況 ※ 3月21日撮影

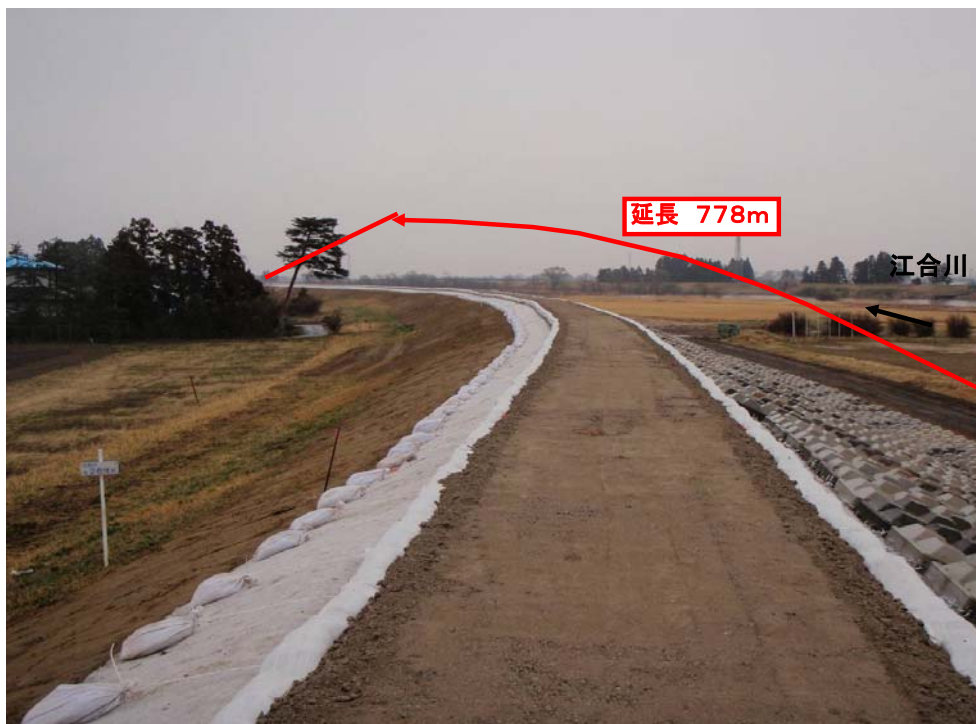
※ 4月8日撮影

緊急復旧工事完了

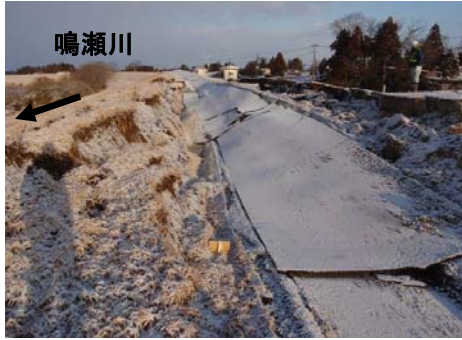
⑧大崎市古川下中ノ目地先の緊急復旧工事の完了状況

堤防被害状況 堤防沈下・斜面の崩れ
※ 3月12日撮影

⑥	大崎市古川福沼 右岸26.6k+120m～ 26.8k+120m	江合川	L=200m 堤防亀裂・堤防沈下	17日18時着手 復旧盛土完了 ブロック張り完了 (市道兼用堤防) 4月4日緊急復旧工事完了
⑦	涌谷町中島乙 右岸14.0k+43m～ 14.6k+43m	江合川	L=600m 堤防沈下	19日9時着手 復旧盛土完了 ブロック張り完了 4月7日緊急復旧工事完了
⑧	大崎市古川下中ノ目 左岸29.0+20m～ 29.1k+280m	鳴瀬川	L=300m 堤防沈下・堤防斜面の崩れ	24日8時30分着手 復旧盛土完了 ブロック張り完了 ※写真添付 4月9日緊急復旧工事完了
⑨	美里町二郷 左岸11.3k+30m～ 11.5k+100m	鳴瀬川	L=220m 堤防沈下	24日11時30分着手 復旧盛土完了 ブロック張り完了 ※写真添付 4月7日緊急復旧工事完了
⑩	涌谷町上谷地 左岸14.0k+50m～ 14.6k+100m	江合川	L=650m 堤防沈下	25日8時着手 復旧盛土完了 ブロック張り作業中
⑪	美里町和多田沼 左岸20.1k+130m～ 20.3k+40m	鳴瀬川	L=67m 堤防沈下・堤防亀裂・堤防斜面の崩れ	26日8時30分着手 現在作業中
⑫	美里町平針 左岸20.8k+190m～ 21.0k+160m	江合川	L=170m 堤防沈下・堤防亀裂	29日10時着手 復旧盛土作業中
⑬	美里町平針 左岸21.8k+10m～ 22.0k+30m	江合川	L=220m 堤防沈下・堤防斜面の崩れ	29日10時着手 復旧盛土完了 ブロック張り作業中
⑭	大崎市鹿島台大迫 左岸14.6k+70m～ 14.8k+20m	吉田川	L=144m 堤防沈下・堤防亀裂	4月6日14時着手 現在作業中
⑮	大崎市鹿島台大迫 左岸15.2k+170m～ 15.4k+70m	吉田川	L=98m 堤防沈下・堤防亀裂	4月6日14時着手 現在作業中
⑯	大崎市古川師山 右岸2.8k+25m～ 2.8k+195m	新江合川	L=170m 堤防沈下・堤防斜面の崩れ・護岸損傷	4月6日9時着手 現在作業中

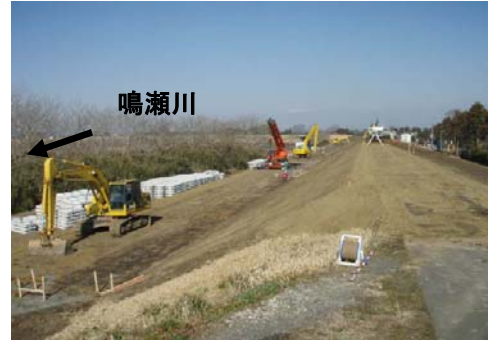
復旧盛土状況 ※ 4月1日撮影

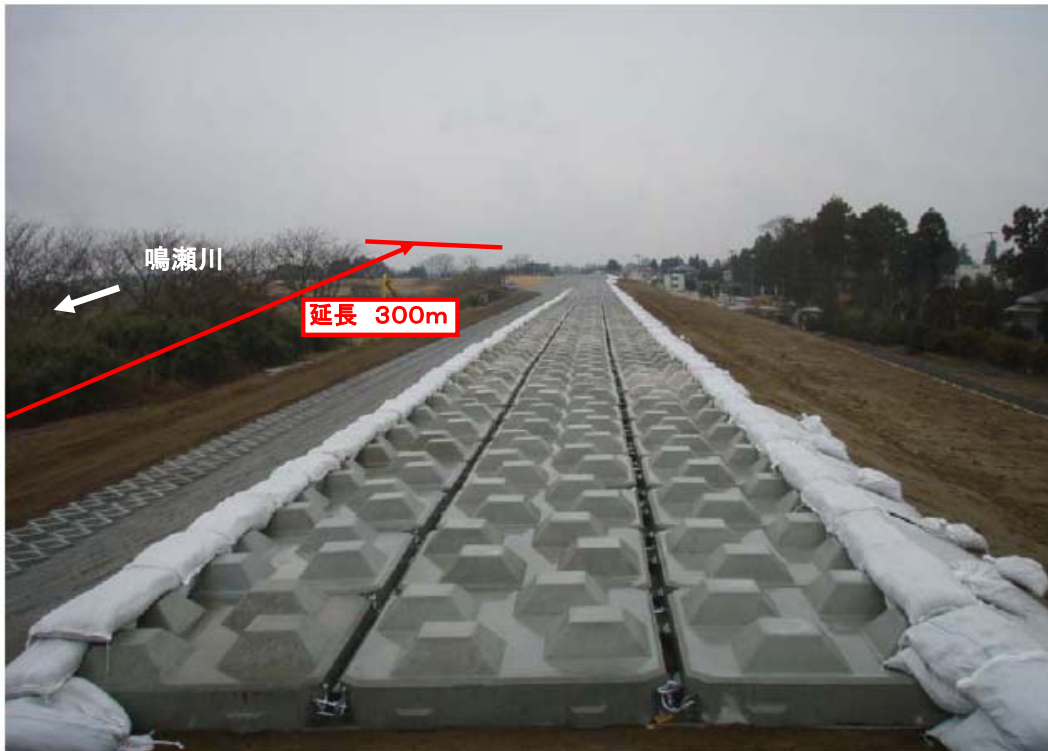
※ 4月9日撮影

緊急復旧工事完了

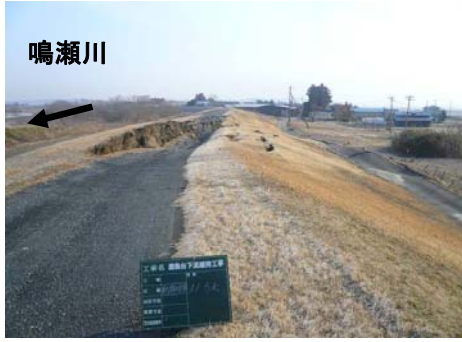
⑨美里町二郷地先の緊急復旧工事の完了状況

堤防被害状況 堤防沈下
※ 3月13日撮影

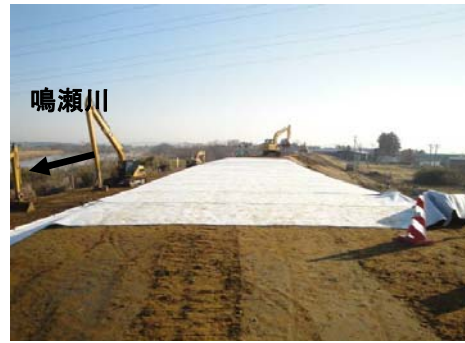
復旧盛土完了、遮水シート張り実施状況
※ 4月1日撮影

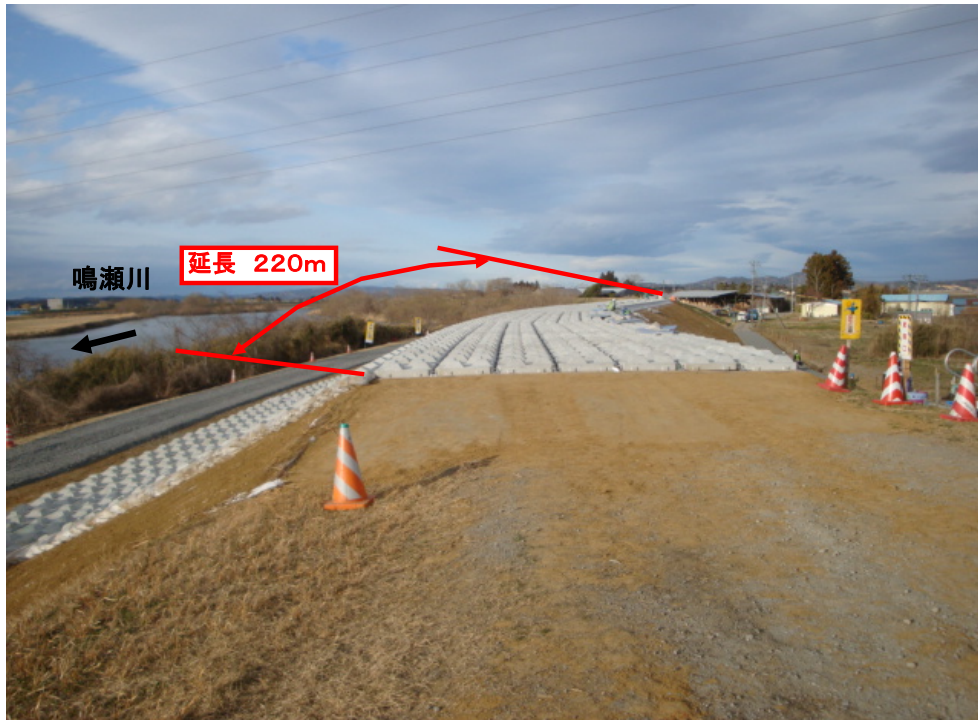
緊急復旧工事完了
※ 4月8日撮影

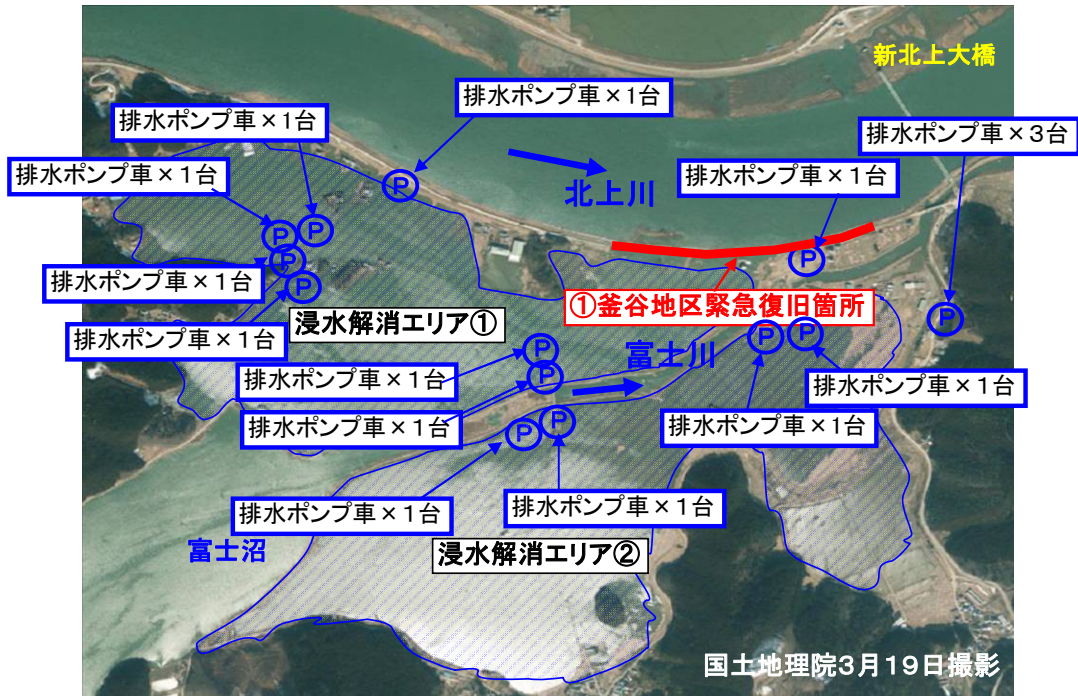
石巻市釜谷地区 浸水解消エリア 現在、排水ポンプ車合計 15台で排水中。

石巻市釜谷	照明車	1台	28日20時30分設置
石巻市釜谷	排水ポンプ車	1台	29日4時00分排水開始
石巻市釜谷	照明車	1台	28日20時30分設置
石巻市釜谷	排水ポンプ車	3台	29日21時50分排水開始
石巻市釜谷	照明車	1台	29日19時00分設置 ※釜谷ポンプ設置状況写真添付
石巻市釜谷	排水ポンプ車	1台	4月5日12時15分排水開始
石巻市釜谷	排水ポンプ車	1台	4月5日 17時40分排水開始
石巻市釜谷	排水ポンプ車	1台	4月5日 18時15分排水開始
石巻市釜谷	排水ポンプ車	1台	4月6日 11時30分排水開始
石巻市釜谷	排水ポンプ車	1台	4月6日 10時40分排水開始
石巻市釜谷	排水ポンプ車	1台	4月6日 10時50分排水開始
石巻市釜谷	排水ポンプ車	1台	4月6日 11時30分排水開始
石巻市釜谷	排水ポンプ車	1台	4月6日 12時15分排水開始

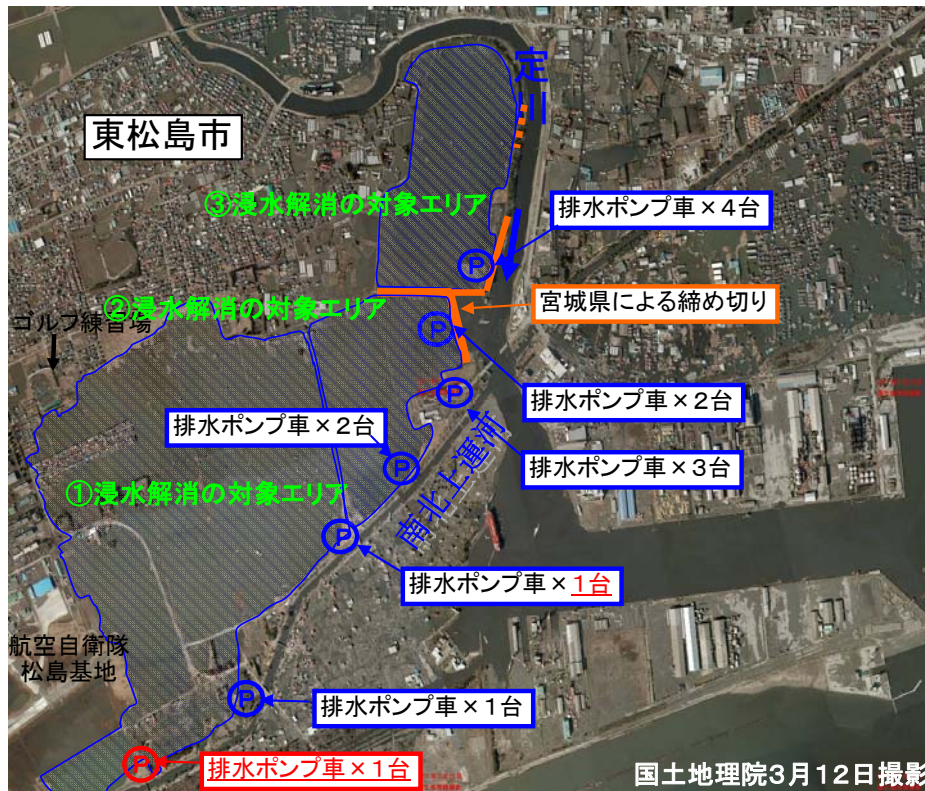
東松島市大曲地区、浸水解消エリア 現在、排水ポンプ車合計 14台で排水中。

※大曲:ポンプ設置状況写真添付
