国土交通省東北地方整備局 北上川下流河川事務所
平成23年 4月20日18時30分発表

【防災情報】北上川下流河川事務所 地震災害情報(第77報)

北上川下流河川事務所では、東北地方太平洋沖地震により、災害対策支部(非常体制)を設置し対応しております。

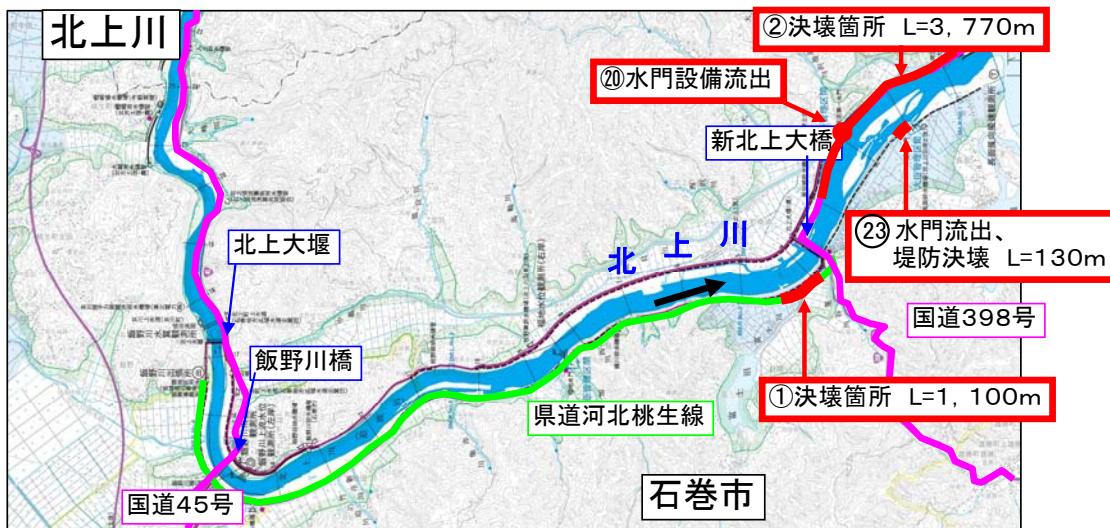
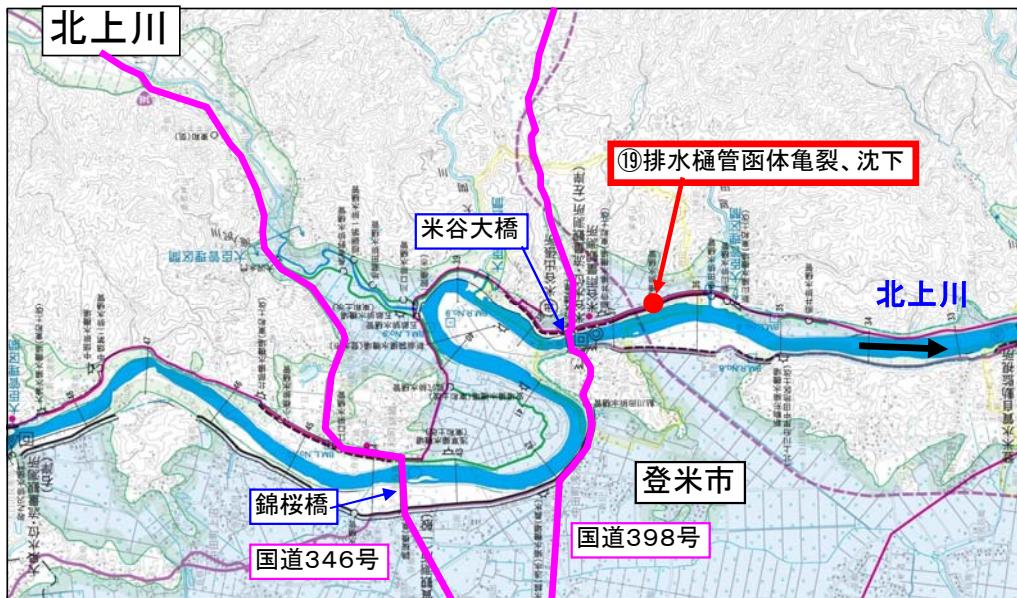
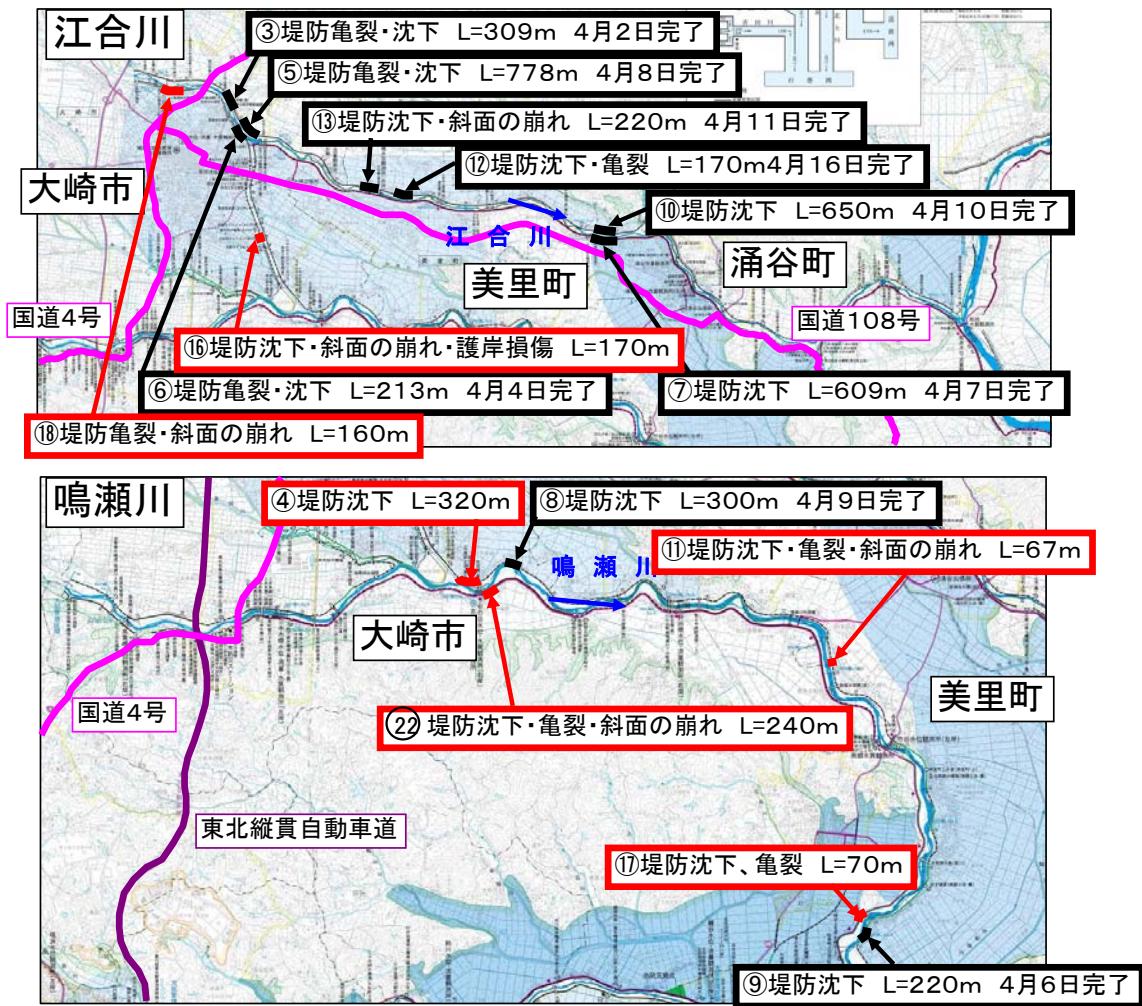
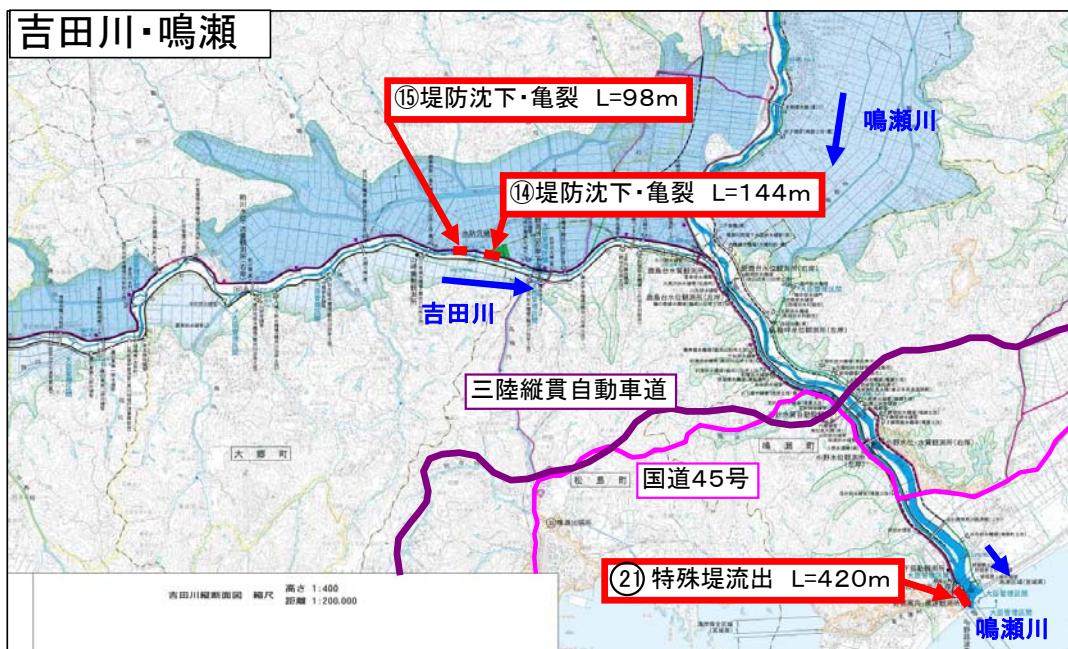
緊急復旧箇所位置図

2. 緊急復旧箇所の状況

緊急復旧工事を23箇所で実施。うち、9箇所で緊急復旧工事完了

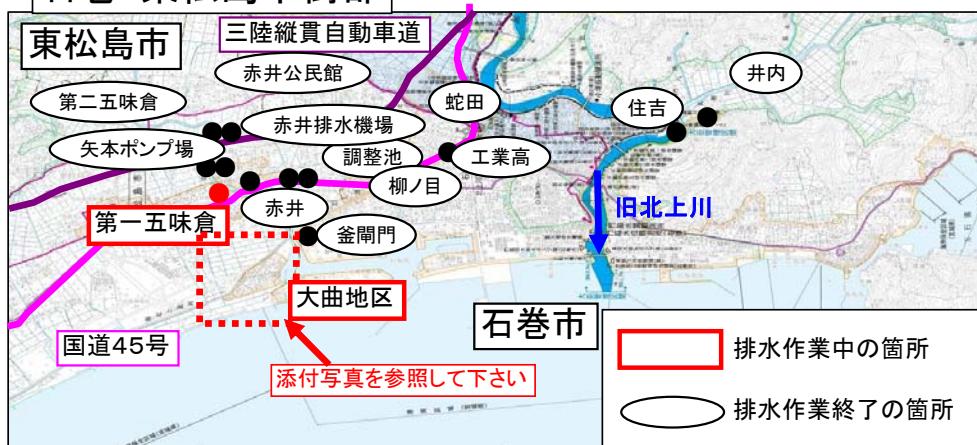
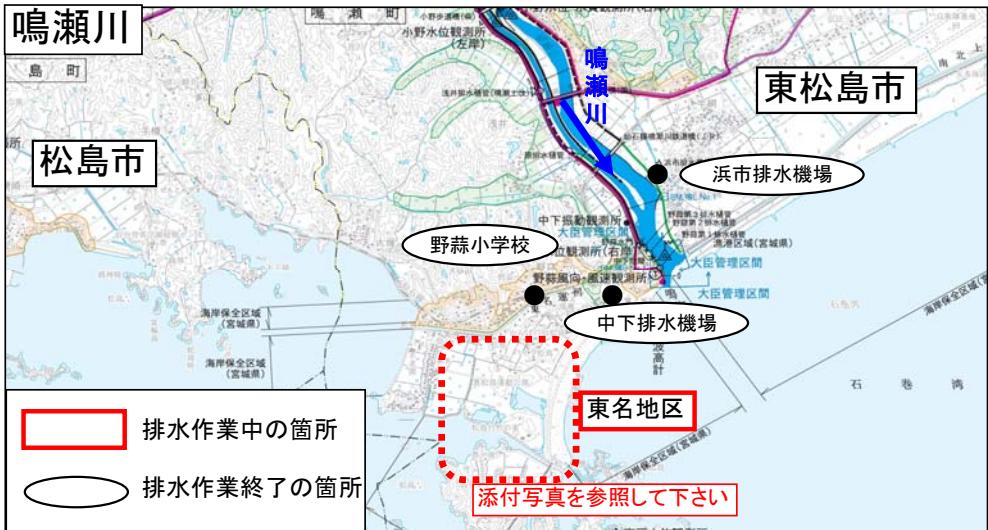
排水ポンプ車 活動状況

石巻・東松島市街部

石巻市長、東松島市長の要請により、各所において浸水解消のため
排水作業中。

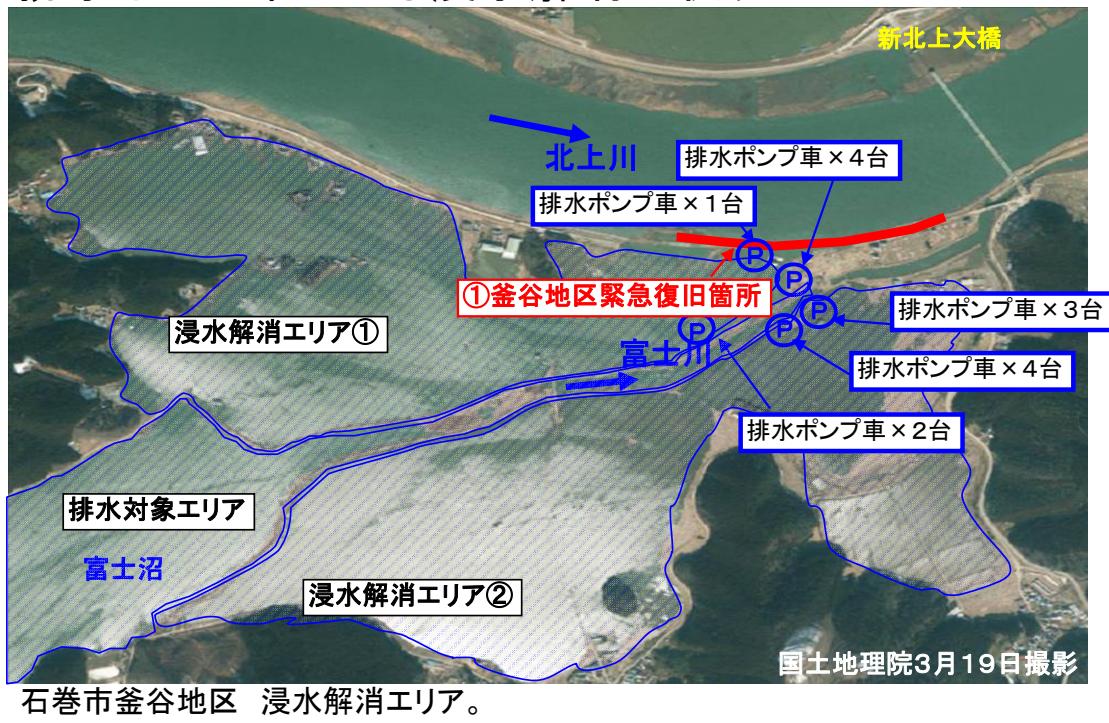
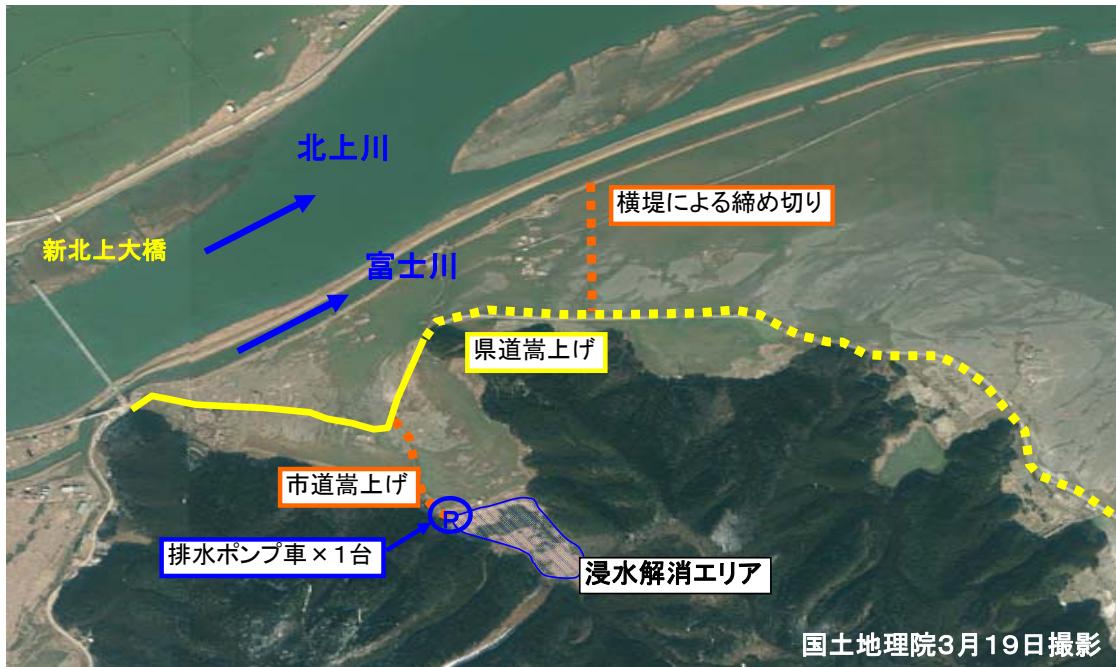
排水ポンプ車による浸水解消の状況

石巻市釜谷地区(東側) 12日から排水ポンプ車で排水実施。

石巻市釜谷地区 浸水解消エリア全体で排水ポンプ車合計 15台で排水中。

※排水ポンプ車の配置は、現地の状況に応じて多少移動しています。

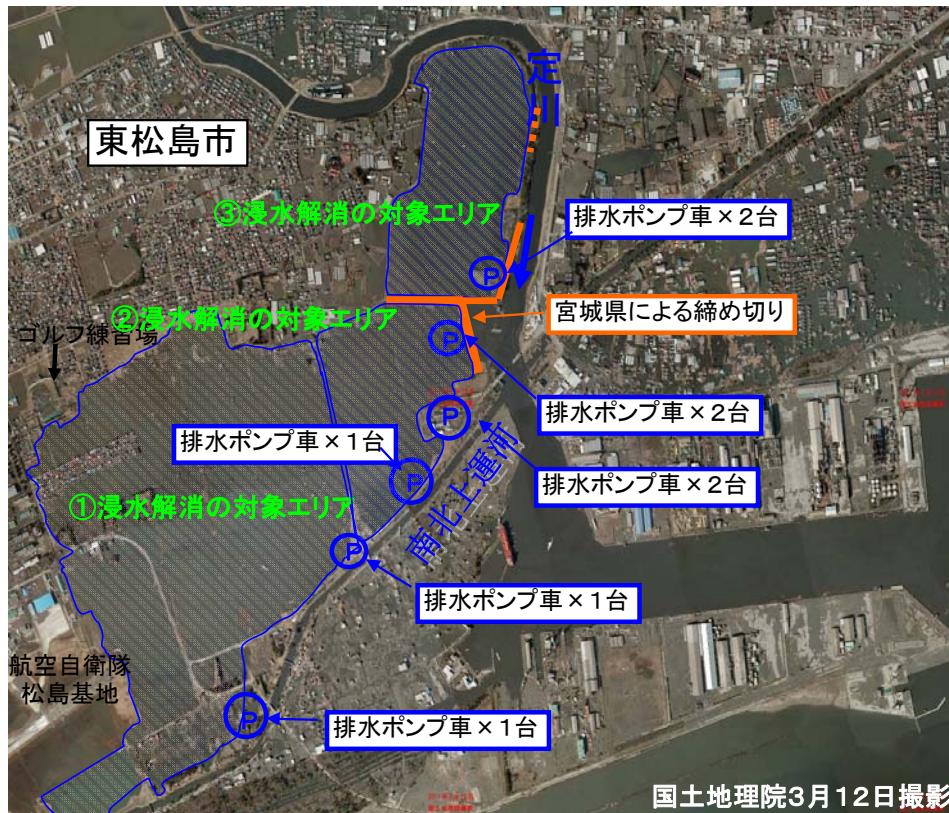
東松島市大曲地区、浸水解消エリア 現在、排水ポンプ車合計 9台で排水中。
※排水ポンプ車の配置は、現地の状況に応じて多少移動しています。

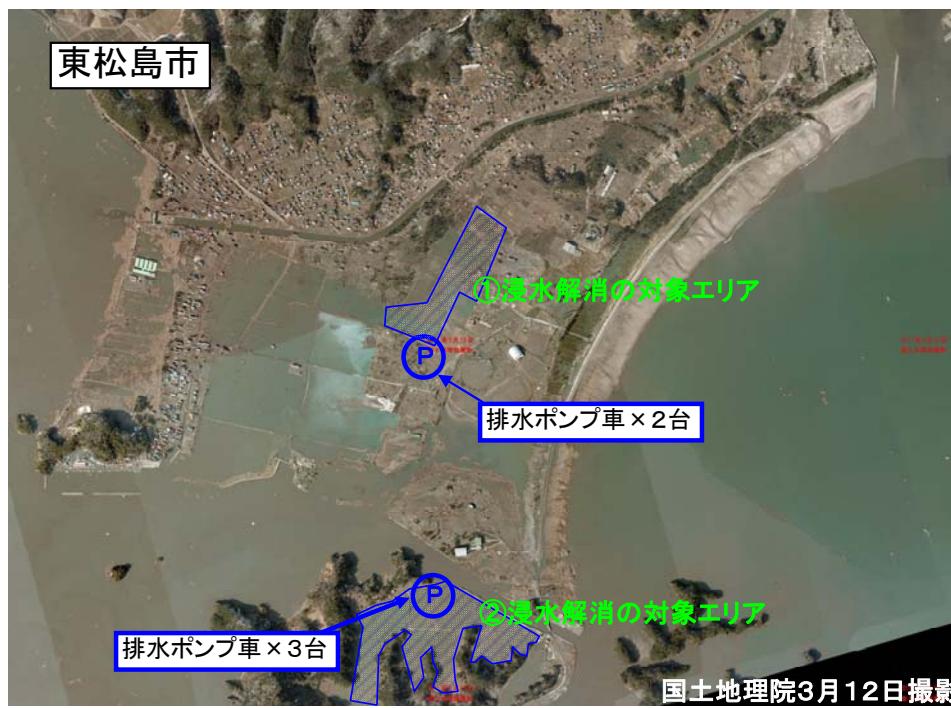
東松島市東名地区、浸水解消エリア 現在、排水ポンプ車合計 5台で排水中。

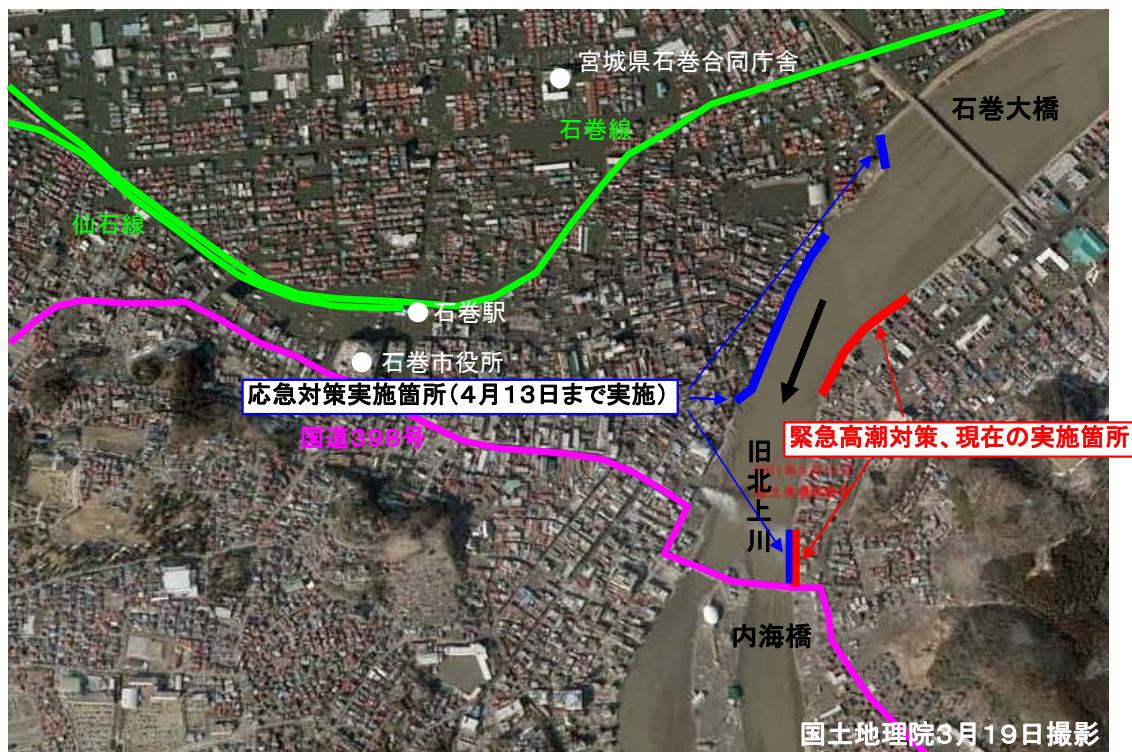
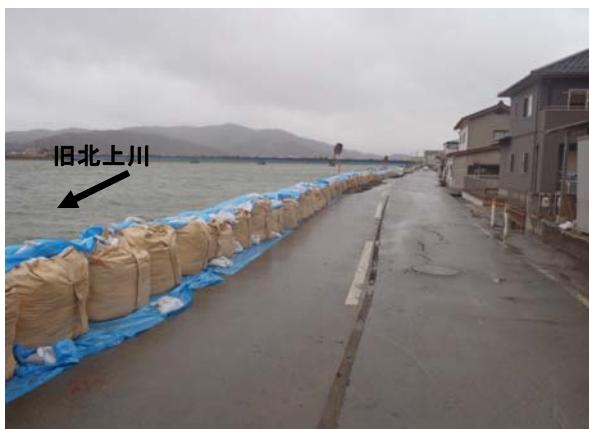
地盤沈下・護岸被災に伴う満潮時の浸水を防止するため、部分的な沈下箇所について4月6日から13日にかけ応急対策を実施しています。

今回、応急対策に加え、全体的な地盤沈下に対する当面の緊急高潮対策として、石巻大橋から下流の必要な箇所で大型土のうによる緊急対策を実施しています。

緊急高潮対策、現在の実施箇所
石巻市不動町での大型土のう積みによる
緊急対策
※ 4月19日撮影

地盤沈下・護岸被災に伴う満潮時の浸水を防止するため、部分的な沈下箇所について4月6日から13日にかけ応急対策を実施しています。

今回、応急対策に加え、全体的な地盤沈下に対する当面の緊急高潮対策として、石巻大橋から下流の必要な箇所で大型土のうによる緊急対策を実施しています。
※ 添付写真参照

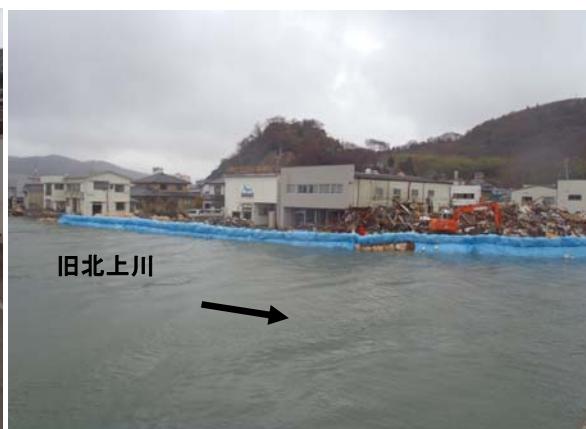
緊急高潮対策、現在の実施箇所
石巻市八幡町での盛土と大型土のう積
みによる緊急対策
※ 4月19日撮影
