## 【防災情報】（記者発表） 仙台河川国道事務所 防災情報（第95報）

国土交通省 東北地方整備局 仙台河川国道事務所  
平成23年 4月26日18時30分発表

# 堤防斜面の亀裂箇所への補修に着手

## ●阿武隈川 [右岸河口から18.6k付近 角田市平貫地先]

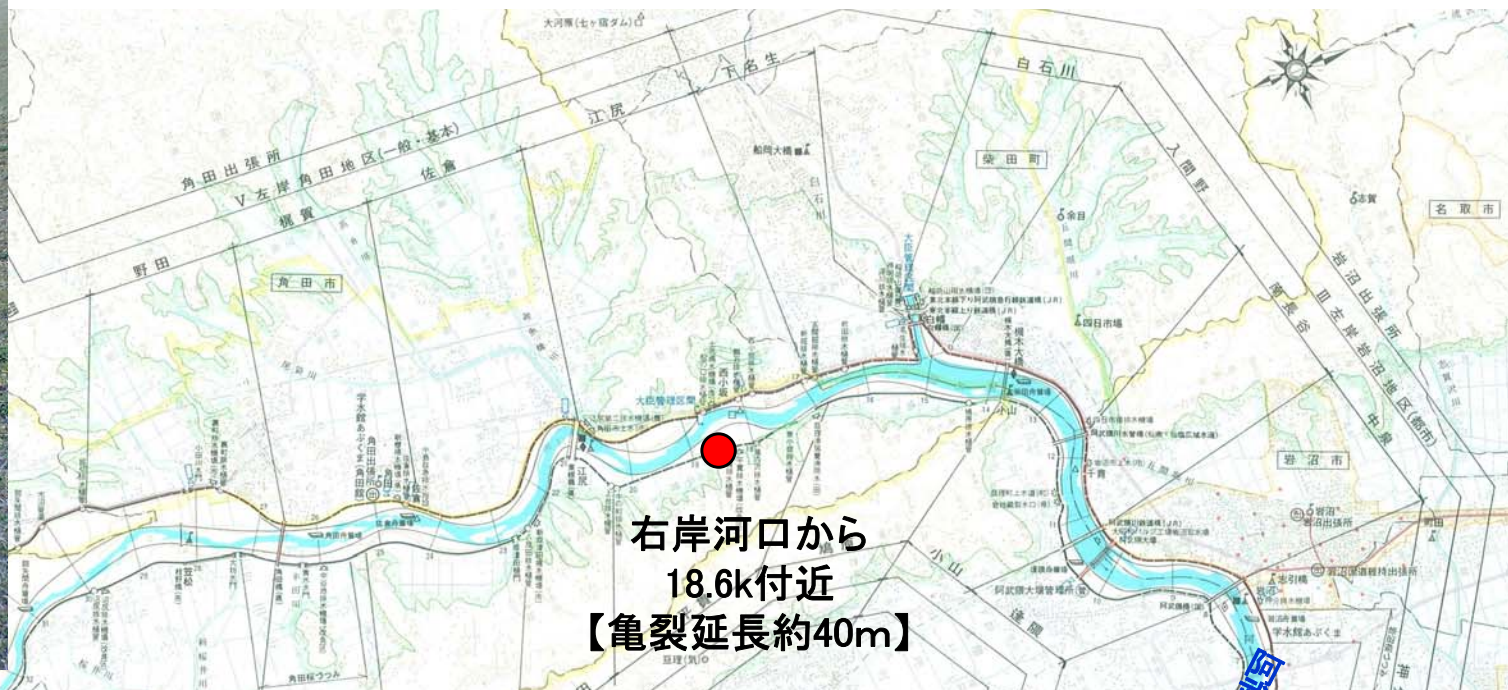
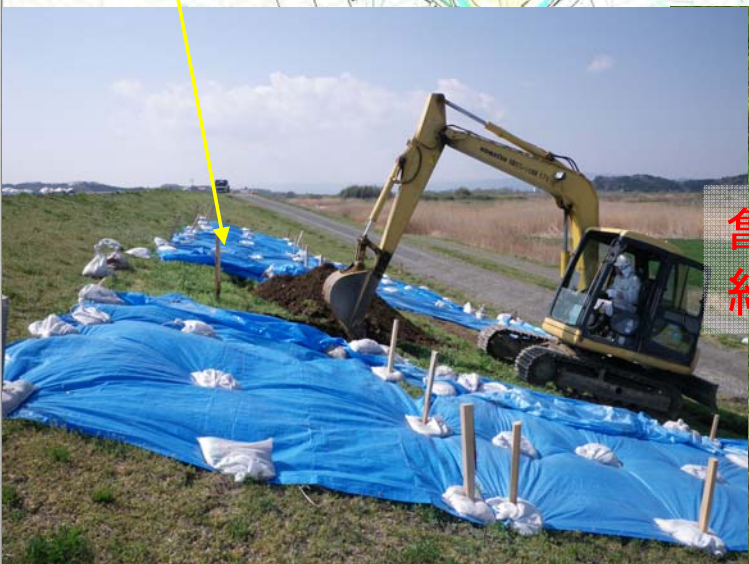
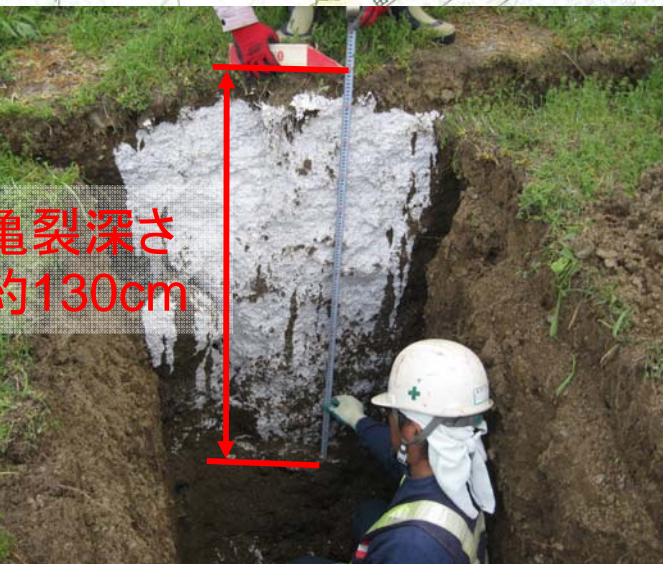
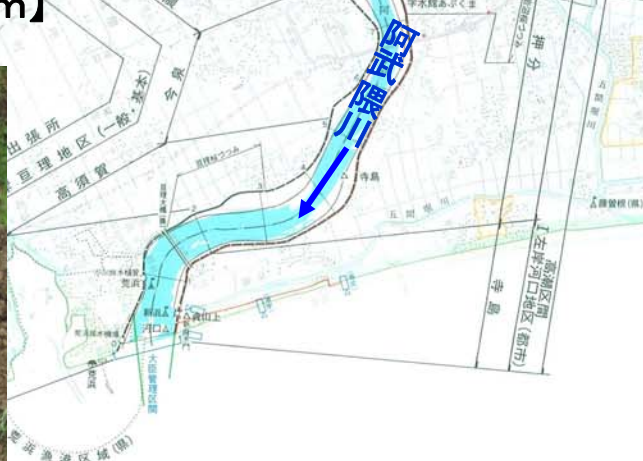
- 阿武隈川左岸の河口から0.4km～1.0km（岩沼市寺島地先）において、津波により堤防が大きく削られた箇所。  
完了は4月28日の見込みです。
- 阿武隈川左岸の河口から11.8km付近（岩沼市南長谷地先）において、深さが大きな堤防の亀裂箇所。  
完了は4月30日の見込みです。
- 阿武隈川左岸の河口から17.6km付近（角田市江尻地先）において、深さが大きな堤防の亀裂箇所。  
完了は4月28日の見込みです。
- 阿武隈川右岸の河口から18.6km付近（角田市平貫地先）  
において、深さが大きな堤防斜面の亀裂箇所に本日着手しました。  
完了は5月11日の見込みです。
