## 【防災情報】 北上川下流河川事務所 地震災害情報(第84報)

北上川下流河川事務所では、東北地方太平洋沖地震により、災害対策支部(非常体制)を設置し対応しております。  
現在、被害箇所において緊急復旧工事を実施しております。  
また、大津波の浸水解消のため、石巻市長及び東松島市長の要請により排水ポンプ車による排水をおこなっています。

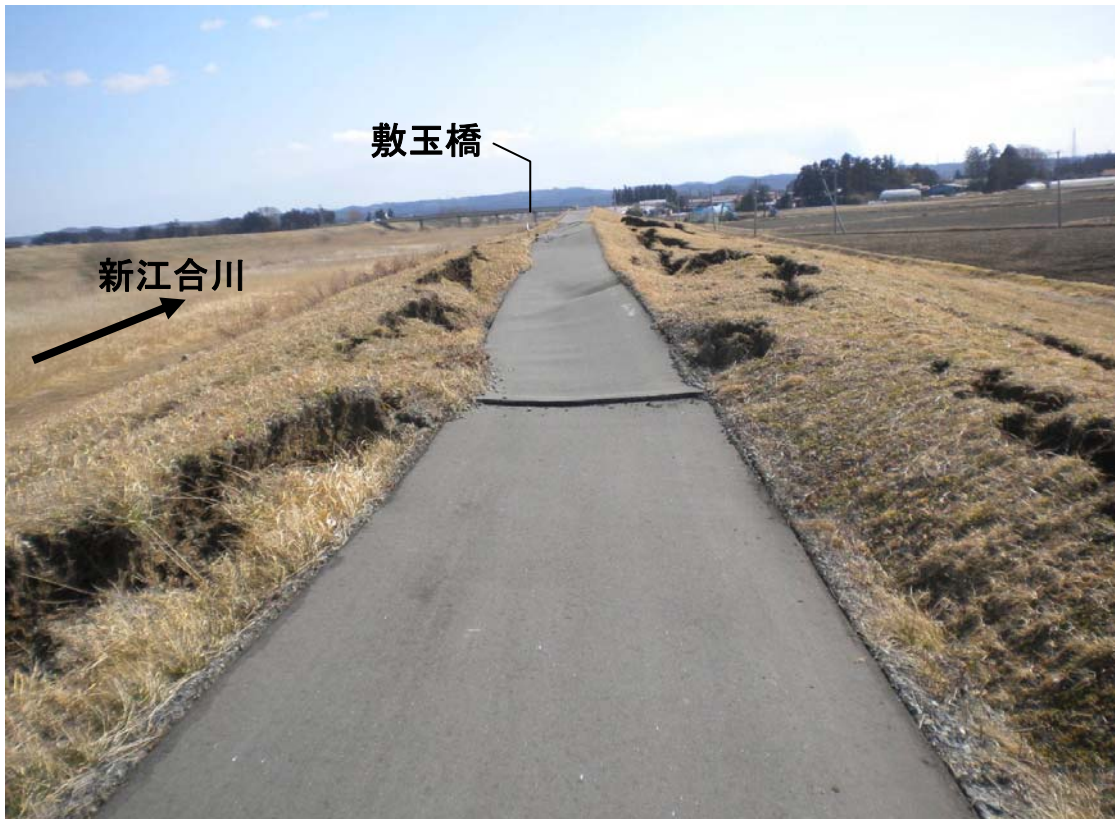
⑱大崎市古川師山地先(新江合川)での緊急復旧工事の状況

堤防の被災状況 堤防沈下、堤防斜面の崩れ

※ 3月12日撮影

緊急復旧工事の実施状況 コンクリートブロック張り完了 ※ 4月28日撮影

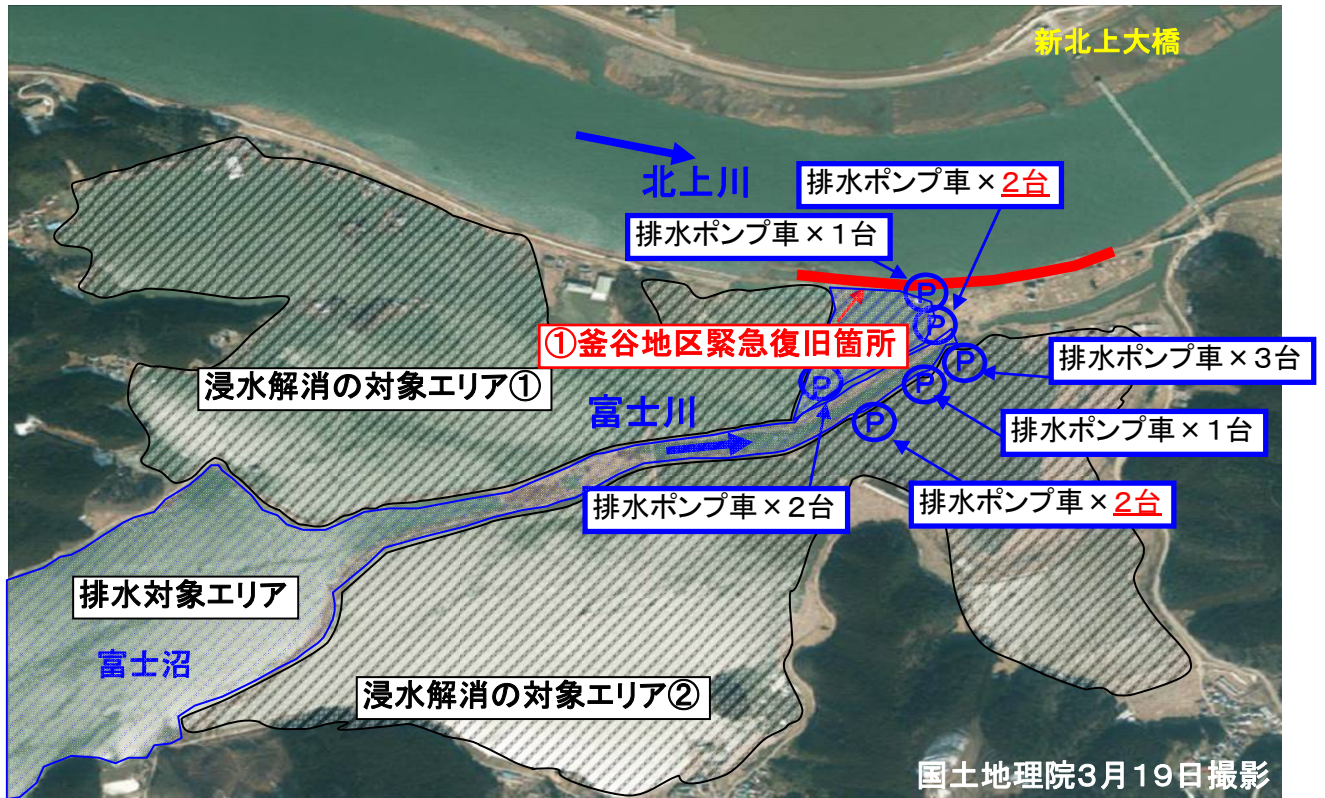
石巻市釜谷地区 浸水解消の対象エリア。

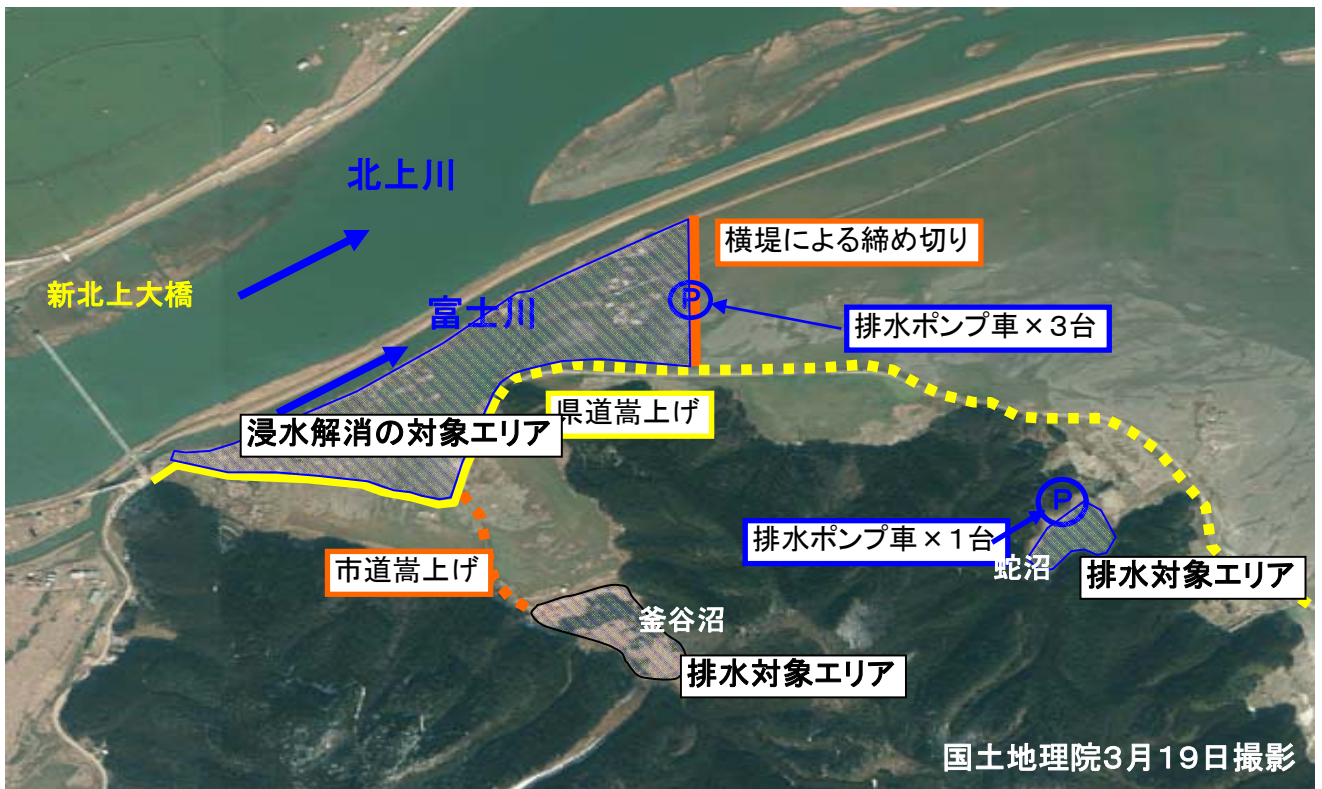
石巻市釜谷地区(東側) 12日から排水ポンプ車で排水実施。  
 石巻市釜谷地区 浸水解消の対象エリア全体で排水ポンプ車合計 **15台** で排水中。  
 ※排水ポンプ車の配置は、現地の状況に応じて多少移動しています。

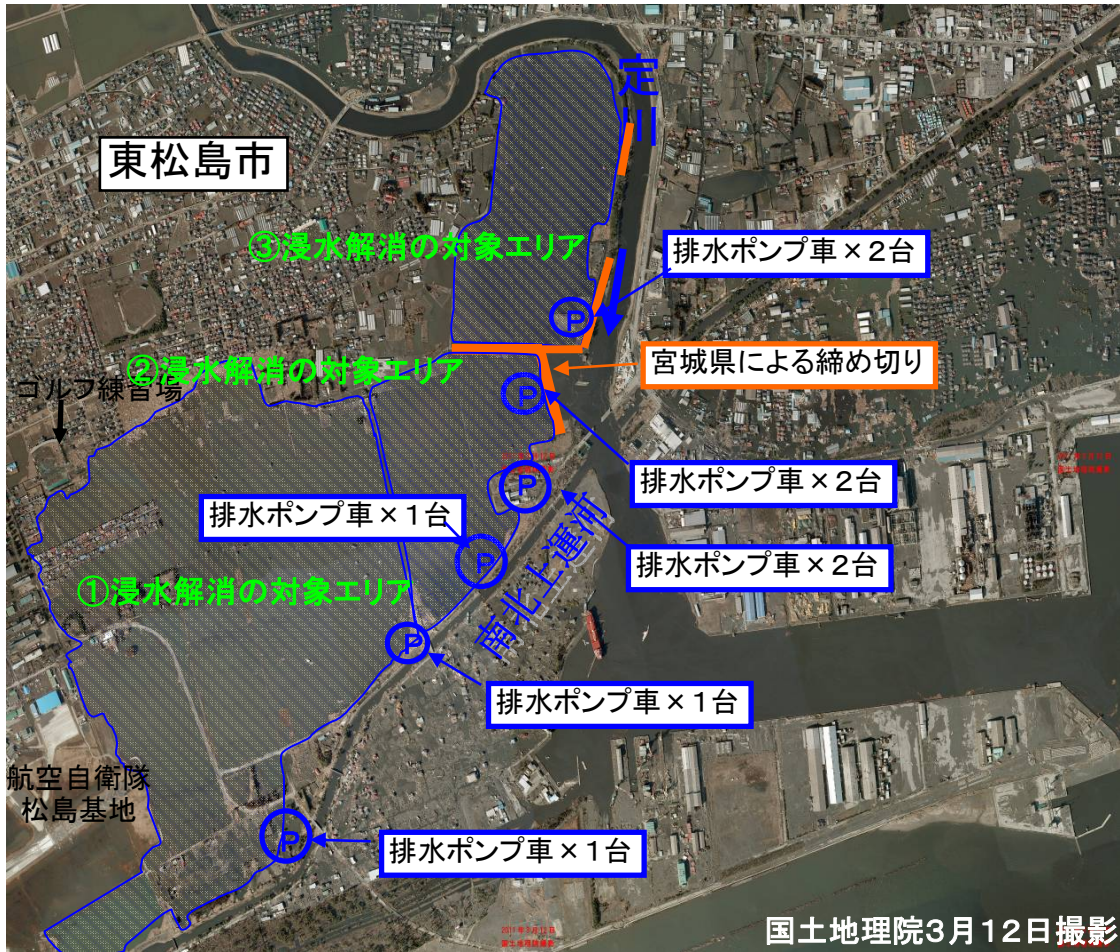
東松島市大曲地区、浸水解消の対象エリア 現在、排水ポンプ車合計 9台で排水中。

※排水ポンプ車の配置は、現地の状況に応じて多少移動しています。

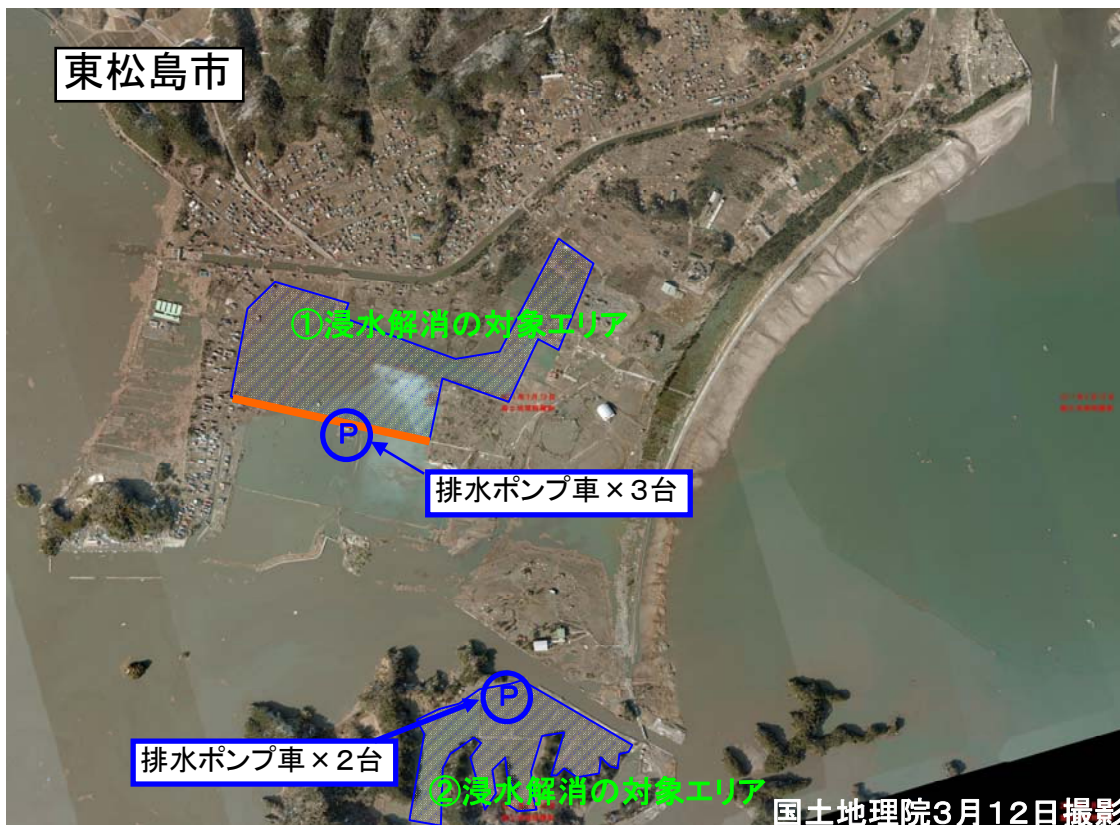
東松島市東名地区、浸水解消の対象エリア 現在、排水ポンプ車合計 5台で排水中。
