【防災情報】 北上川下流河川事務所 地震災害情報(第87報)

北上川下流河川事務所では、東北地方太平洋沖地震により、災害対策支部(非常体制)を設置し対応しております。
現在、被害箇所において緊急復旧工事を実施しております。
また、大津波の浸水解消のため、石巻市長及び東松島市長の要請により排水ポンプ車による排水をおこなっています。

緊急復旧工事の実施状況

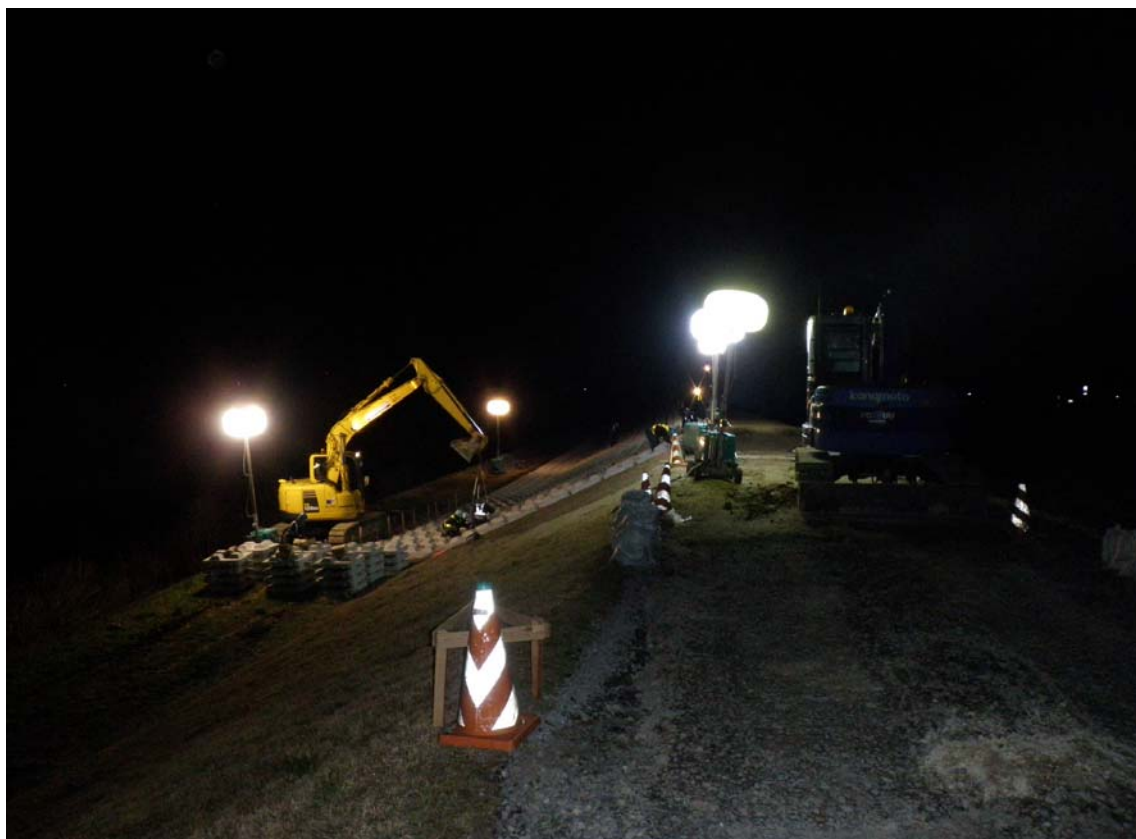
⑱ 大崎市古川福浦地先での緊急復旧工事の状況

24時間体制で実施したブロック張り作業状況 ※4月30日撮影

⑰	大崎市鹿島台木間塚 右岸11.9k+30m～ 12.0k	鳴瀬川	L=70m 堤防沈下・堤防亀裂	4月7日9時着手 盛土作業中
⑱	大崎市古川福浦 右岸29.2k+100m～ 29.4k+60m	江合川	L=160m 堤防亀裂、堤防斜面の崩れ	4月16日9時着手 復旧盛土完了 <u>ブロック張り完了</u> ※写真添付
⑲	登米市東和町米谷 左岸36.2k+150m 鬼橋排水樋管	北上川	排水樋管1基 函体亀裂、沈下	4月16日13時着手 現在作業中
⑳	石巻市北上町十三浜 左岸1.8k+180m 月浜第一水門	北上川	水門設備1基 水門設備流出	4月16日13時着手 現在作業中
㉑	東松島市野蒜 右岸0.0k～0.4k+20m	鳴瀬川	L=420m 特殊堤流失	4月17日9時着手 復旧盛土作業中
㉒	大崎市松山下伊場野 右岸29.7k+120m～ 30.1k	鳴瀬川	L=240m 堤防沈下、堤防亀裂、堤防斜面の崩れ	4月17日9時着手 現在作業中
㉓	石巻市釜谷 右岸1.0k-120m～ 1.0k+10m	北上川	水門1基+L=130m 水門流出、堤防決壊	4月17日9時着手 現在作業中

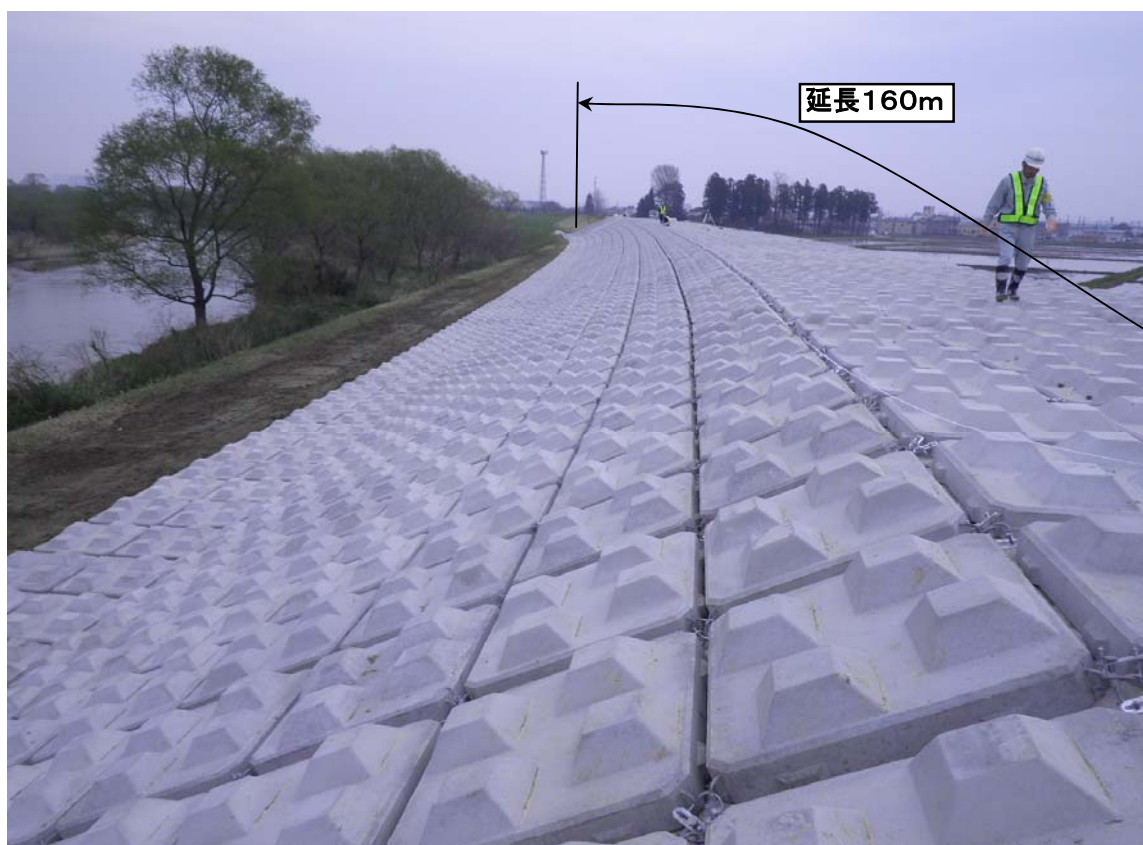
ブロック張り完了

※5月1日撮影

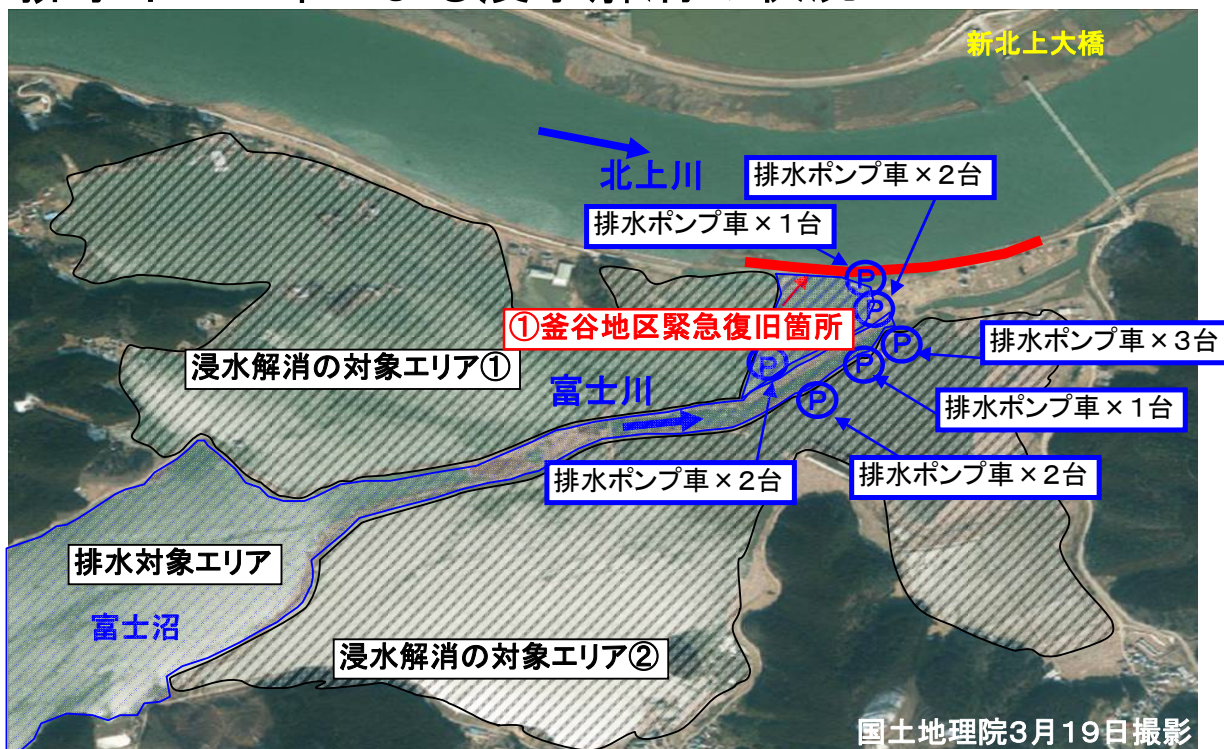
石巻市釜谷地区 浸水解消の対象エリア。

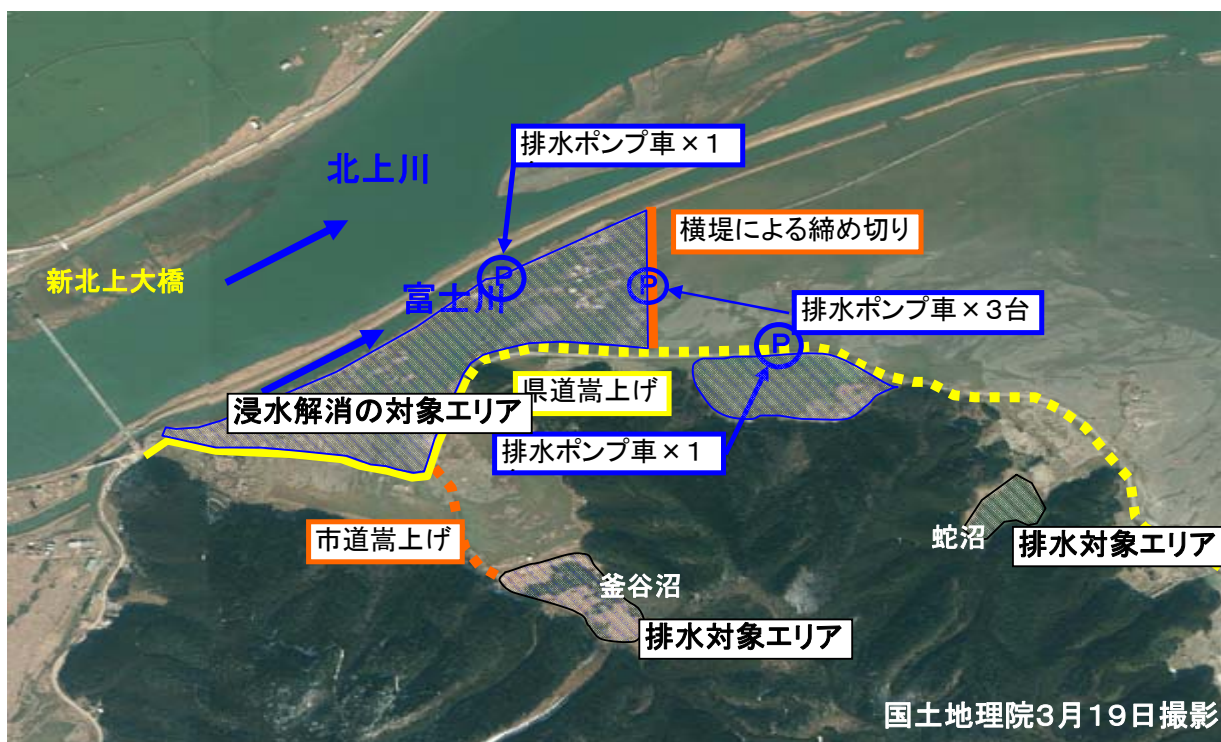
石巻市釜谷地区(東側) 12日から排水ポンプ車で排水実施。

石巻市釜谷地区 浸水解消の対象エリア全体で排水ポンプ車合計16台で排水中。

※排水ポンプ車の配置は、現地の状況に応じて多少移動しています。

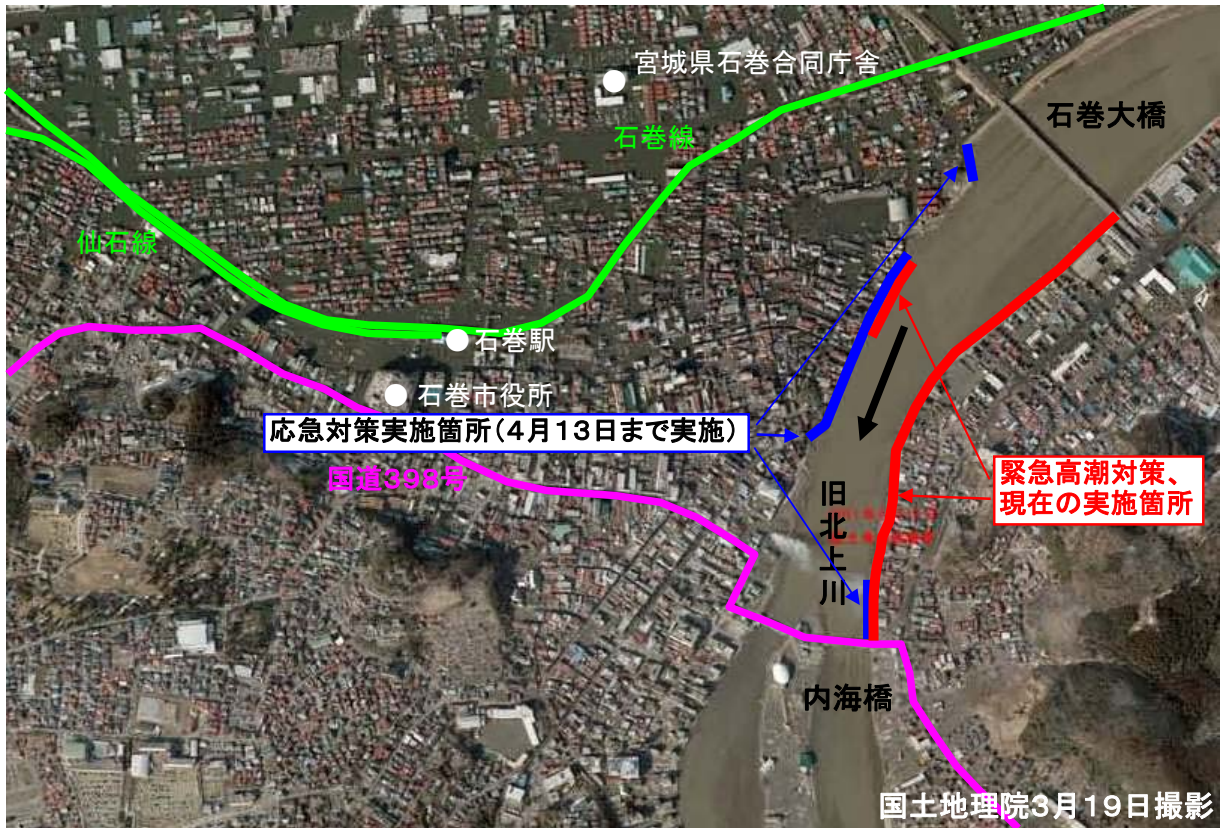
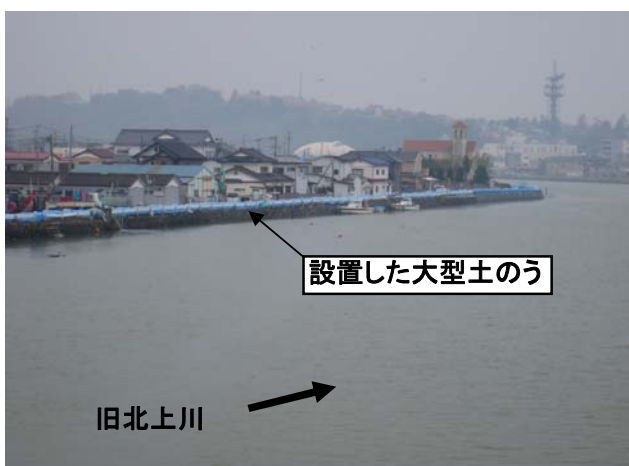
緊急高潮対策、現在の設置状況
(石巻不動町)

※ 5月1日石巻大橋から撮影

地盤沈下・護岸被災に伴う満潮時の浸水を防止するため、部分的な沈下箇所について4月6日から13日にかけて応急対策を実施しています。

今回、応急対策に加え、全体的な地盤沈下に対する当面の緊急高潮対策として、必要な箇所で大規模土のうによる緊急対策を行っています。

(5月1日、石巻大橋から内海橋までの緊急対策が終了しました。)

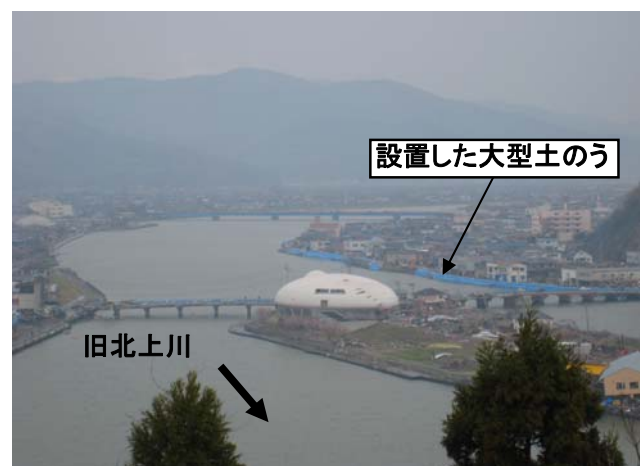
緊急高潮対策、現在の設置状況
(石巻市八幡町)

※ 5月1日日和山から撮影
