## 【防災情報】 北上川下流河川事務所 地震災害情報(第88報)

北上川下流河川事務所では、東北地方太平洋沖地震により、災害対策支部(非常体制)を設置し対応しております。  
現在、被害箇所において緊急復旧工事を実施しております。  
また、大津波の浸水解消のため、石巻市長及び東松島市長の要請により排水ポンプ車による排水をおこなっています。

# 緊急復旧工事の実施状況

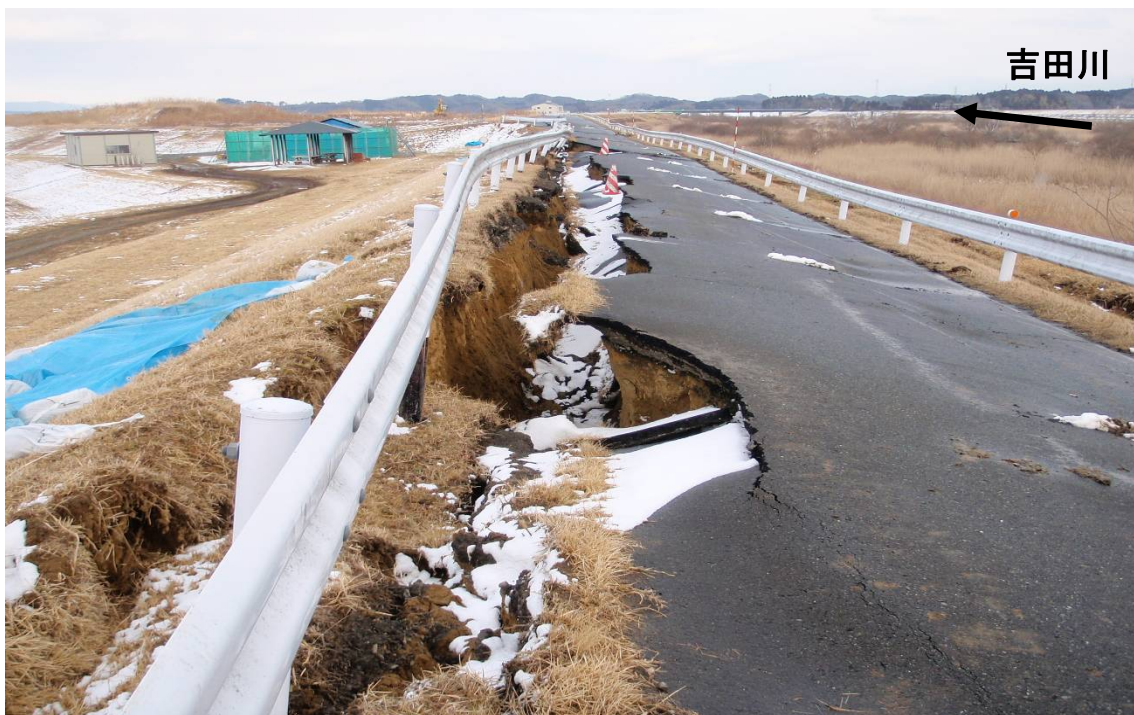
## ⑭ 大崎市鹿島台大迫地先での緊急復旧工事の状況

堤防の被災状況

※3月17日撮影

⑭	大崎市鹿島台大迫 左岸14.6k+70m～ 14.8k+20m	吉田川	L=144m 堤防沈下・堤防亀裂	4月6日14時着手 復旧盛土完了 ブロック張り作業中 ※写真添付
⑮	大崎市鹿島台大迫 左岸15.2k+170m～ 15.4k+70m	吉田川	L=98m 堤防沈下・堤防亀裂	4月6日14時着手 復旧盛土完了 ブロック張り作業中 ※写真添付
⑯	大崎市古川師山 右岸2.8k+25m～ 2.8k+195m	新江合川	L=170m 堤防沈下・堤防斜面の崩れ・護岸損傷	4月6日9時着手 復旧盛土完了 ブロック張り完了 4月29日緊急復旧工事完了

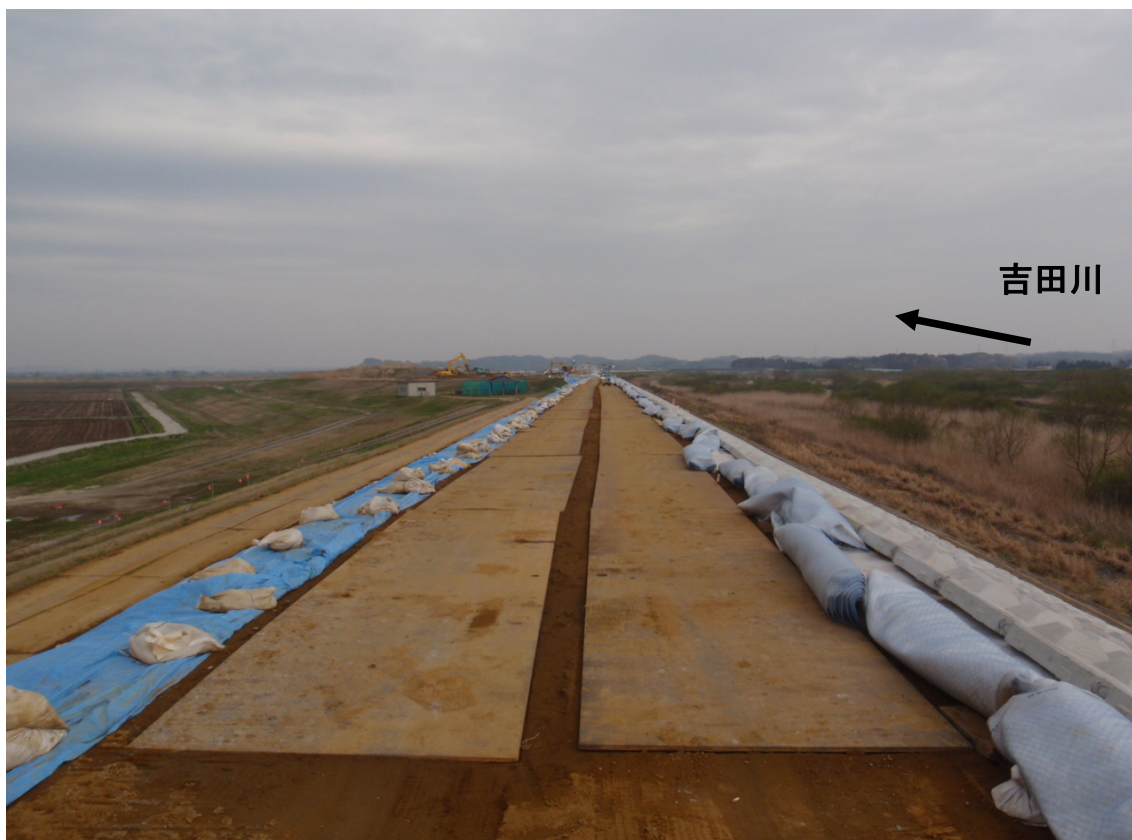
緊急復旧工事の実施状況 復旧盛土完了

※5月1日撮影

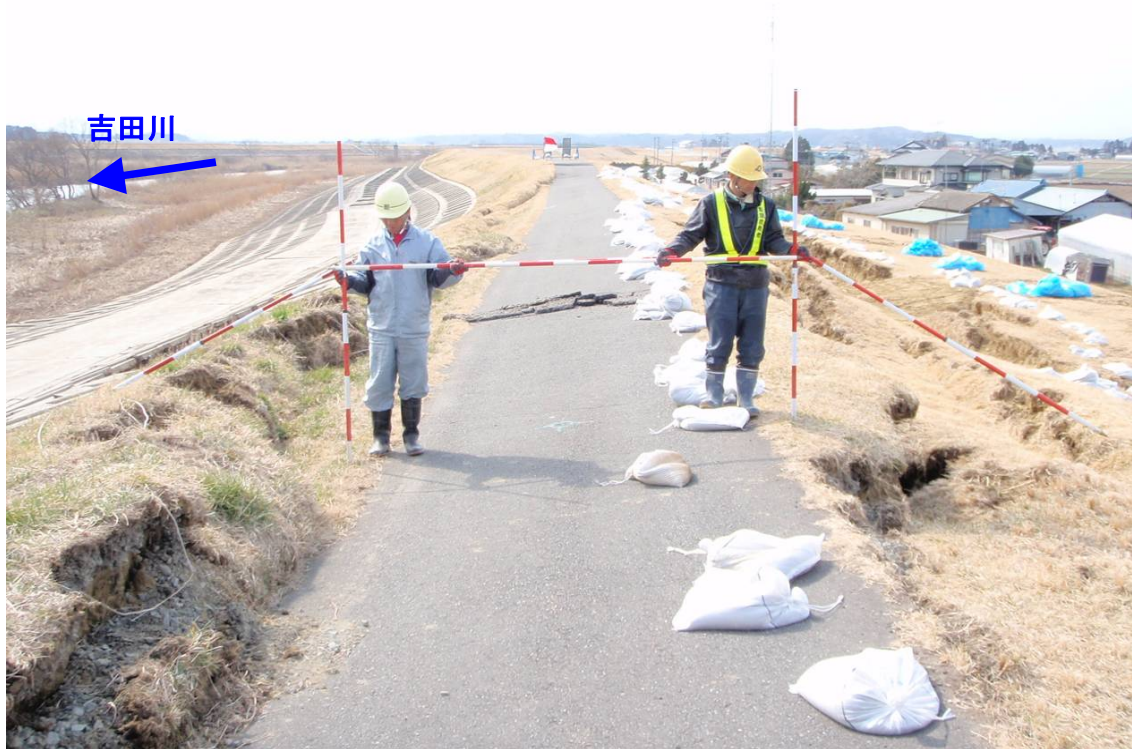
⑮ 大崎市鹿島台大迫地先での緊急復旧工事の状況

堤防の被災状況

※3月17日撮影

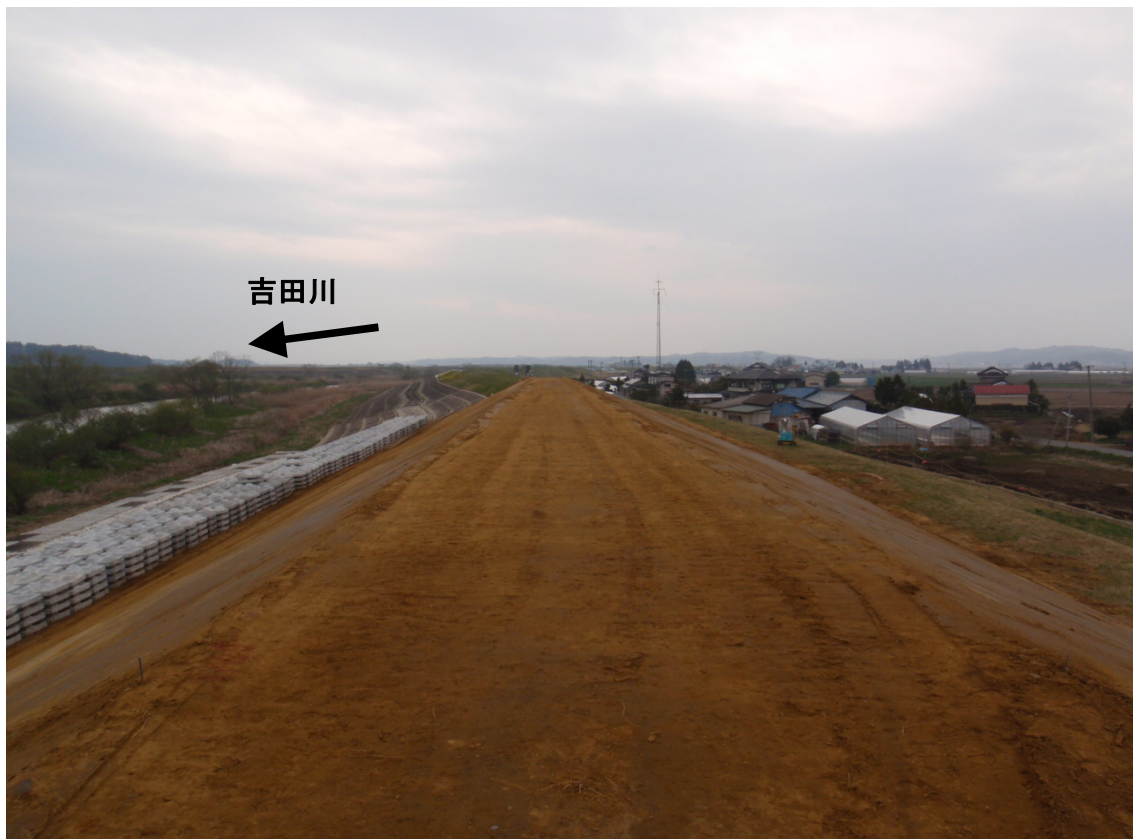
緊急復旧工事の実施状況 復旧盛土完了

※5月1日撮影

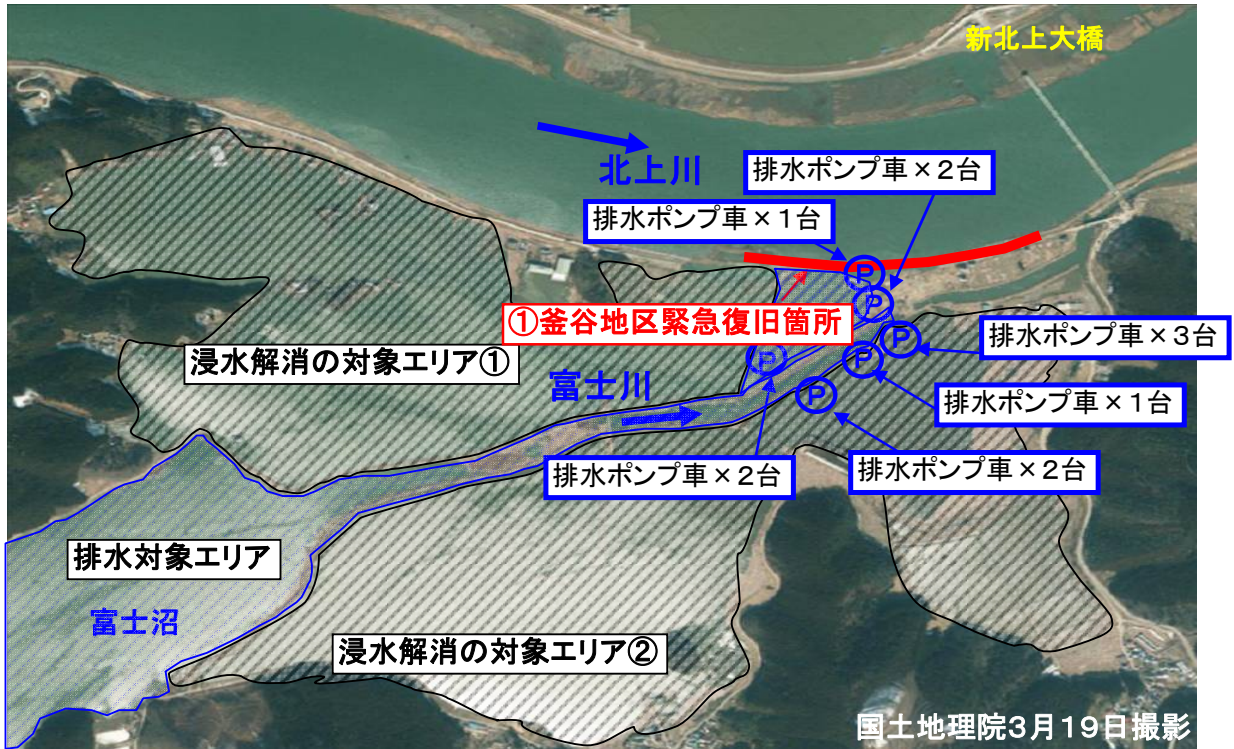
石巻市釜谷地区 浸水解消の対象エリア。

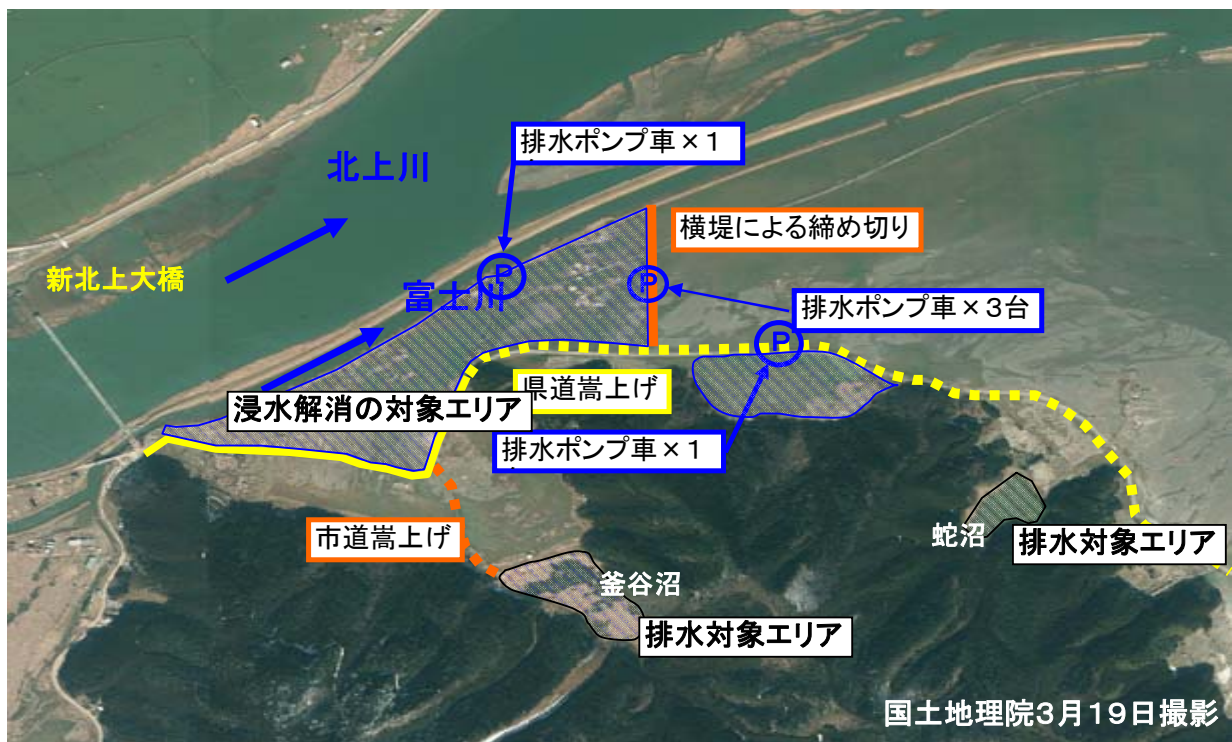
石巻市釜谷地区(東側) 12日から排水ポンプ車で排水実施。

石巻市釜谷地区 浸水解消の対象エリア全体で排水ポンプ車合計16台で排水中。

※排水ポンプ車の配置は、現地の状況に応じて多少移動しています。

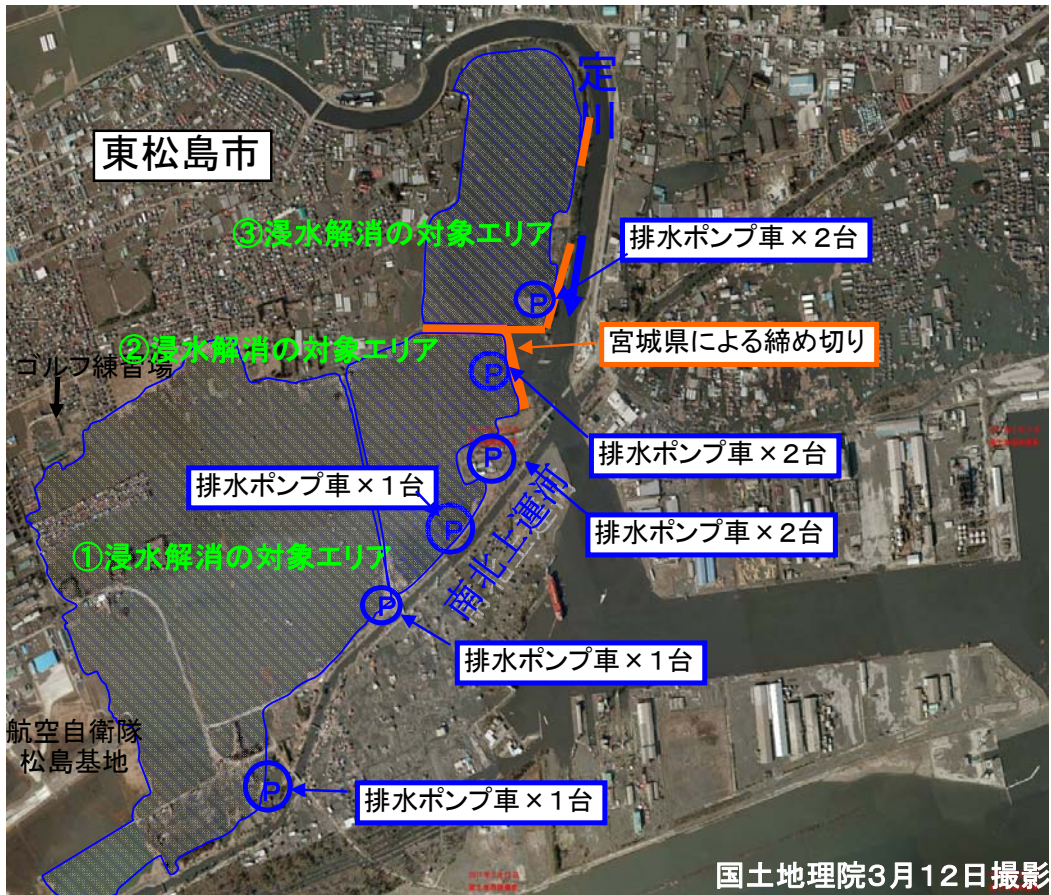
東松島市大曲地区、浸水解消の対象エリア 現在、排水ポンプ車合計 9台で排水中。

※排水ポンプ車の配置は、現地の状況に応じて多少移動しています。

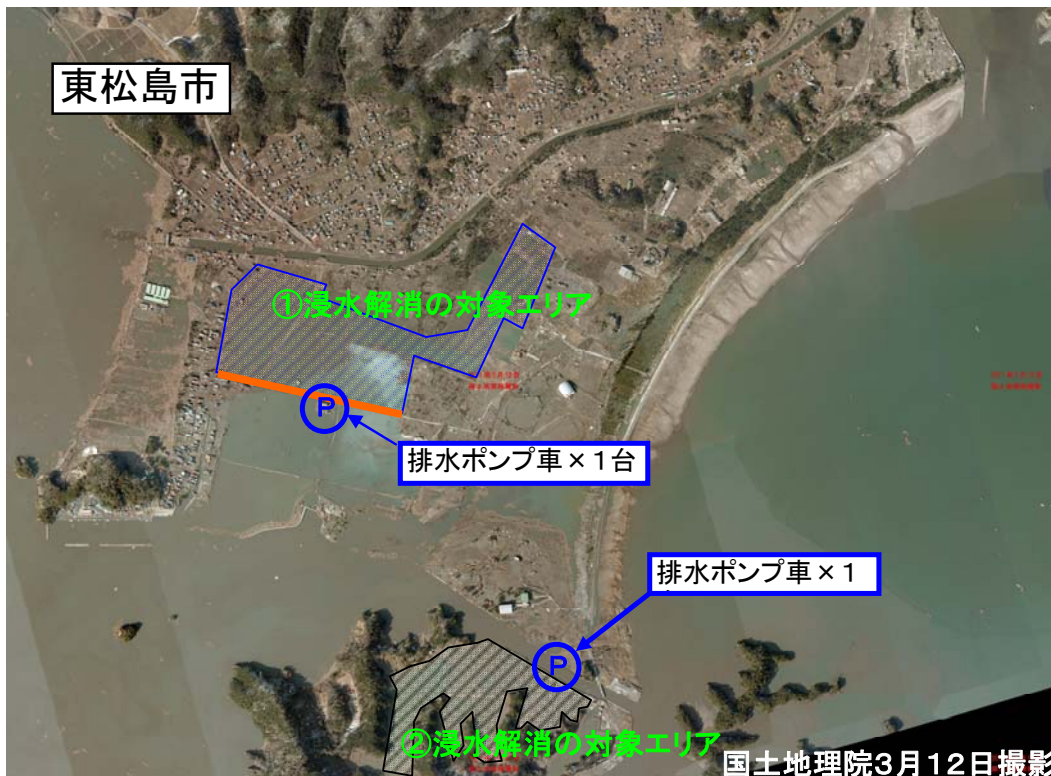
東松島市東名地区、浸水解消の対象エリア 現在、排水ポンプ車合計 2台で排水中。

※東名:ポンプ設置状況写真添付
