## 【防災情報】（記者発表）仙台河川国道事務所 防災情報（第99報）

国土交通省 東北地方整備局 仙台河川国道事務所  
平成23年 5月 2日 19時00分発表

# 堤防の沈下箇所への補修を完了

## ●阿武隈川 [右岸河口から4.7k付近 亘理町高須賀地先]

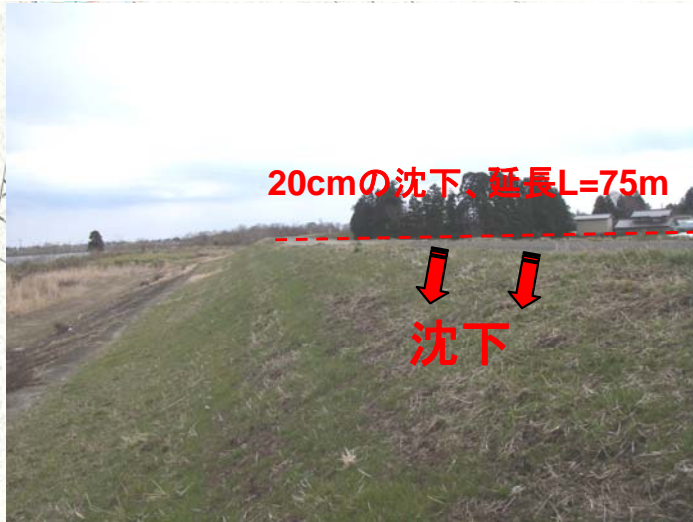
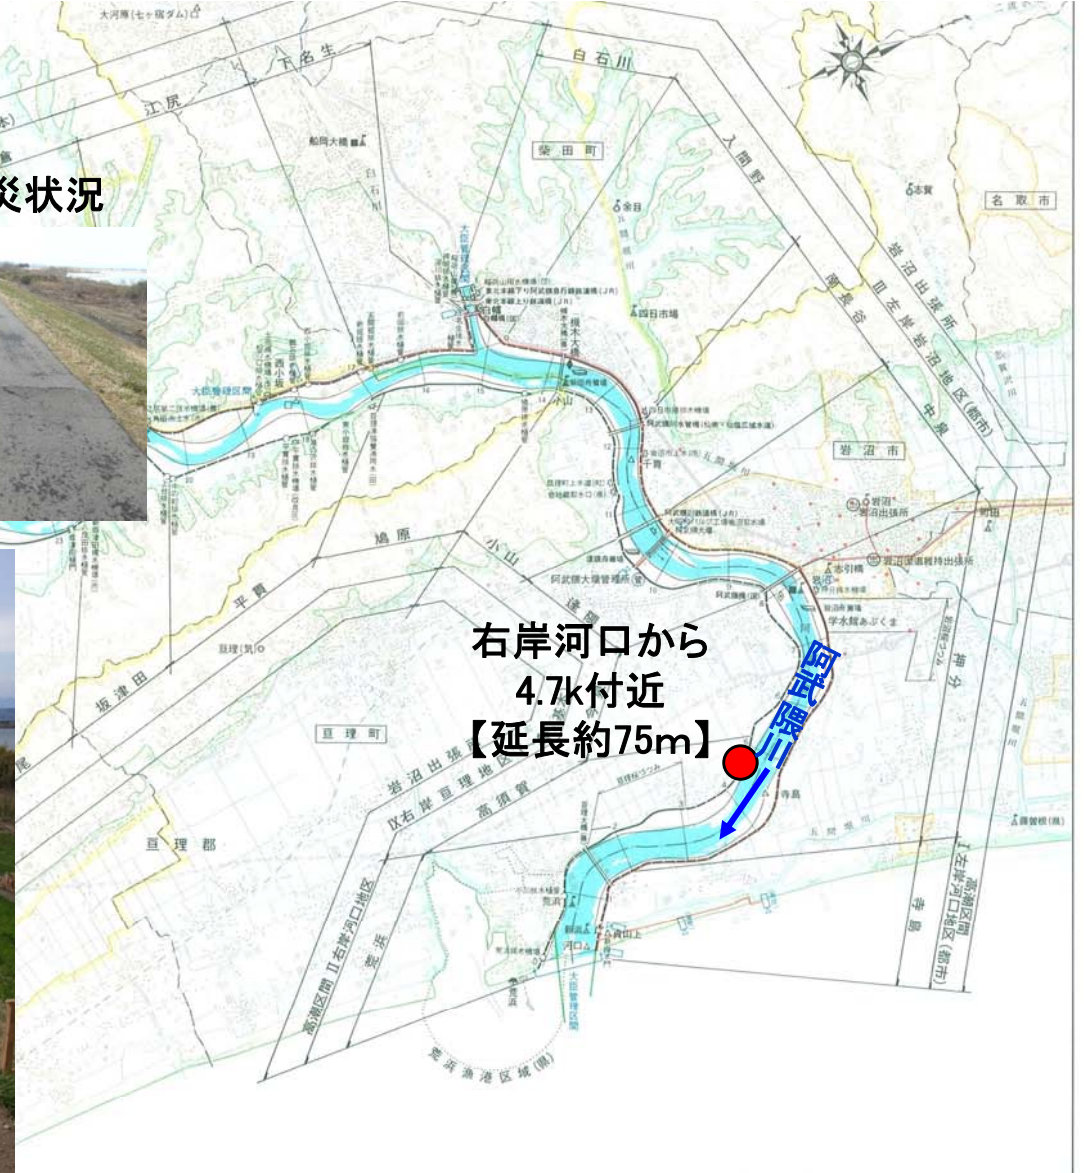
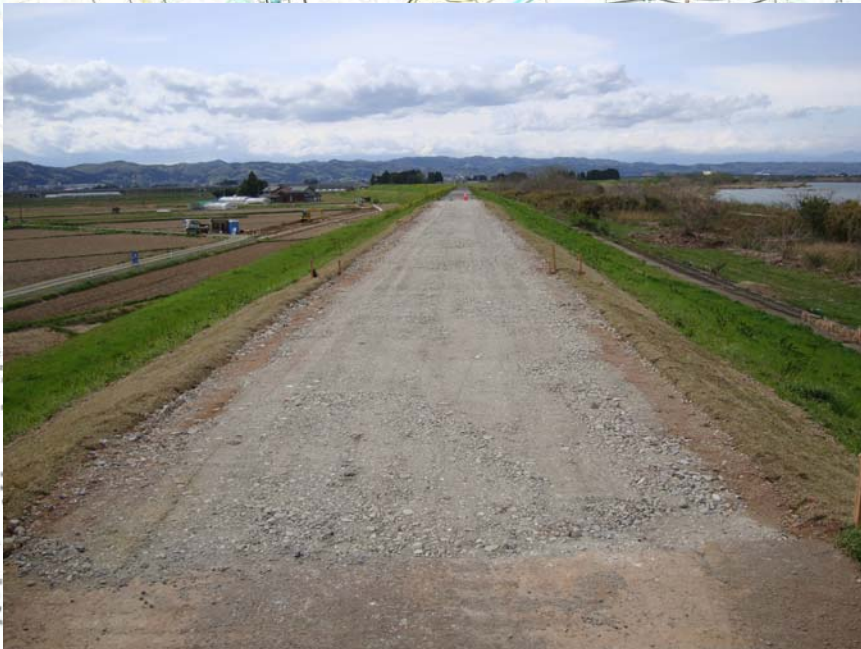
補修完了(5/2 撮影)

○阿武隈川右岸の河口から4.7km付近（亘理町高須賀地先）において、堤防の沈下箇所。

本日完了しました。(別添参照)

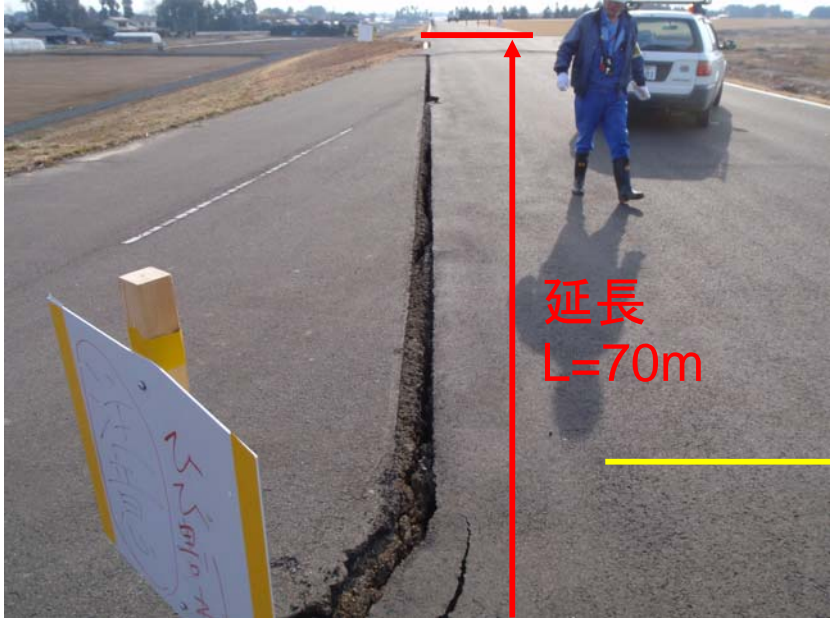
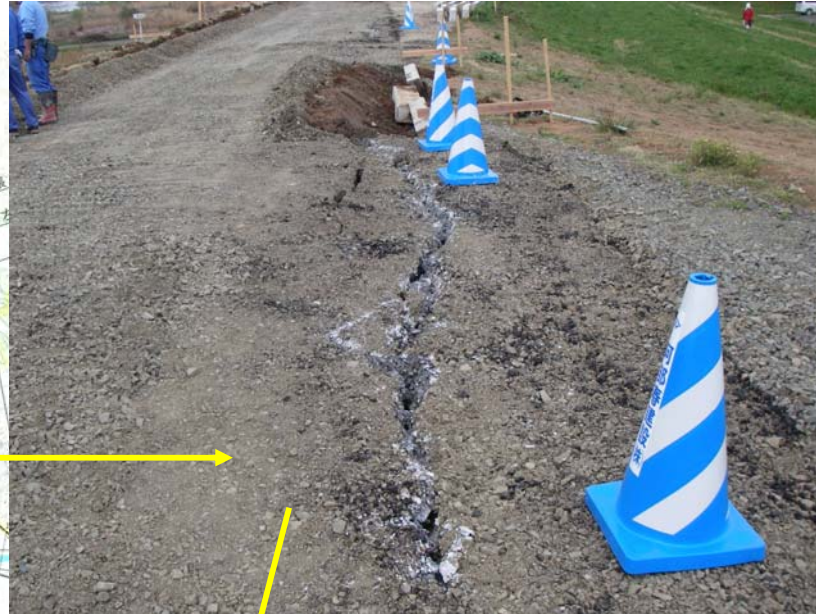
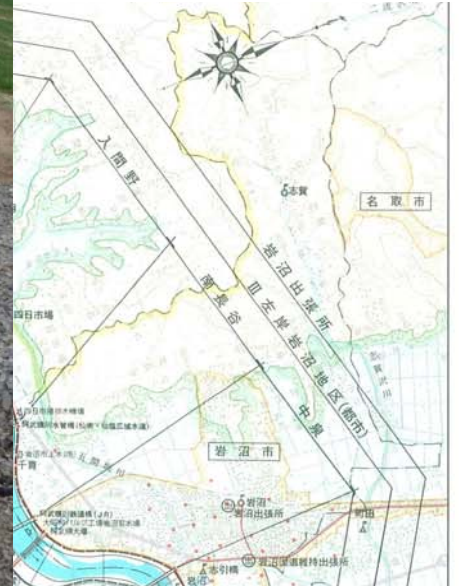
## ●阿武隈川 [左岸河口から6.6k付近 岩沼市押分地先]

# 堤防の亀裂箇所の補修に着手

6.6付近の被災状況

○阿武隈川左岸の河口から6.6km付近（岩沼市押分地先）において、深さが大きな堤防の亀裂箇所に4月29日着手しました。  
完了は5月13日の見込みです。(別添参照)

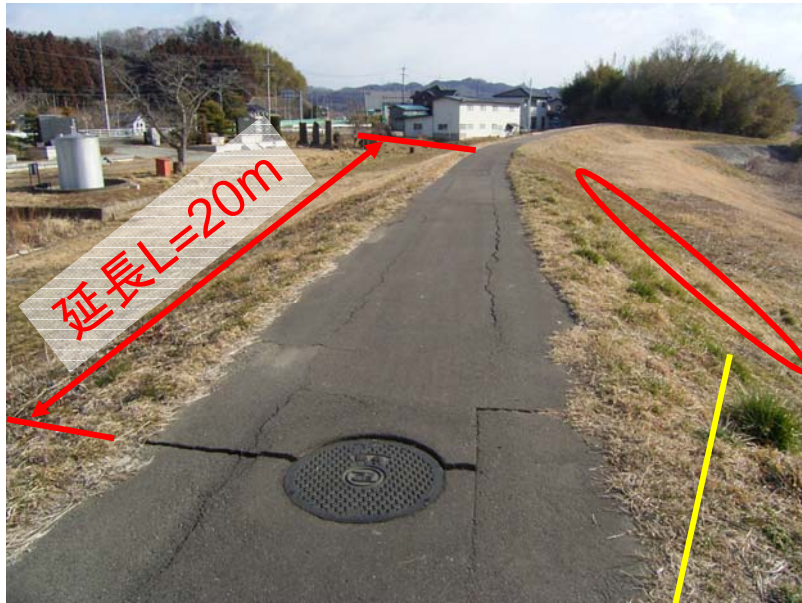
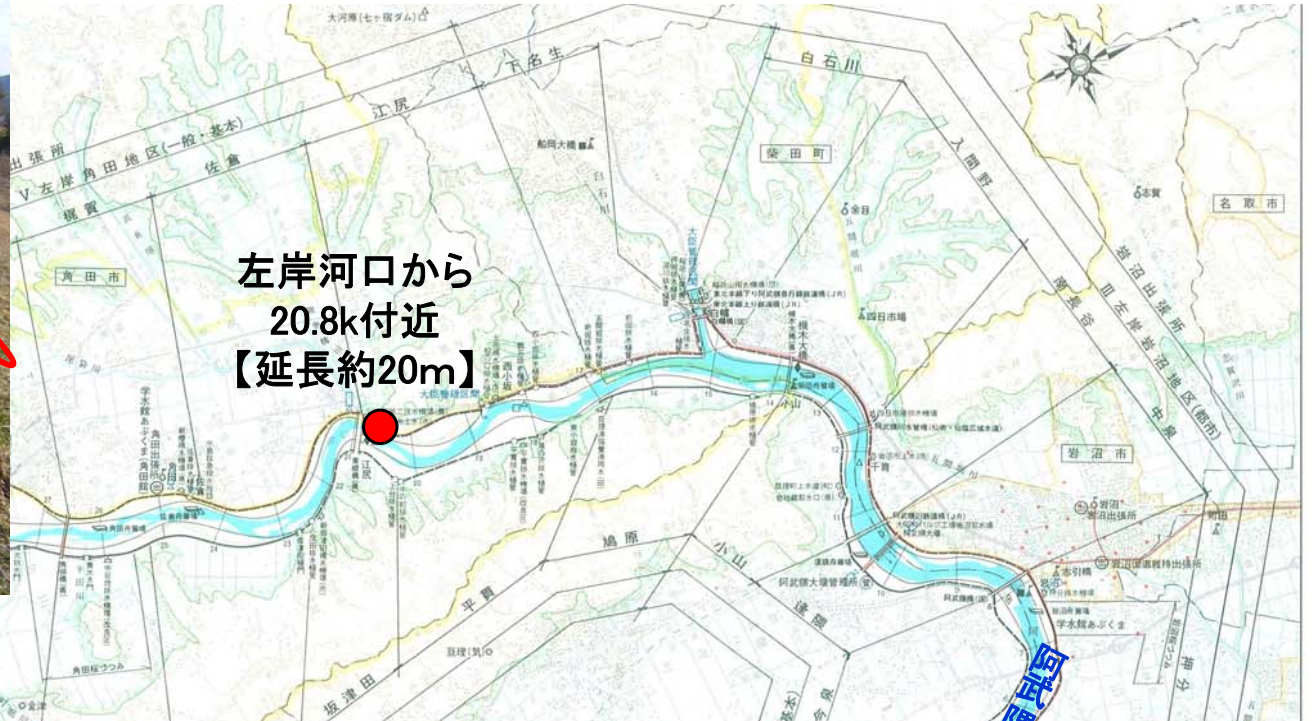
●阿武隈川 [左岸河口から20.8k付近 角田市江尻地先]

# 堤防斜面の亀裂箇所の補修に着手

20.8付近の被災状況

- 阿武隈川左岸の河口から20.8km付近（角田市町江尻地先）において、深さが大きな堤防の亀裂箇所<sup>①</sup>に本日着手しました。  
完了は5月13日の見込みです。（別添参照）
- 阿武隈川左岸の河口から36.4km付近（丸森町館矢間地先）において、深さが大きな堤防の亀裂箇所。  
本日完了しました。（別添参照）

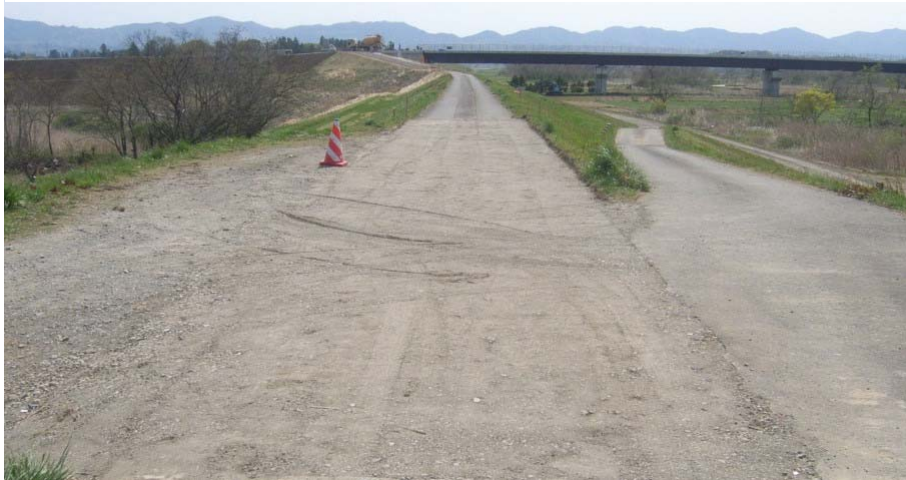
## ●阿武隈川 [左岸河口から36.4k付近 丸森町館矢間地先]

# 堤防の亀裂箇所への補修を完了

補修完了  
(5/2 撮影)

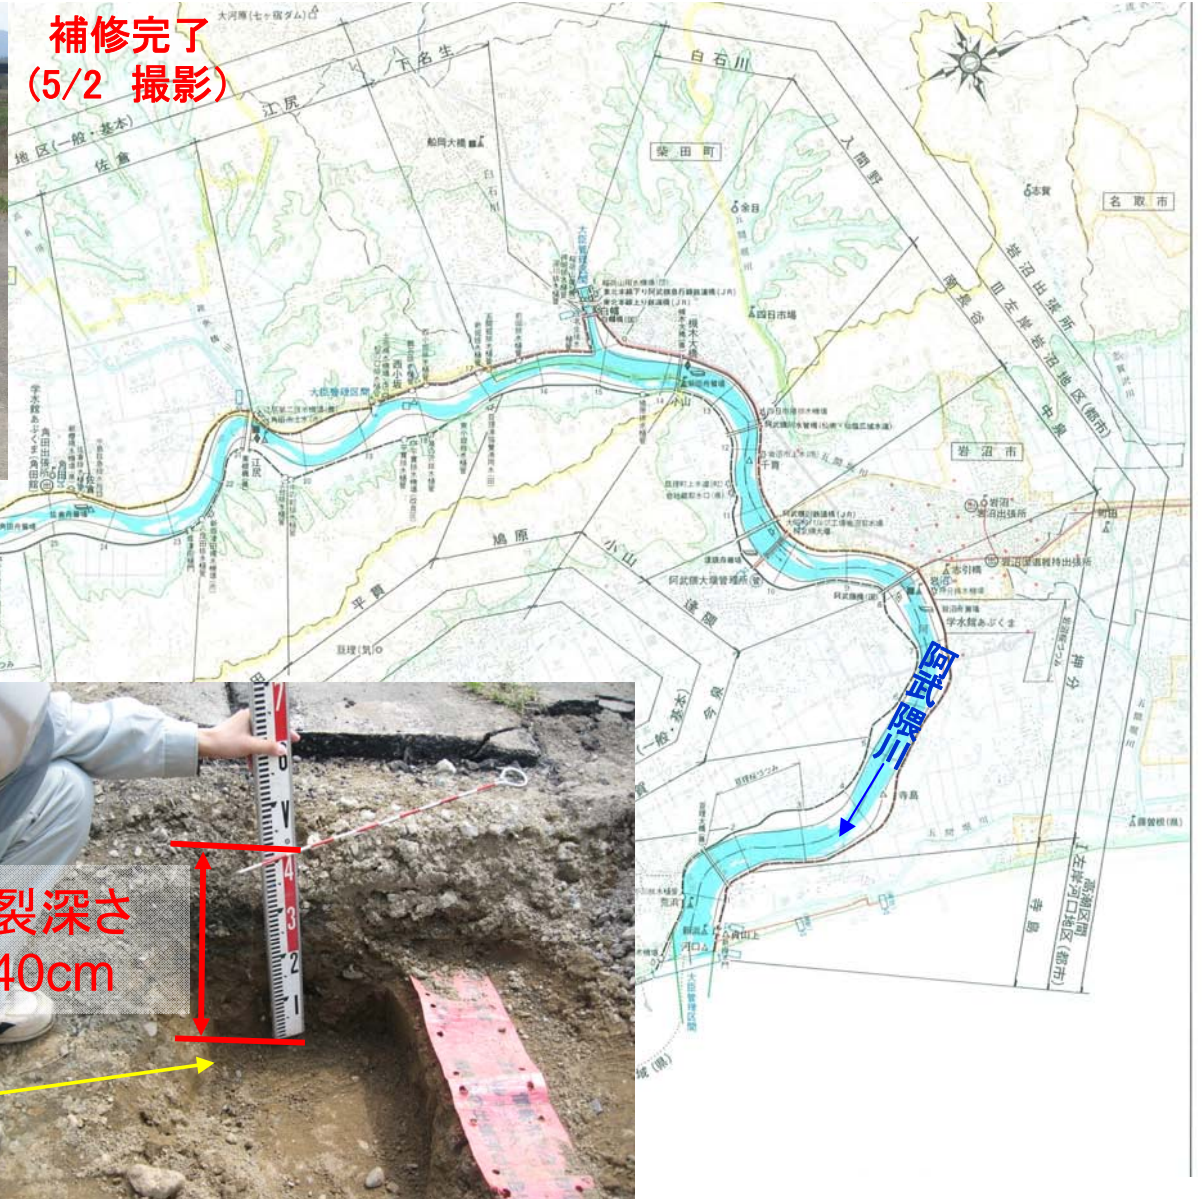
左岸河口から  
36.4k付近  
【亀裂延長約40m】

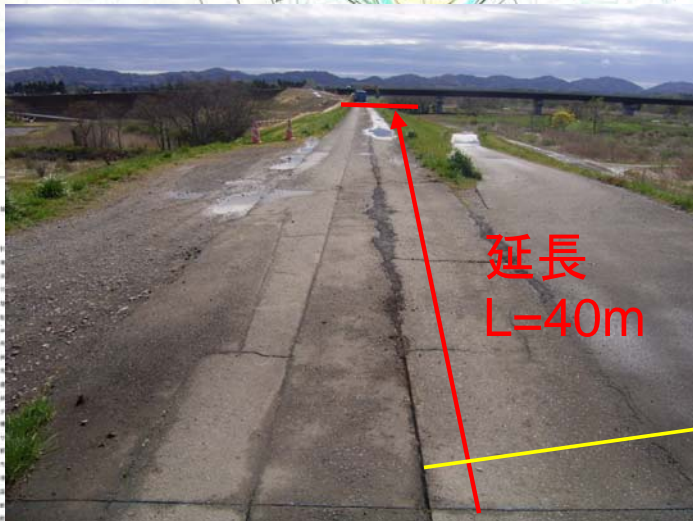
延長  
L=40m

36.4付近の被災状況

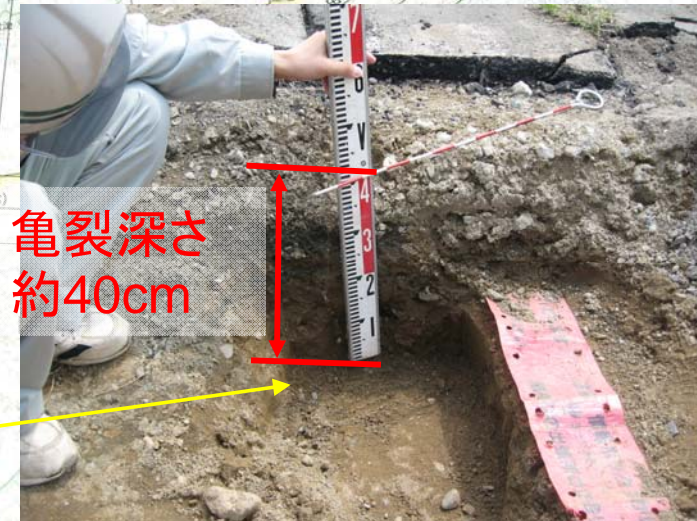
亀裂深さ  
約40cm
