【防災情報】 北上川下流河川事務所 地震災害情報(第89報)

北上川下流河川事務所では、東北地方太平洋沖地震により、災害対策支部(非常体制)を設置し対応しております。
現在、被害箇所において緊急復旧工事を実施しております。
また、大津波の浸水解消のため、石巻市長及び東松島市長の要請により排水ポンプ車による排水をおこなっています。

緊急復旧工事の実施状況

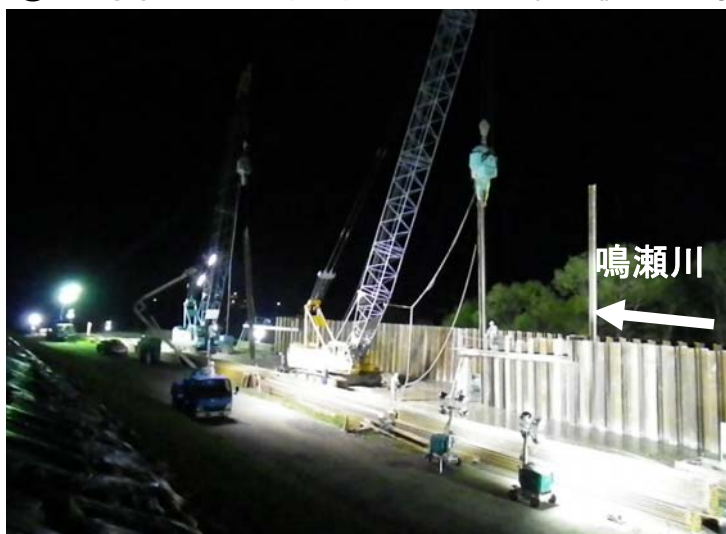
④大崎市古川下中ノ目地先での緊急復旧工事の状況

鋼矢板打込
※ 5月4日撮影

③	大崎市古川湫尻 左岸27.4k+60m～ 27.8k	江合川	L=309m 堤防亀裂・堤防沈下	3月16日17時30分着手 復旧盛土完了 ブロック張り完了 市道部盛土完了 (市道兼用堤防) 4月2日緊急復旧工事完了
④	大崎市古川下中ノ目 左岸30.0km～ 30.5k+37m	鳴瀬川	L=320m 堤防沈下	3月16日18時30分着手 綱矢板打込作業中 ※写真添付
⑤	大崎市古川湫尻 左岸25.9k+20m～ 26.9k	江合川	L=778m 堤防亀裂・堤防沈下	3月17日8時着手 復旧盛土完了 ブロック張り完了 4月8日緊急復旧工事完了
⑥	大崎市古川福沼 右岸26.6k+115m～ 26.8k+120m	江合川	L=213m 堤防亀裂・堤防沈下	3月17日18時着手 復旧盛土完了 ブロック張り完了 (市道兼用堤防) 4月4日緊急復旧工事完了
⑦	涌谷町中島乙 右岸14.0k+43m～ 14.6k+43m	江合川	L=609m 堤防沈下	3月19日9時着手 復旧盛土完了 ブロック張り完了 4月7日緊急復旧工事完了
⑧	大崎市古川下中ノ目 左岸29.0+20m～ 29.1k+280m	鳴瀬川	L=300m 堤防沈下・堤防斜面の崩れ	3月24日8時30分着手 復旧盛土完了 ブロック張り完了 4月9日緊急復旧工事完了
⑨	美里町二郷 左岸11.3k+30m～ 11.5k+100m	鳴瀬川	L=220m 堤防沈下	3月24日11時30分着手 復旧盛土完了 ブロック張り完了 4月6日緊急復旧工事完了
⑩	涌谷町上谷地 左岸14.0k+50m～ 14.6k+100m	江合川	L=650m 堤防沈下	3月25日8時着手 復旧盛土完了 ブロック張り完了 4月10日緊急復旧工事完了
⑪	美里町和多田沼 左岸20.1k+130m～ 20.3k+40m	鳴瀬川	L=67m 堤防沈下・堤防亀裂・堤防斜面の崩れ	3月26日8時30分着手 現在作業中
⑫	美里町平針 左岸20.8k+190m～ 21.0k+160m	江合川	L=170m 堤防沈下・堤防亀裂	3月29日10時着手 復旧盛土完了 ブロック張り完了 4月12日緊急復旧工事完了

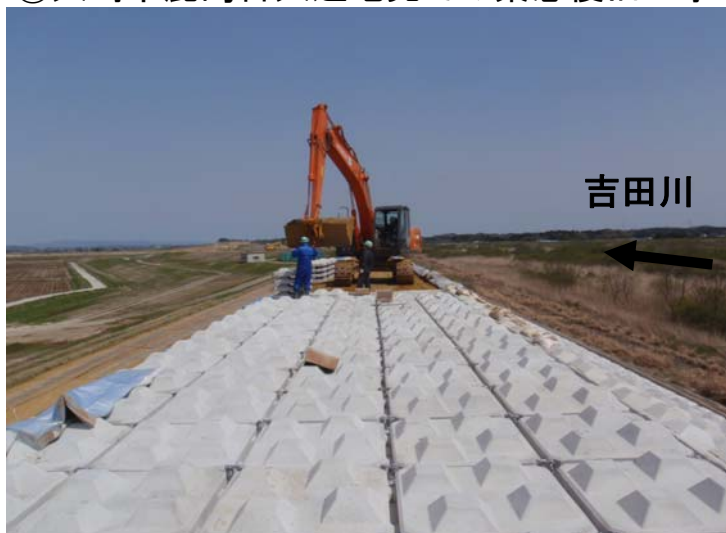
⑭大崎市鹿島台大迫地先での緊急復旧工事の状況

コンクリートブロック張り
※ 5月4日撮影

⑬	美里町平針 左岸21.8k+10m～ 22.0k+30m	江合川	L=220m 堤防沈下・堤防斜面の崩れ	3月29日10時着手 復旧盛土完了 ブロック張り完了 4月11日緊急復旧工事完了
⑭	大崎市鹿島台大迫 左岸14.6k+70m～ 14.8k+20m	吉田川	L=144m 堤防沈下・堤防亀裂	4月6日14時着手 復旧盛土完了 ブロック張り作業中 ※写真添付
⑮	大崎市鹿島台大迫 左岸15.2k+170m～ 15.4k+70m	吉田川	L=98m 堤防沈下・堤防亀裂	4月6日14時着手 復旧盛土完了 ブロック張り作業中
⑯	大崎市古川師山 右岸2.8k+25m～ 2.8k+195m	新江合川	L=170m 堤防沈下・堤防斜面の崩れ・護岸損傷	4月6日9時着手 復旧盛土完了 ブロック張り完了 4月29日緊急復旧工事完了

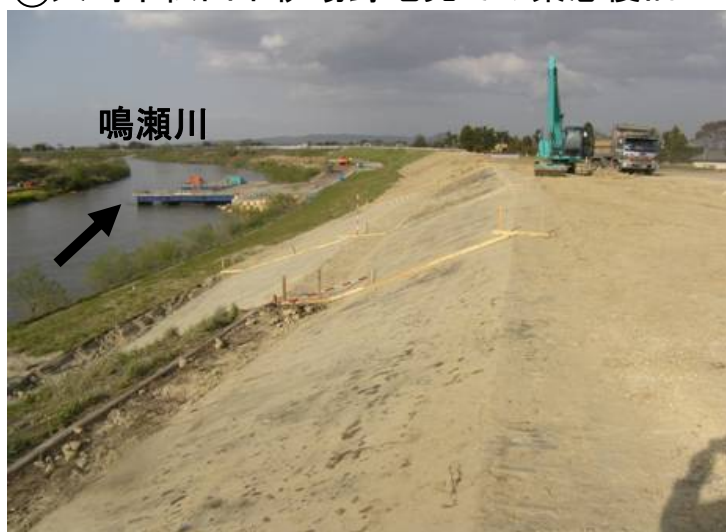
⑳大崎市松山下伊場野地先での緊急復旧工事の状況

復旧盛土、法面整形
※ 5月4日撮影

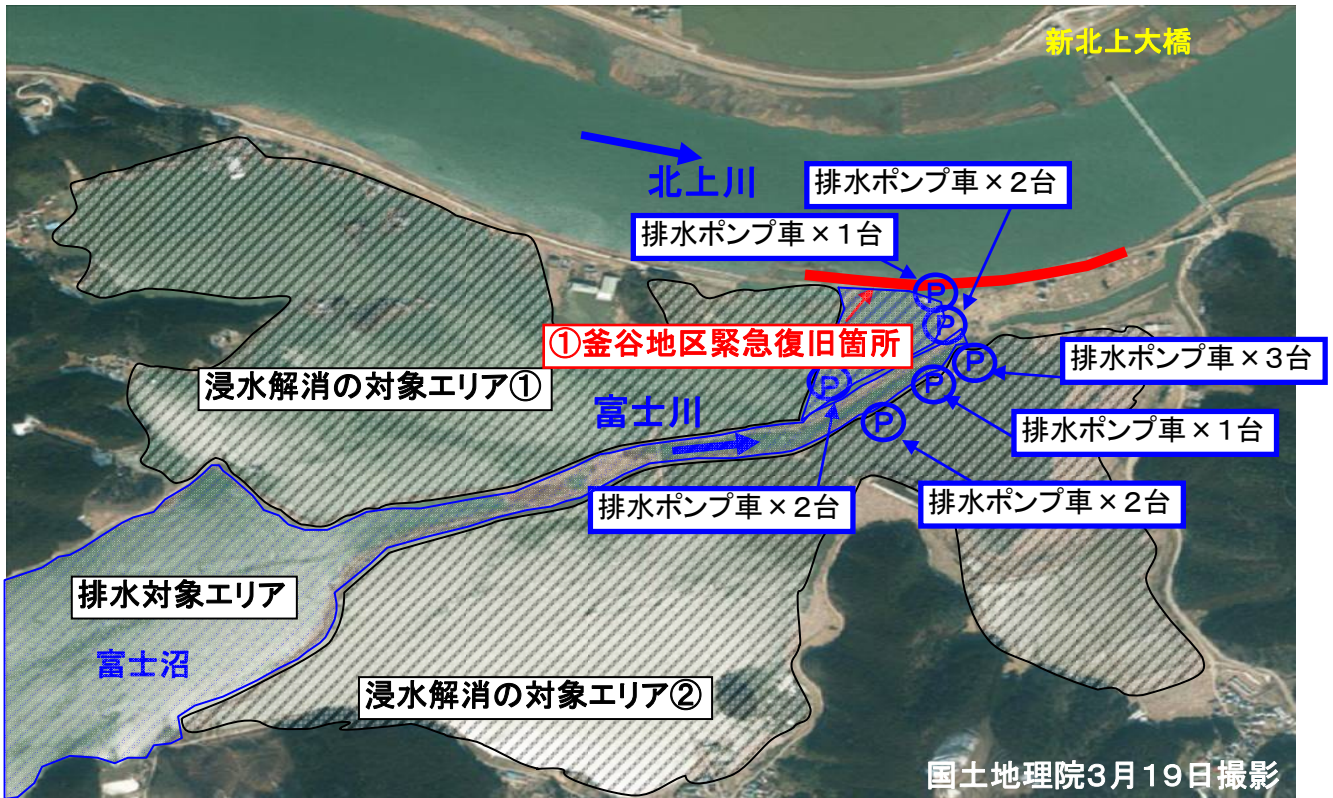
石巻市釜谷地区 浸水解消の対象エリア。

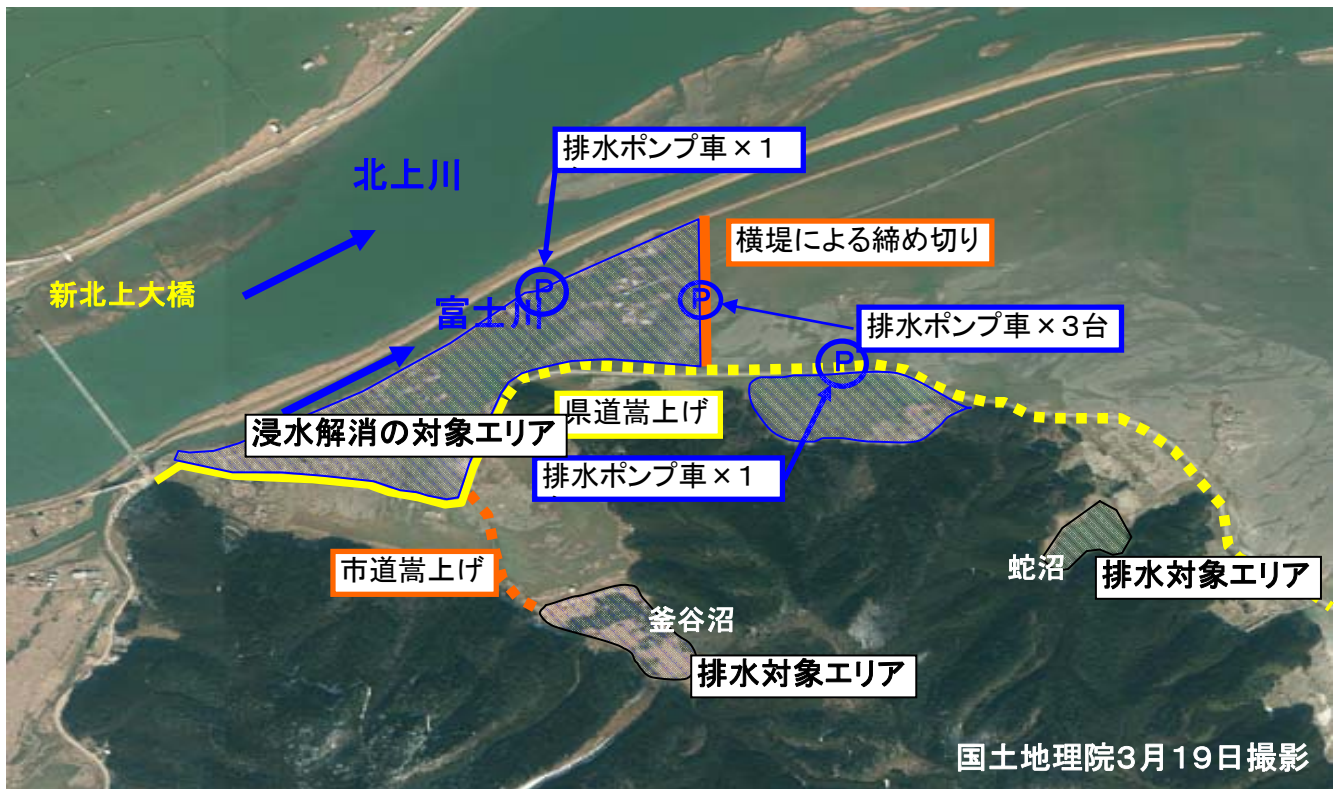
石巻市釜谷地区(東側) 4月12日から排水ポンプ車で排水実施。

石巻市釜谷地区 浸水解消の対象エリア全体で排水ポンプ車合計16台で排水中。

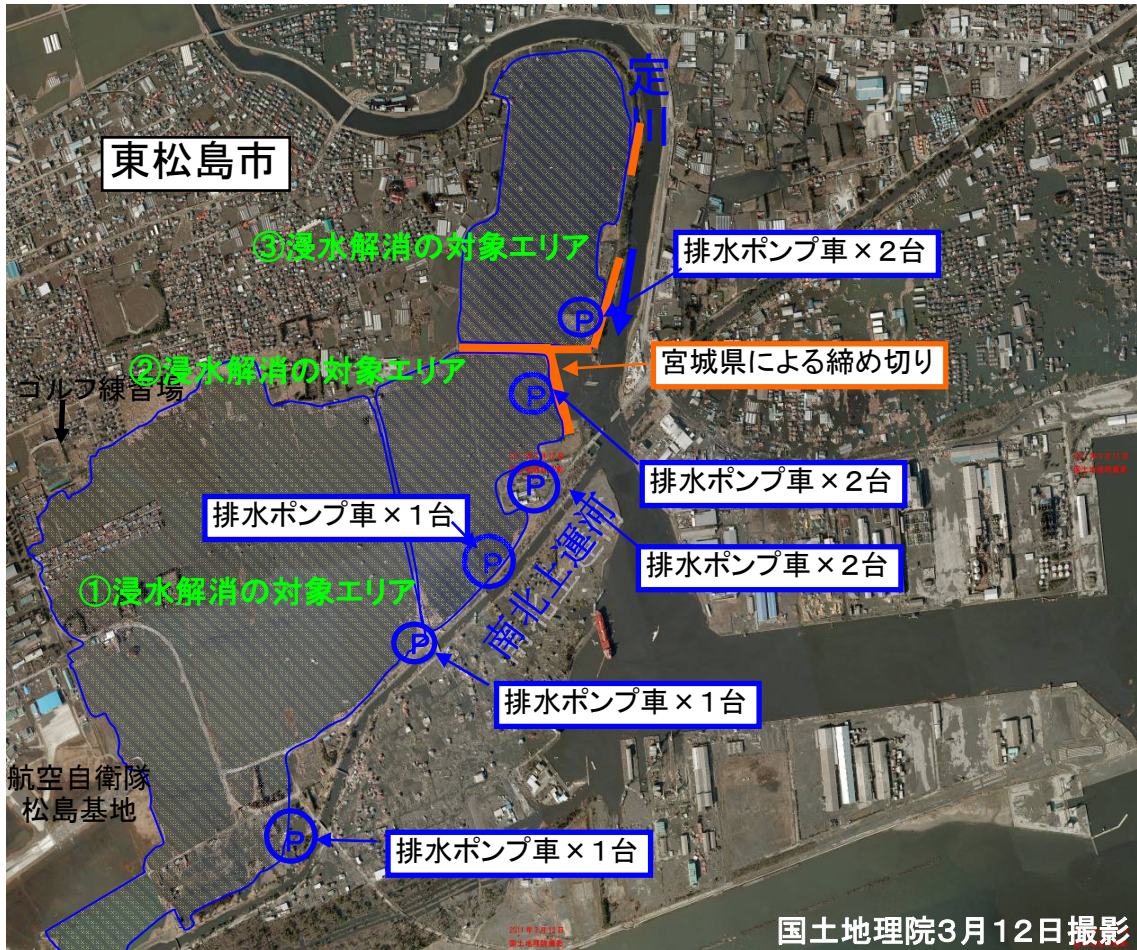
東松島市大曲地区、浸水解消の対象エリア 現在、排水ポンプ車合計 9台で排水中。

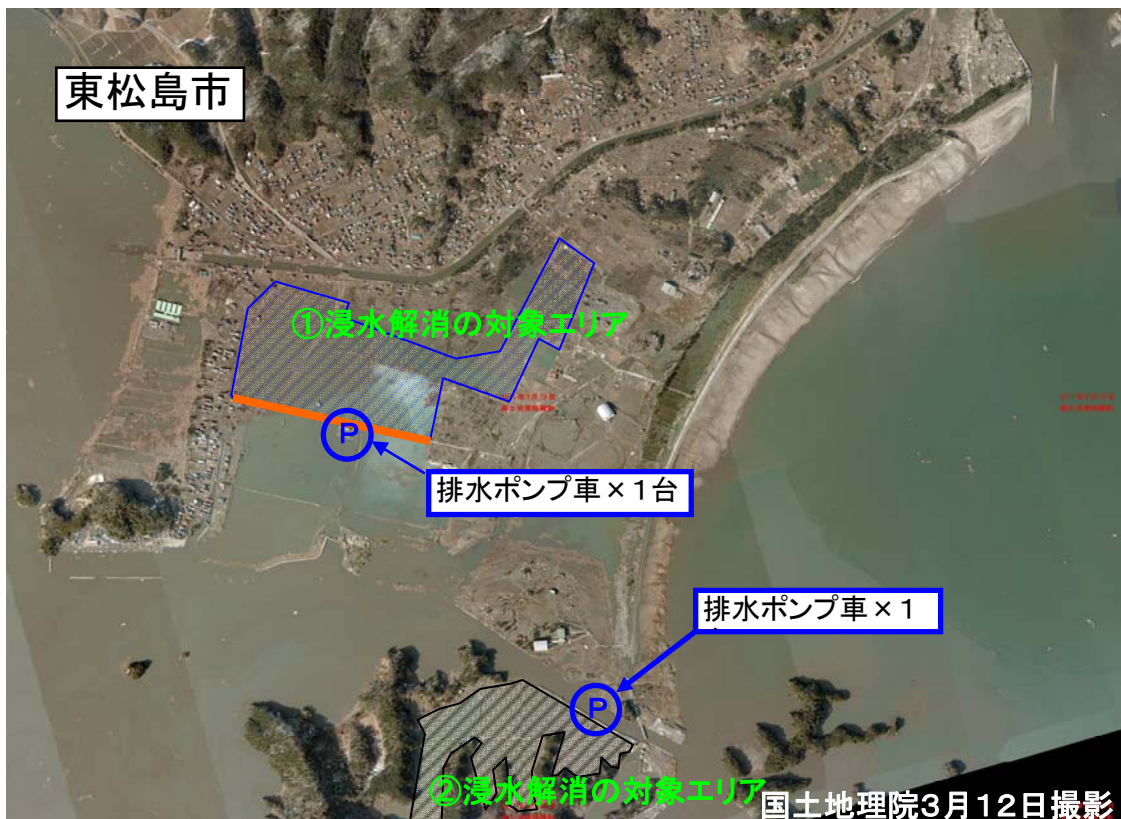
東松島市東名地区、浸水解消の対象エリア 現在、排水ポンプ車合計 2台で排水中。

※東名:ポンプ設置状況写真添付
