## 【防災情報】（記者発表） 仙台河川国道事務所 防災情報（第101報）

国土交通省 東北地方整備局 仙台河川国道事務所  
平成23年 5月 6日 18時00分発表

# 堤防の亀裂箇所の補修を完了

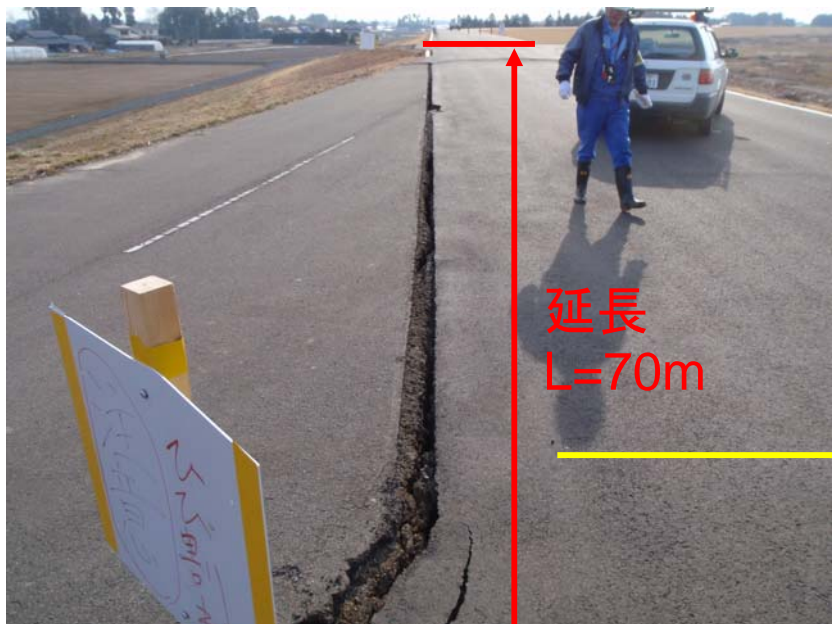
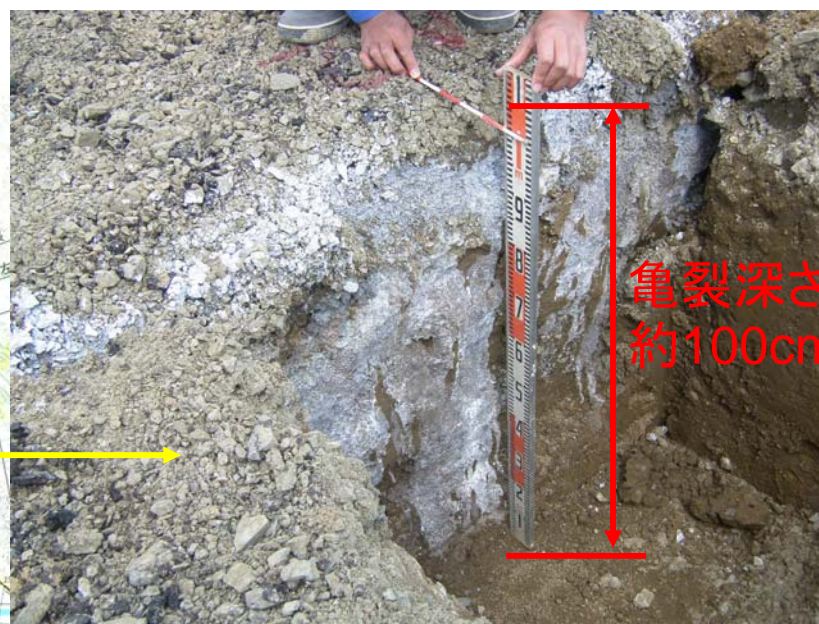
○阿武隈川左岸の河口から6.6km付近（岩沼市押分地先）において、深さが大きな堤防の亀裂箇所

6.6付近の被災状況

本日完了しました。(別添参照)

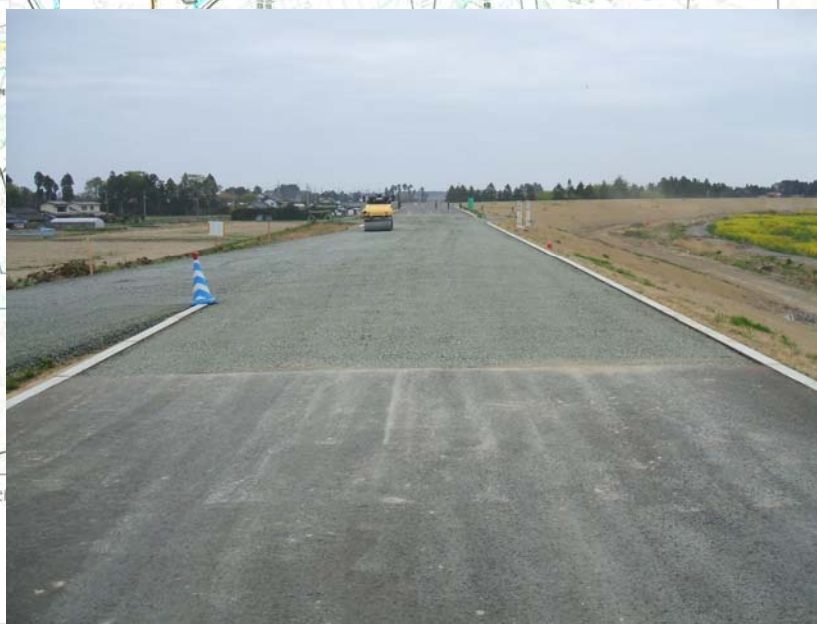
補修完了

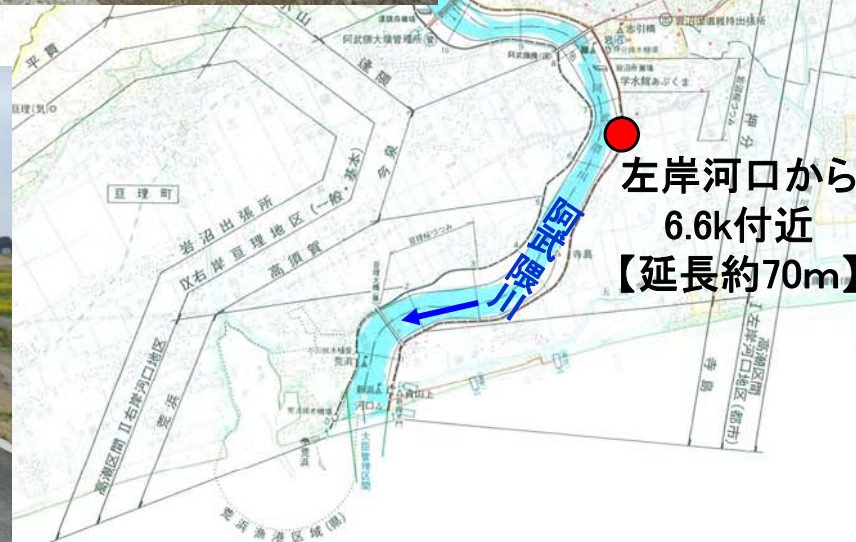
左岸河口から 6.6k付近 【延長約70m】

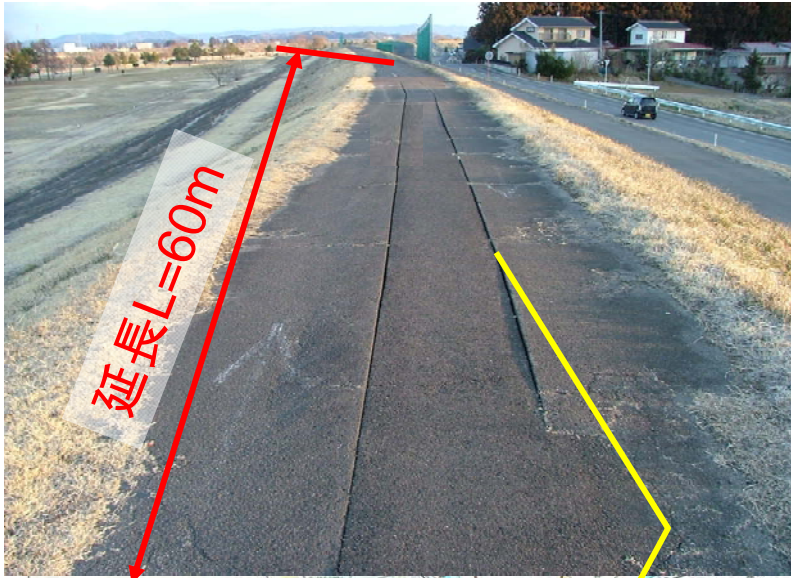
○阿武隈川右岸の河口から25.6km付近（角田市風呂地先）  
 において、深さが大きな堤防の亀裂箇所<sup>○</sup>に本日着手しました。  
 完了は5月17日の見込みです。（別添参照）

25.6付近の被災状況

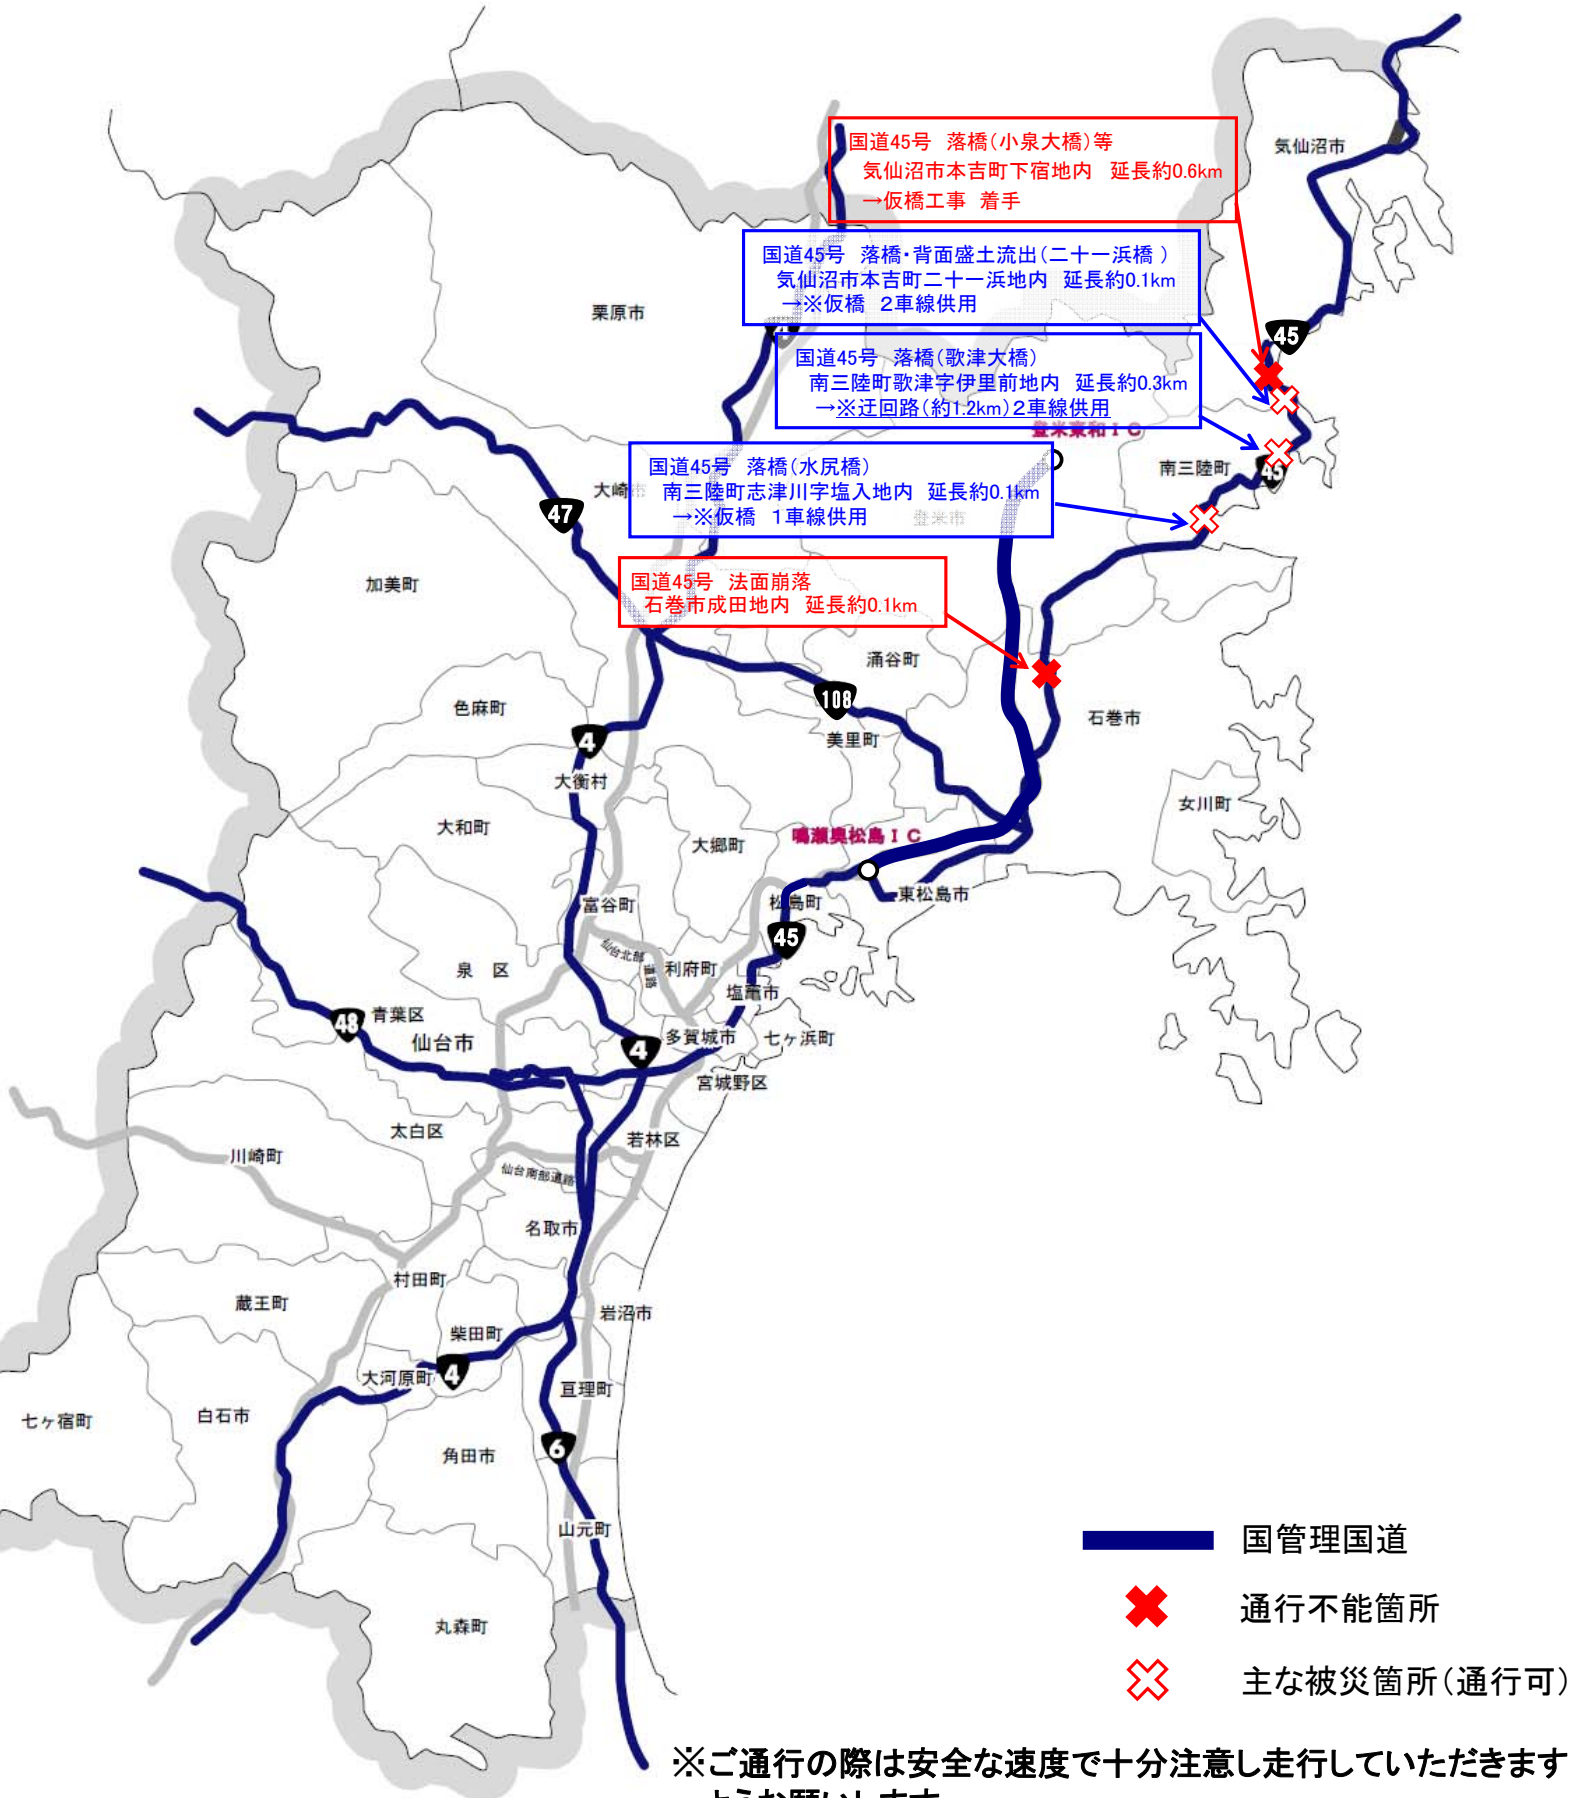
# 宮城県内 国管理道路 被災状況

国道 45号 石巻市河北町大字成田地内 0.1km 法面崩落  
(迂回路のための規制区間 9.0km)

国道 45号 小泉大橋(気仙沼市本吉町)等 0.6km 落橋  
4月22日(金)より、仮橋工事に着手しました。
