## 【防災情報】 北上川下流河川事務所 地震災害情報(第95報)

⑭大崎市鹿島台大迫地先の緊急復旧工事の完了状況

⑮大崎市鹿島台大迫地先の緊急復旧工事の完了状況

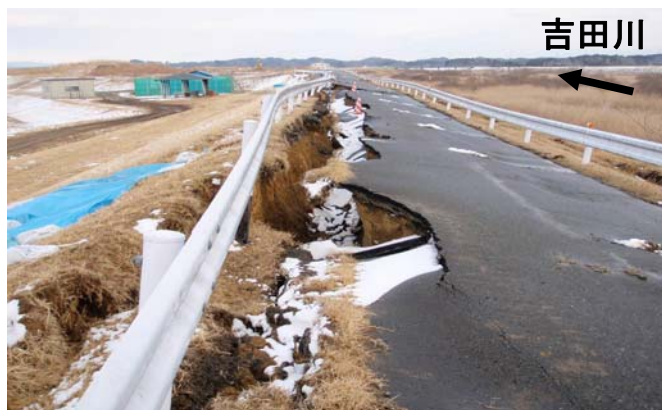
堤防の被災状況

※ 3月17日 撮影

⑬	美里町平針 左岸21.8k+10m～ 22.0k+30m	江合川	L=220m 堤防沈下・堤防斜面の崩れ	3月29日10時着手 復旧盛土完了 ブロック張り完了 4月11日緊急復旧工事完了
⑭	大崎市鹿島台大迫 左岸14.6k+70m～ 14.8k+20m	吉田川	L=144m 堤防沈下・堤防亀裂	4月6日14時着手 復旧盛土完了 ブロック張り完了 5月13日緊急復旧工事完了※写真添付
⑮	大崎市鹿島台大迫 左岸15.2k+170m～ 15.4k+70m	吉田川	L=98m 堤防沈下・堤防亀裂	4月6日14時着手 復旧盛土完了 ブロック張り完了 5月13日緊急復旧工事完了※写真添付
⑯	大崎市古川師山 右岸2.8k+25m～ 2.8k+195m	新江合川	L=170m 堤防沈下・堤防斜面の崩れ・護岸損傷	4月6日9時着手 復旧盛土完了 ブロック張り完了 4月29日緊急復旧工事完了

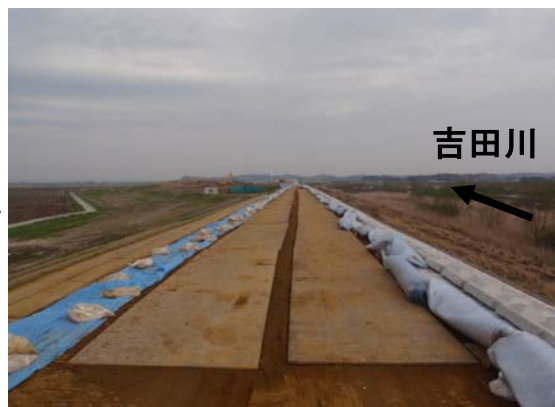
復旧盛土完了

※ 5月1日 撮影

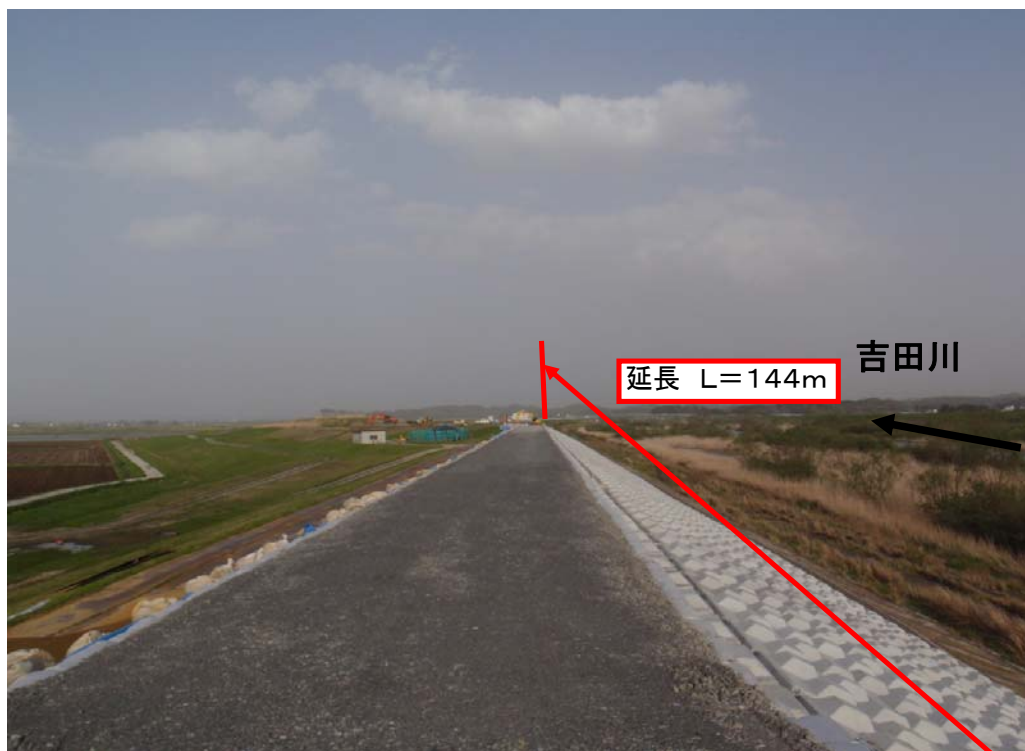
緊急復旧工事完了

※ 5月13日 撮影

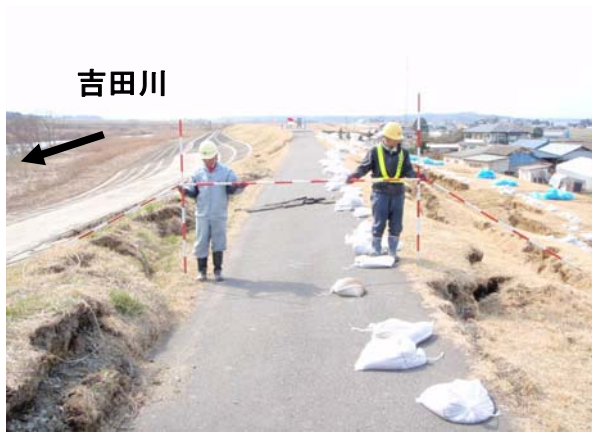
堤防の被災状況

※ 3月17日 撮影

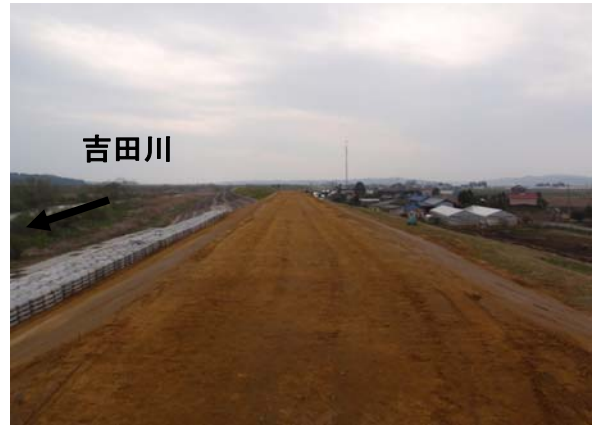
復旧盛土完了

※ 5月1日 撮影

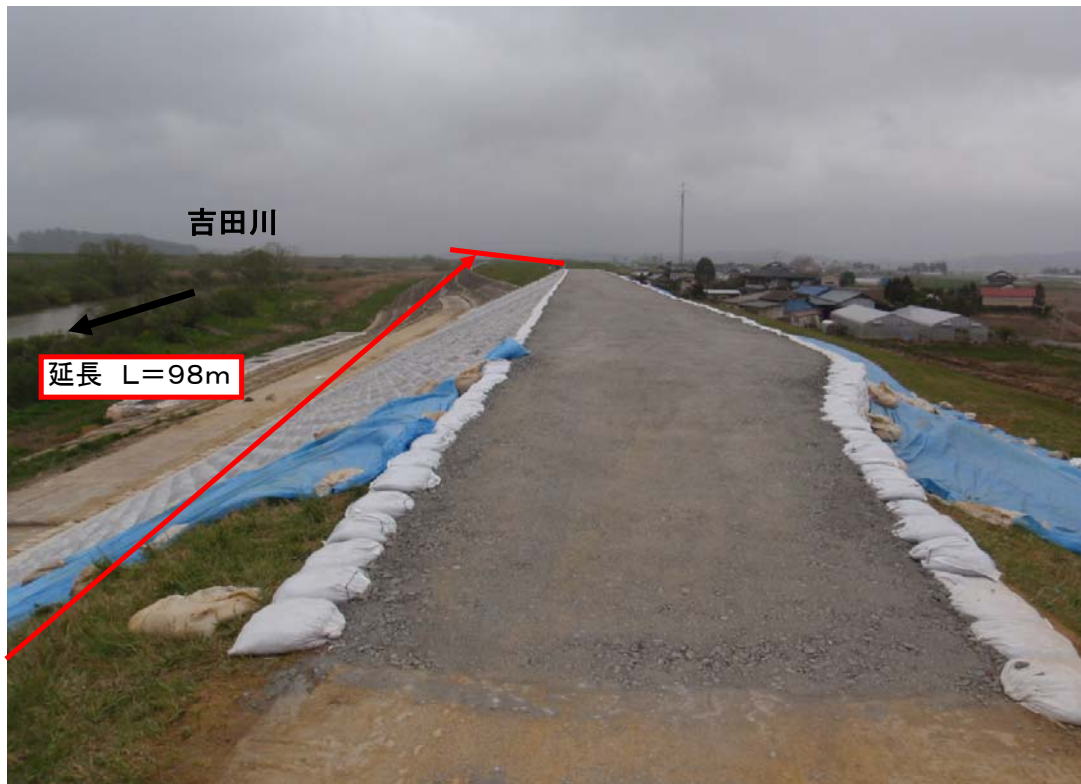
緊急復旧工事完了

※ 5月13日 撮影

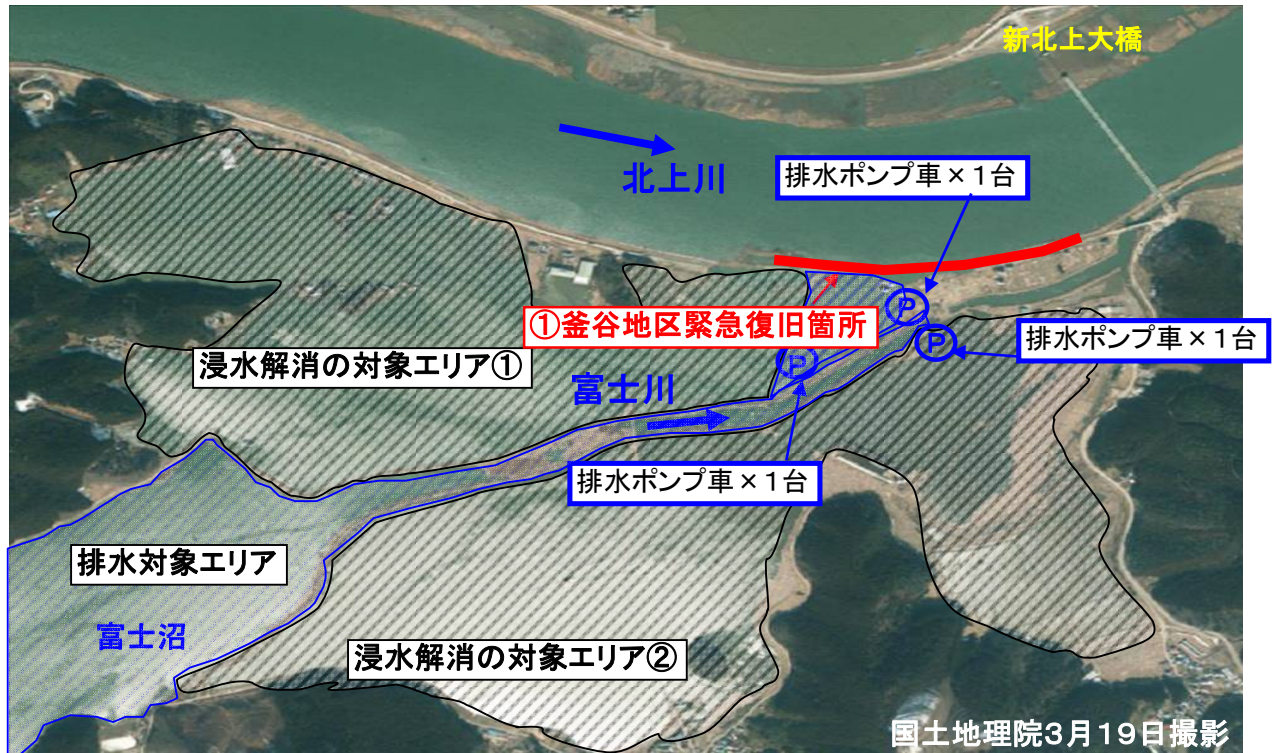
石巻市釜谷地区 浸水解消の対象エリア。

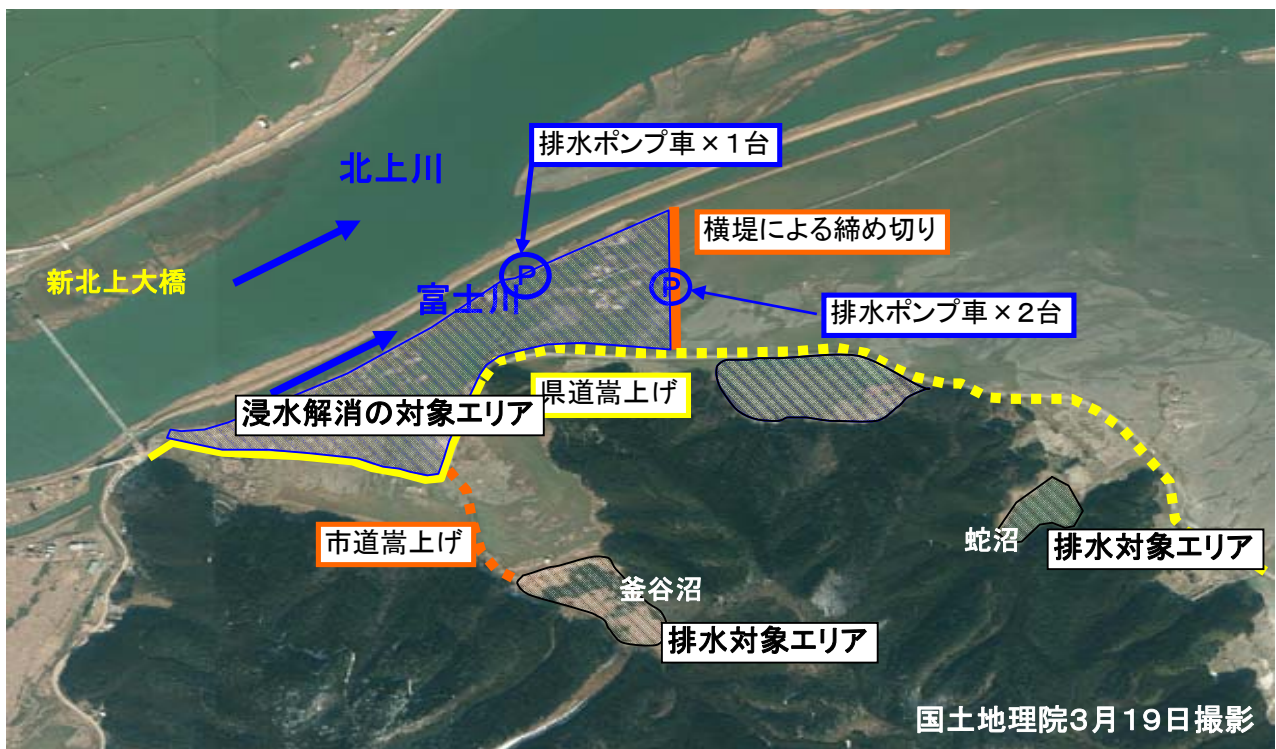
石巻市釜谷地区(東側) 4月12日から排水ポンプ車で排水実施。

石巻市釜谷地区 浸水解消の対象エリア全体で排水ポンプ車合計 6台で排水中。

※排水ポンプ車の配置は、現地の状況に応じて多少移動しています。

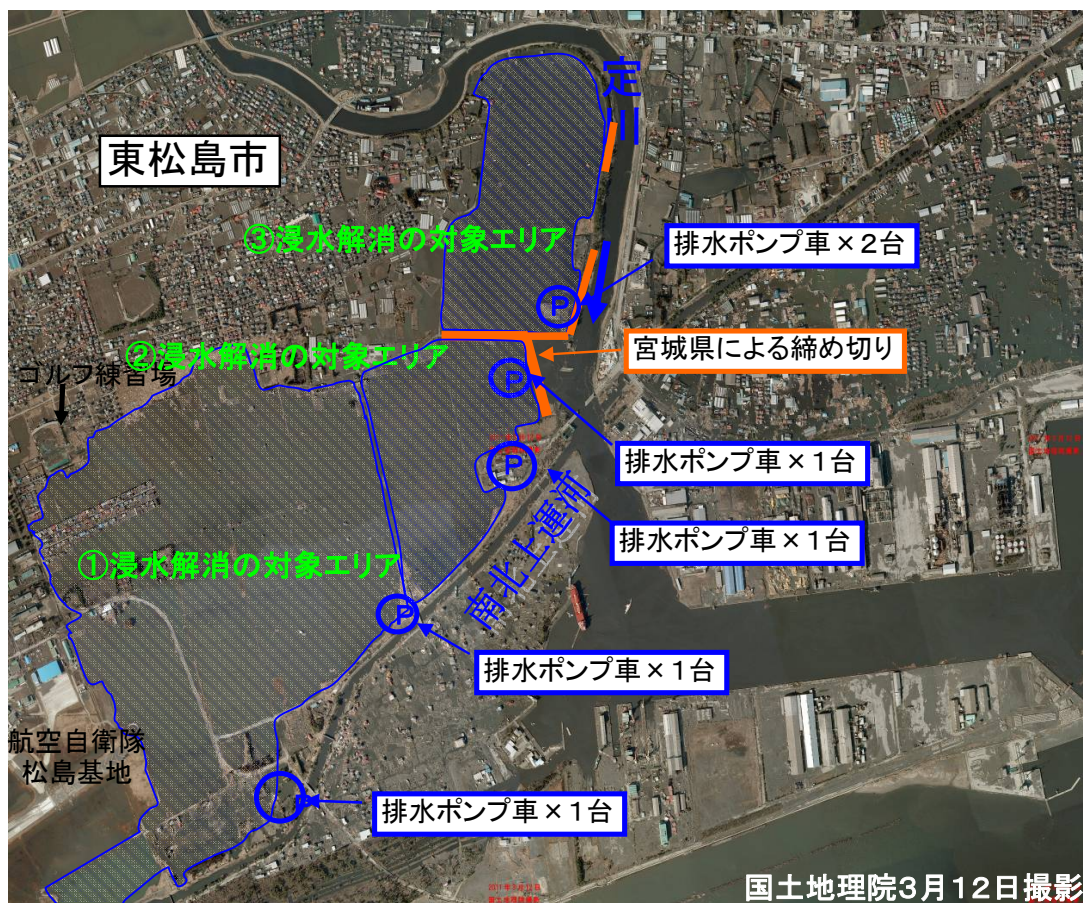
東松島市大曲地区、浸水解消の対象エリア 現在、排水ポンプ車合計 6台で排水中。

※排水ポンプ車の配置は、現地の状況に応じて多少移動しています。

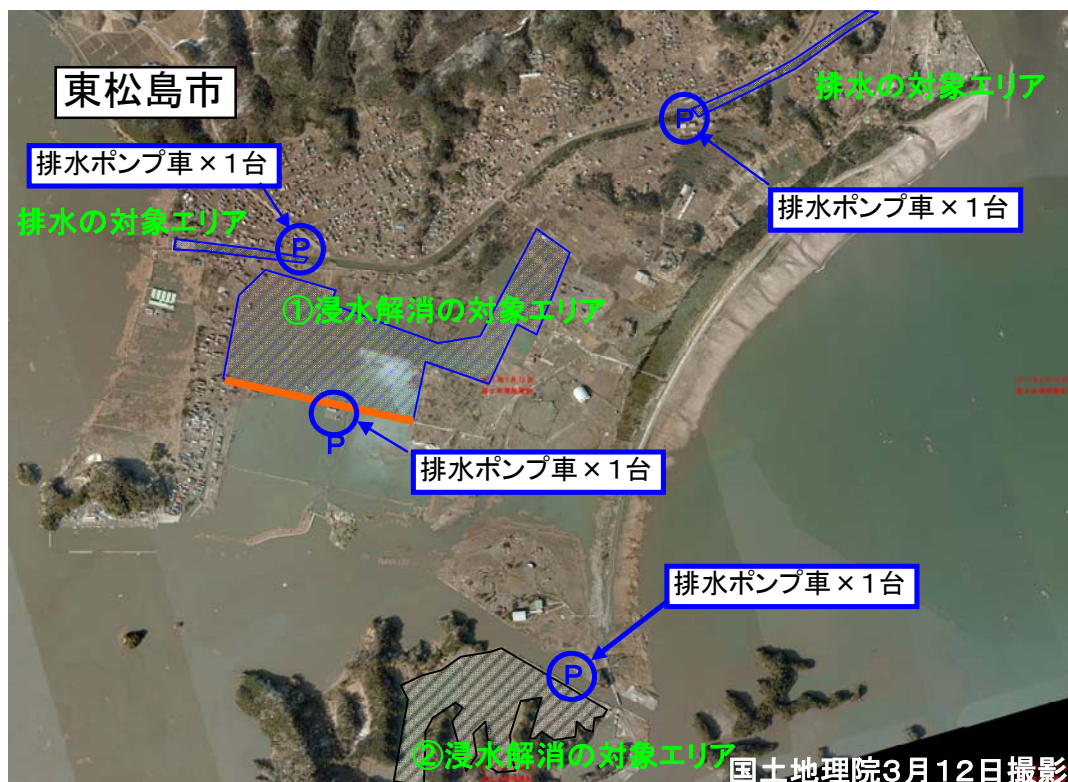
東松島市東名地区、浸水解消の対象エリア 現在、排水ポンプ車合計 4台で排水中。

※東名:ポンプ設置状況写真添付
