【防災情報】（記者発表） 仙台河川国道事務所 防災情報（第105報）

国土交通省 東北地方整備局 仙台河川国道事務所
平成23年 5月16日19時00分発表

堤防の亀裂箇所への補修を完了

●阿武隈川 [右岸河口から25.6k付近 角田市風呂地先]

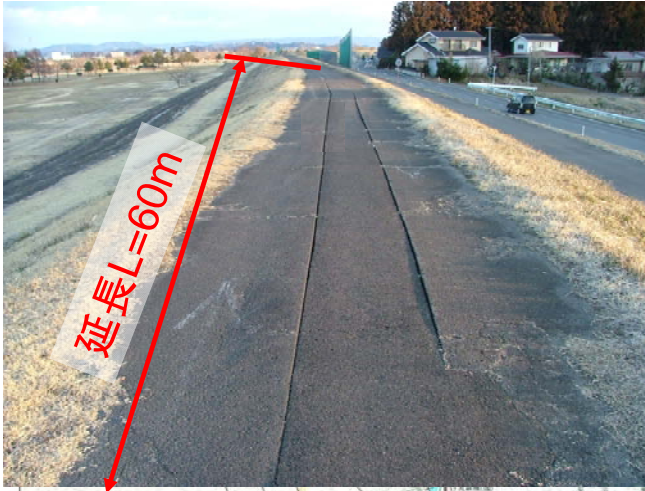
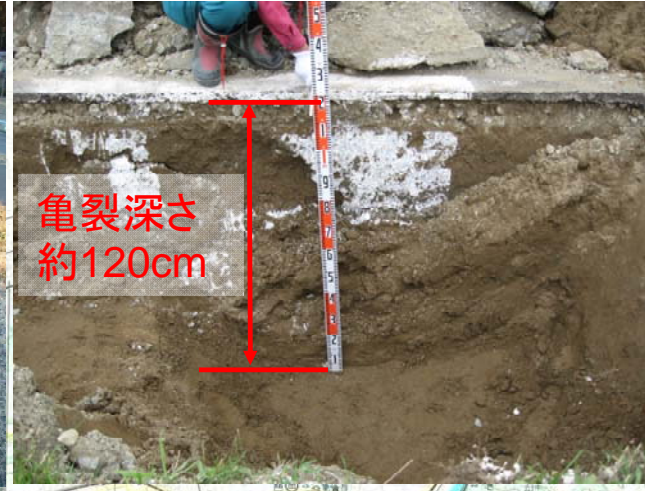
25.6付近の被災状況

○阿武隈川右岸の河口から25.6km付近（角田市風呂地先）において、深さが大きな堤防の亀裂箇所。
本日完了しました。（別添参照）

●
右岸河口から
25.6k付近
【延長約60m】

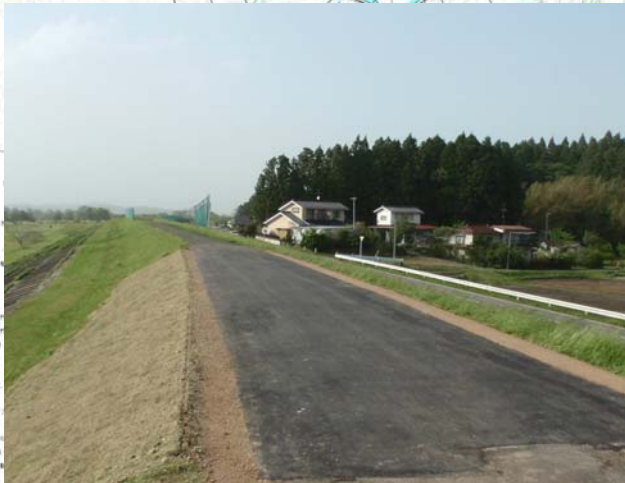
補修完了(5月16日 16時撮影)
