【防災情報】 北上川下流河川事務所 地震災害情報(第105報)

石巻市針岡地先及び東松島市野蒜地先の緊急復旧工事が完了したのでお知らせします。

緊急復旧工事の実施状況

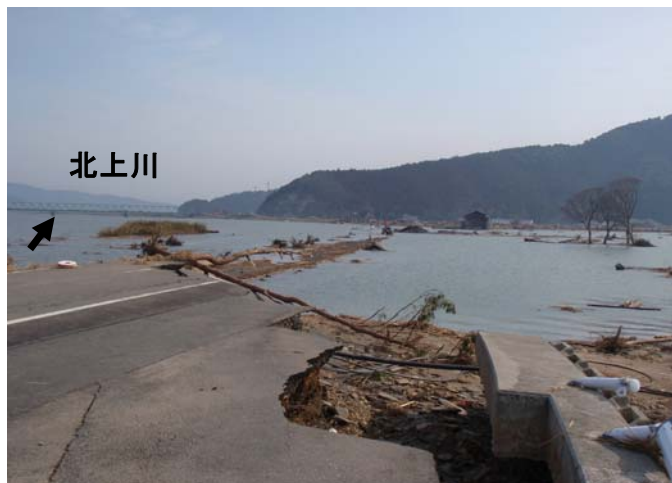
①石巻市針岡地先の緊急復旧工事の完了状況

番号	箇所	河川名	延長・被災状況	復旧状況
①	石巻市針岡地先 右岸3.8k~4.6k+16m	北上川	L=1, 100m 堤防決壊	3月14日6時着手 22時工用道路完成 ※写真添付 (県道兼用堤防) 4月6日6時緊急道路2車線確保 6月9日道路堤防天端切替え完了 6月11日緊急復旧工事完了
②	石巻市北上町十三浜 左岸-0.8k+20m~ 2.8k+192m	北上川	L=3, 770m 堤防決壊・堤防斜面の崩れ	3月15日7時着手 復旧盛土完了 ブロック張り作業中 (国道兼用堤防)

堤防被害状況 堤防決壊 3月13日 撮影

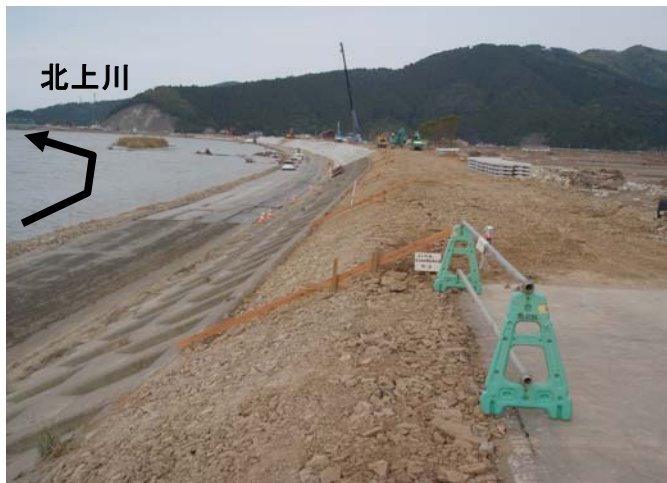
復旧作業状況 復旧盛土・緊急道路 5月17日 撮影

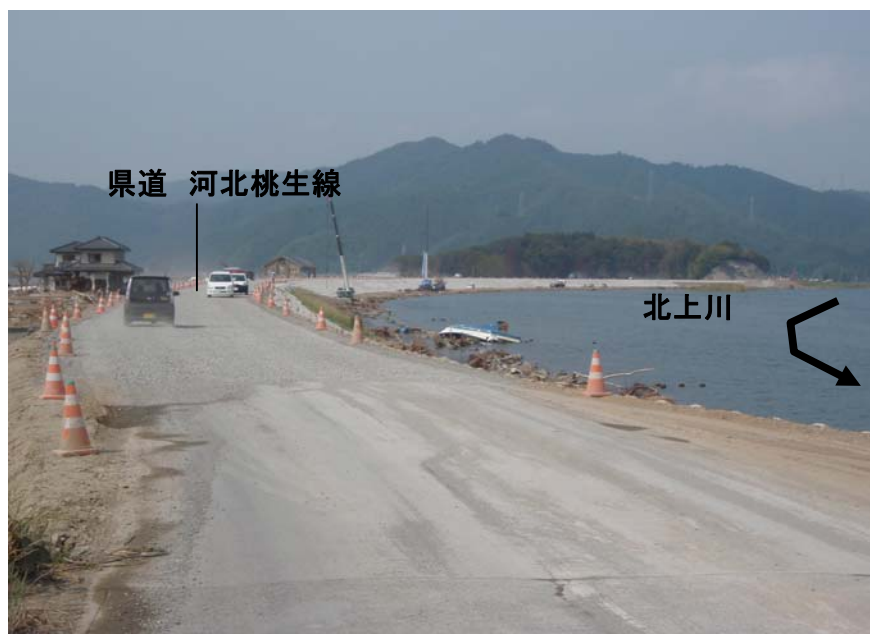
緊急復旧 道路の堤防天端切り替え完了 6月10日 撮影

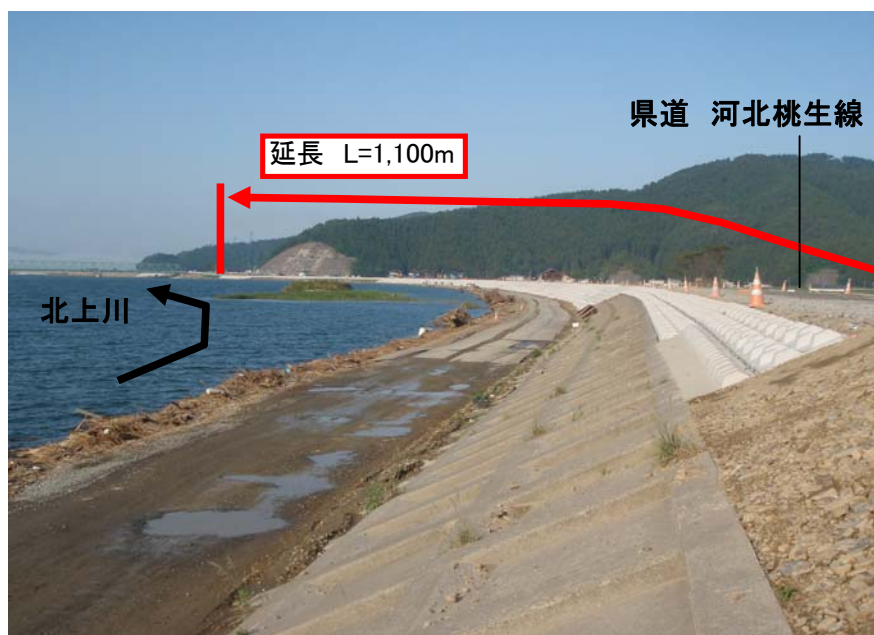
緊急復旧工事完了 6月11日 撮影

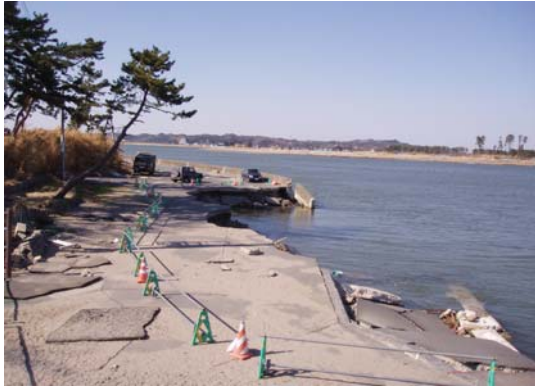
②東松島市野蒜地先の緊急復旧工事の完了状況

堤防被害状況 特殊堤流出

4月17日 撮影

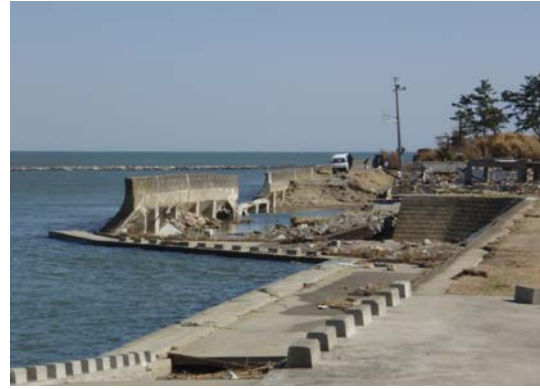
堤防被害状況 特殊堤流出

4月17日 撮影

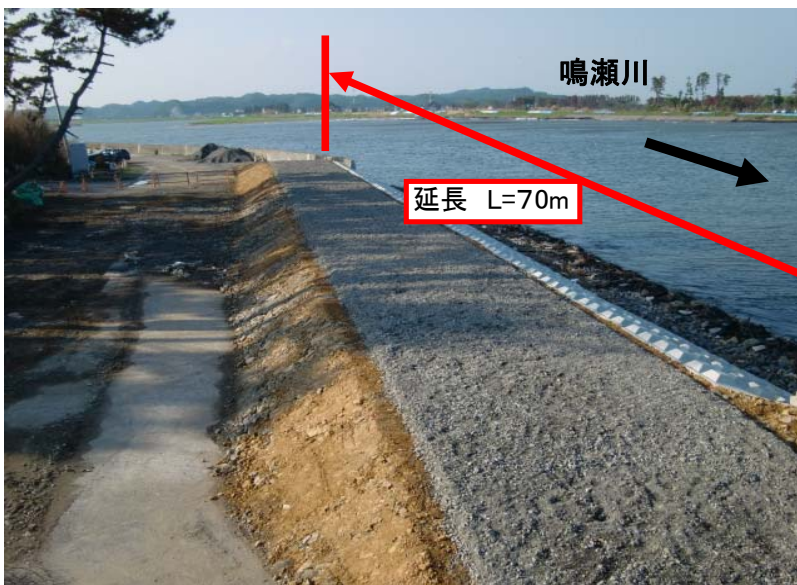
緊急復旧工事完了

6月11日 撮影

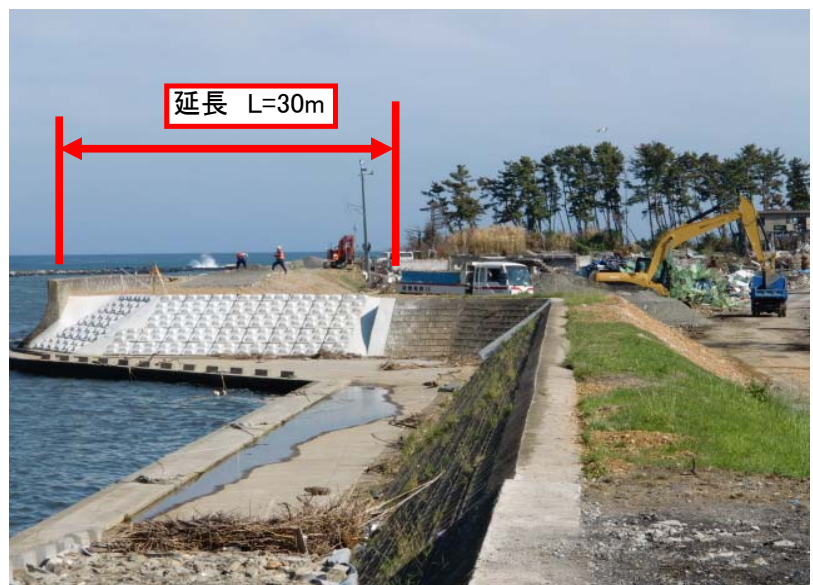
緊急復旧工事完了

6月11日 撮影
