## 【防災情報】 北上川下流河川事務所 地震災害情報(第108報)

大崎市古川下中ノ目地先での緊急復旧工事が完了したのでお知らせします。

## ④大崎市古川下中ノ目地先の緊急復旧工事の完了状況

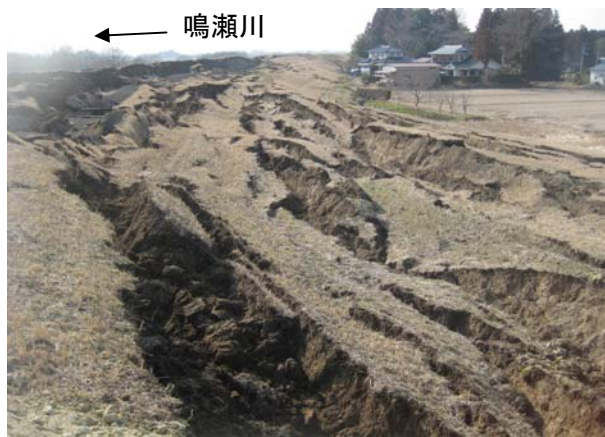
堤防被害状況 堤防沈下 3月13日 撮影

③	大崎市古川瀧尻 左岸27.4k+60m～ 27.8k	江合川	L=309m 堤防亀裂・堤防沈下	3月16日17時30分着手 復旧盛土完了 ブロック張り完了 市道部盛土完了 (市道兼用堤防) 4月2日緊急復旧工事完了
④	大崎市古川下中ノ目 左岸30.0km～ 30.5k+37m	鳴瀬川	L=320m 堤防沈下	3月16日18時30分着手 鋼矢板打込・中詰め盛土完了 連結ブロック張り完了 締切盛土完了 ※写真添付 6月25日緊急復旧工事完了
⑤	大崎市古川瀧尻 左岸25.9k+20m～ 26.9k	江合川	L=778m 堤防亀裂・堤防沈下	3月17日8時着手 復旧盛土完了 ブロック張り完了 4月8日緊急復旧工事完了
⑥	大崎市古川福沼 右岸26.6k+115m～ 26.8k+120m	江合川	L=213m 堤防亀裂・堤防沈下	3月17日18時着手 復旧盛土完了 ブロック張り完了 (市道兼用堤防) 4月4日緊急復旧工事完了
⑦	涌谷町中島乙 右岸14.0k+43m～ 14.6k+43m	江合川	L=609m 堤防沈下	3月19日9時着手 復旧盛土完了 ブロック張り完了 4月7日緊急復旧工事完了
⑧	大崎市古川下中ノ目 左岸29.0+20m～ 29.1k+280m	鳴瀬川	L=300m 堤防沈下・堤防斜面の崩れ	3月24日8時30分着手 復旧盛土完了 ブロック張り完了 4月9日緊急復旧工事完了
⑨	美里町二郷 左岸11.3k+30m～ 11.5k+100m	鳴瀬川	L=220m 堤防沈下	3月24日11時30分着手 復旧盛土完了 ブロック張り完了 4月6日緊急復旧工事完了
⑩	涌谷町上谷地 左岸14.0k+50m～ 14.6k+100m	江合川	L=650m 堤防沈下	3月25日8時着手 復旧盛土完了 ブロック張り完了 4月10日緊急復旧工事完了
⑪	美里町和多田沼 左岸20.1k+130m～ 20.3k+40m	鳴瀬川	L=67m 堤防沈下・堤防亀裂・堤防斜面の崩れ	3月26日8時30分着手 綱矢板打込完了 6月15日緊急復旧工事完了
⑫	美里町平針 左岸20.8k+190m～ 21.0k+160m	江合川	L=170m 堤防沈下・堤防亀裂	3月29日10時着手 復旧盛土完了 ブロック張り完了 4月12日緊急復旧工事完了

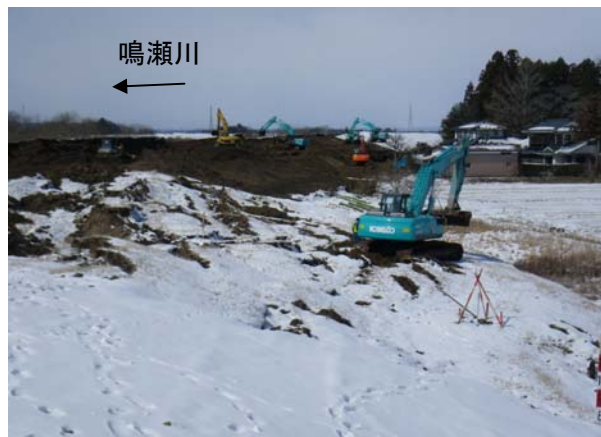
堤防沈下の復旧盛土状況 3月18日 撮影

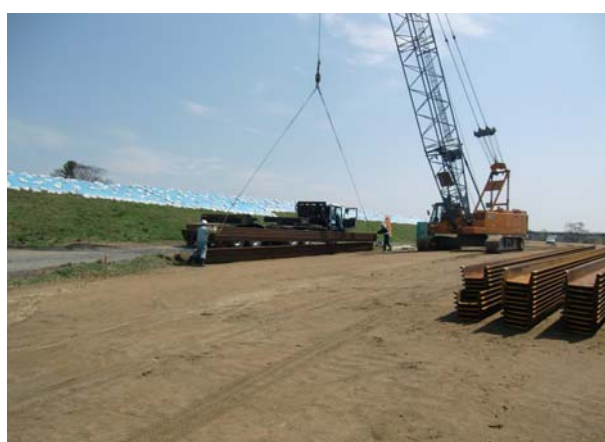
4月25日 撮影

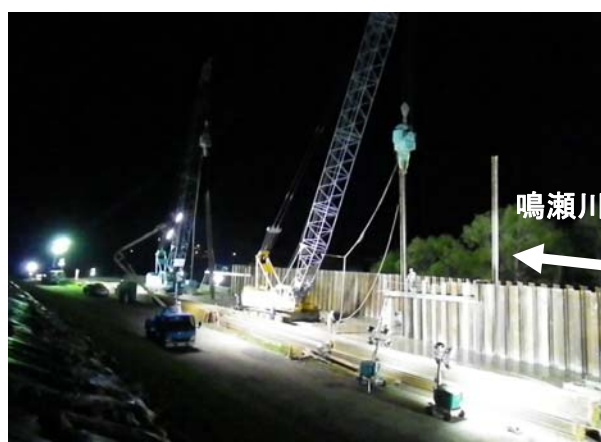
5月4日 撮影

鋼矢板打ち込み状況

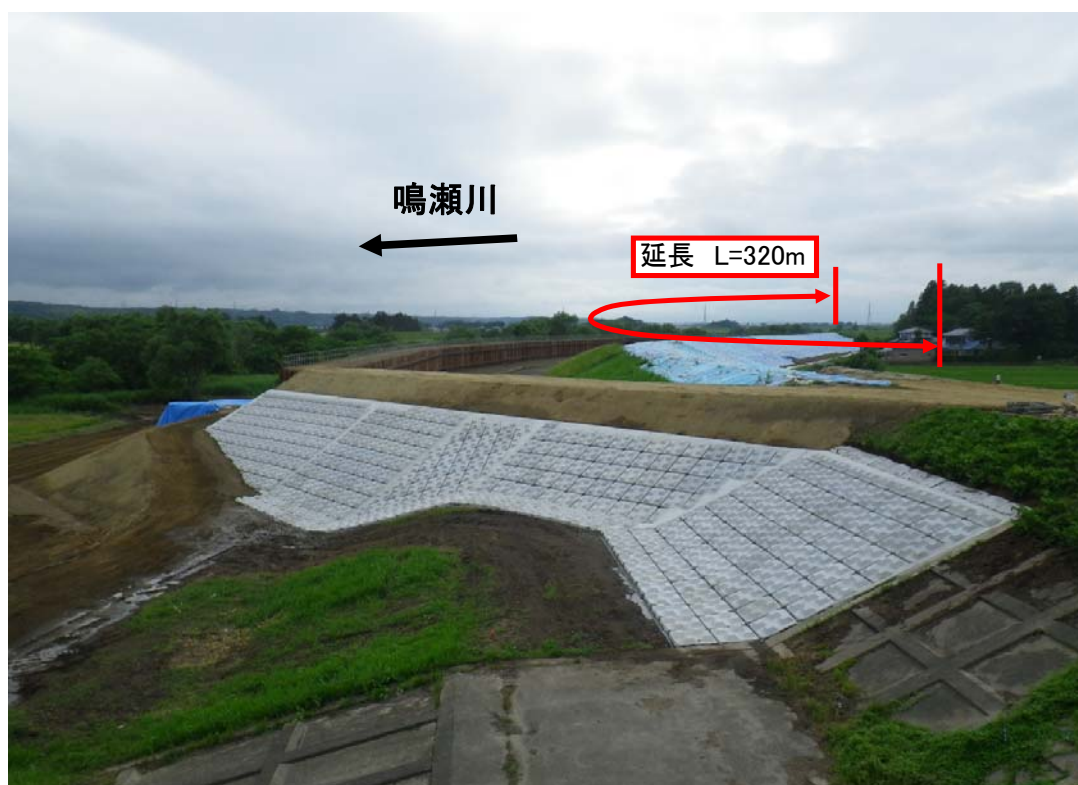
6月25日 撮影

緊急復旧工事完了
