【防災情報】（記者発表） 仙台河川国道事務所 防災情報（第121報）

国土交通省 東北地方整備局 仙台河川国道事務所
平成23年 7月 1日 17時40分発表

仙台湾南部海岸緊急復旧工事

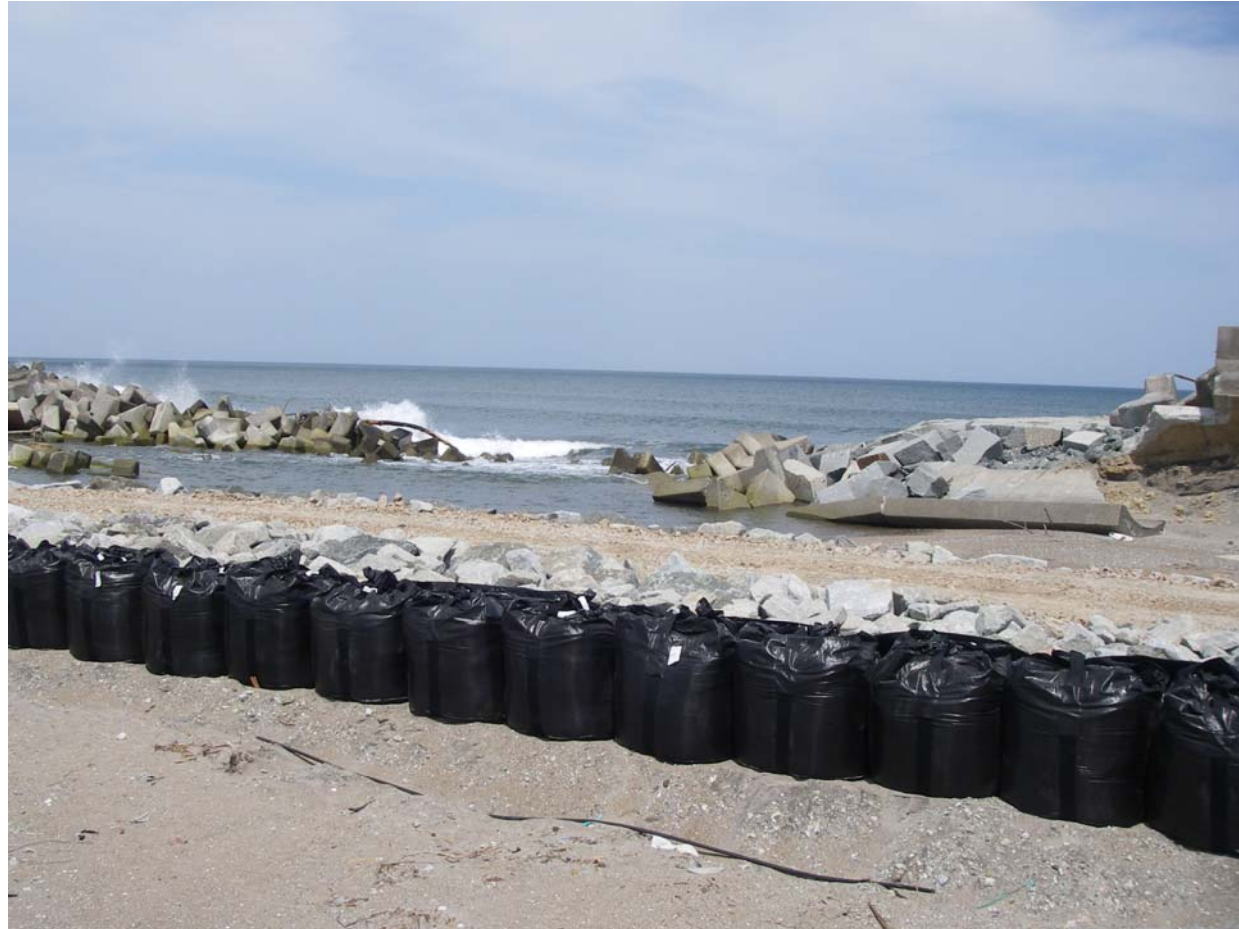
仮堤防設置状況(中浜海岸 T. P. 2m)

各工区とも、6月30日をもって、第1ステップの高潮対策(T.P. 2mの仮堤防復旧)を完了しました。引き続き、第2ステップの高波対策を進め、8月末までに完成する予定です。(別添のとおり)
