## 【防災情報】 北上川下流河川事務所 地震災害情報(第110報)

**23箇所の緊急復旧工事すべてにおいて仮堤防等の設置が完了**

# 緊急復旧工事の実施状況

⑱ 登米市東和町米谷地先の緊急復旧工事の完了状況

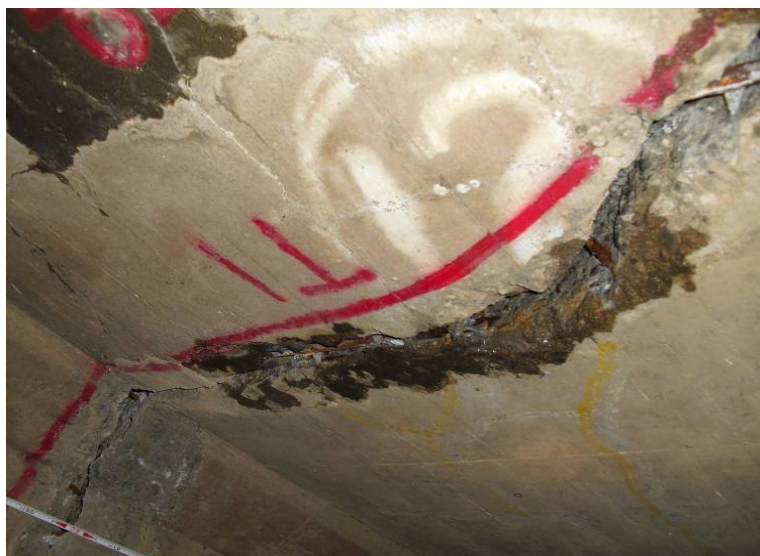
函体の亀裂・沈下状況

⑰	大崎市鹿島台木間塚 右岸11.9k+30m～ 12.0k	鳴瀬川	L=70m 堤防沈下・堤防亀裂	4月7日9時着手 綱矢板打込完了 盛土完了、ブロック張り完了 5月21日緊急復旧工事完了
⑱	大崎市古川福浦 右岸29.2k+100m～ 29.4k+60m	江合川	L=160m 堤防亀裂、堤防斜面の崩れ	4月16日9時着手 復旧盛土完了 ブロック張り完了 5月1日緊急復旧工事完了
⑲	登米市東和町米谷 左岸36.2k+150m 鬼橋排水樋管	北上川	排水樋管1基 函体亀裂、沈下	4月16日13時着手 函体亀裂部充填(空洞化対策) 6月18日完了 <b>7月11日仮堤防設置完了 ※写真添付</b>
⑳	石巻市北上町十三浜 左岸1.8k+180m 月浜第一水門	北上川	水門設備1基 水門設備流出	4月16日13時着手 仮設操作盤設置完了 6月15日緊急復旧工事完了
㉑	東松島市野蒜 右岸0.0k～0.4k+20m	鳴瀬川	L=420m 特殊堤流失	4月17日9時着手 ブロック張り完了 復旧盛土完了 6月11日緊急復旧工事完了
㉒	大崎市松山下伊場野 右岸29.7k+120m～ 30.1k	鳴瀬川	L=240m 堤防沈下、堤防亀裂、堤防斜面の崩れ	4月17日9時着手 復旧盛土完了 ブロック張り完了 5月26日緊急復旧工事完了
㉓	石巻市釜谷 右岸1.0k～120m～ 1.0k+10m	北上川	水門1基+L=130m 水門流出、堤防決壊	4月17日9時着手 締切盛土完了 仮樋門設置完了 6月30日緊急復旧工事完了

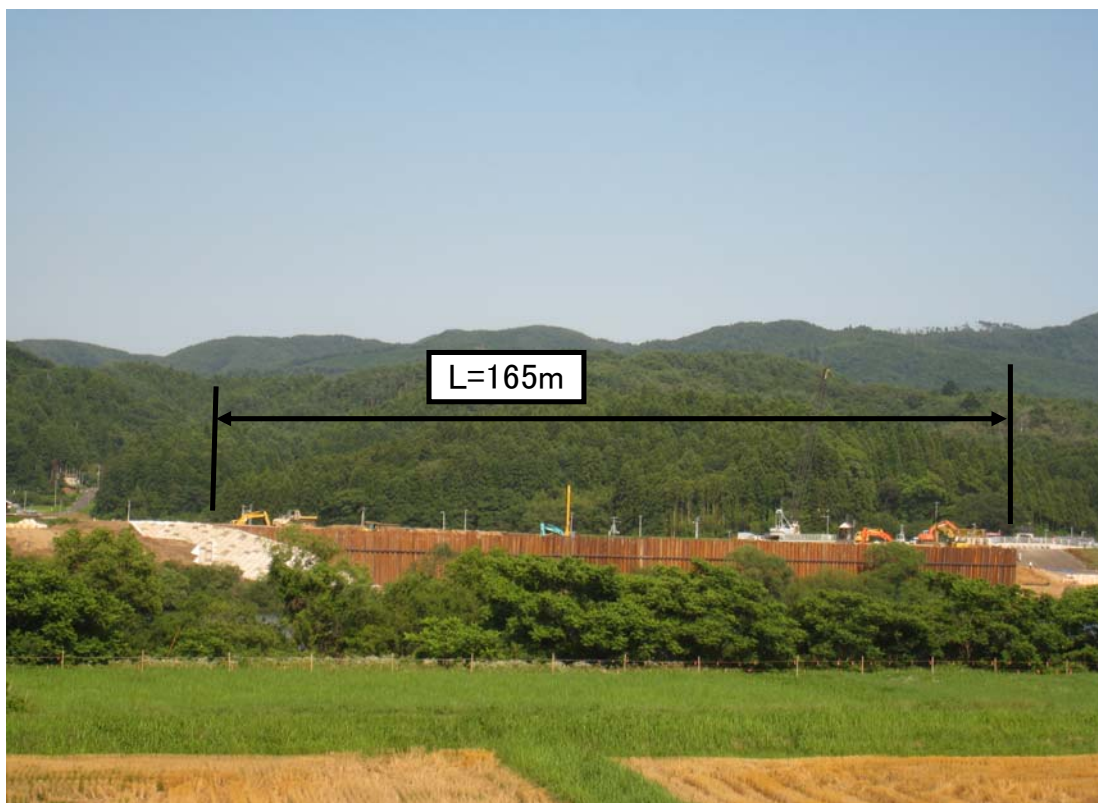
仮堤防設置完了状況

※7月11日撮影

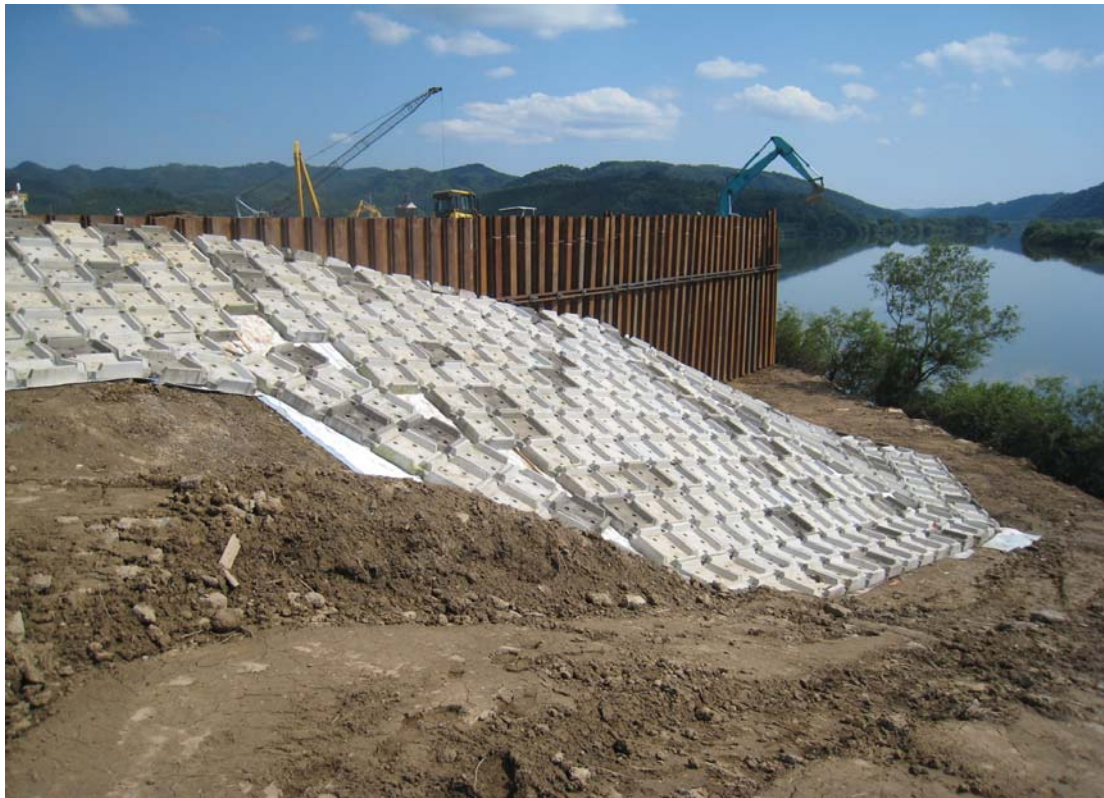
仮堤防設置完了状況

※7月11日撮影

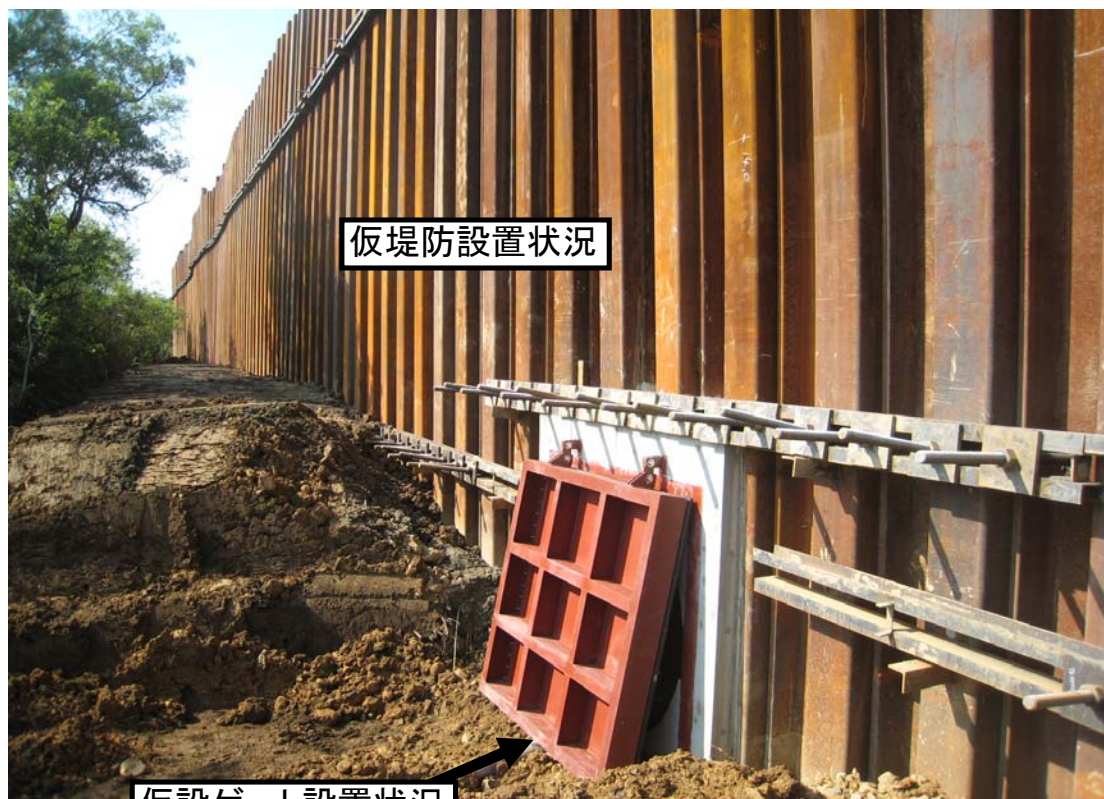
仮堤防設置状況

仮設ゲート設置状況

※7月11日撮影
