【防災情報】大雨に伴う 防災情報（第56報）（終報）

平成23年6月22日16時から降り続いた前線性豪雨により、破堤した子吉川支川石沢川左岸0.0km付近（由利本荘市鮎瀬地先）の堤防復旧については6月30日仮堤防完了、7月12日石沢川堤防盛土完了し、引き続き施工しておりました護岸工・植生工も完成し、**石沢川堤防の復旧が完了**しましたのでお知らせします。

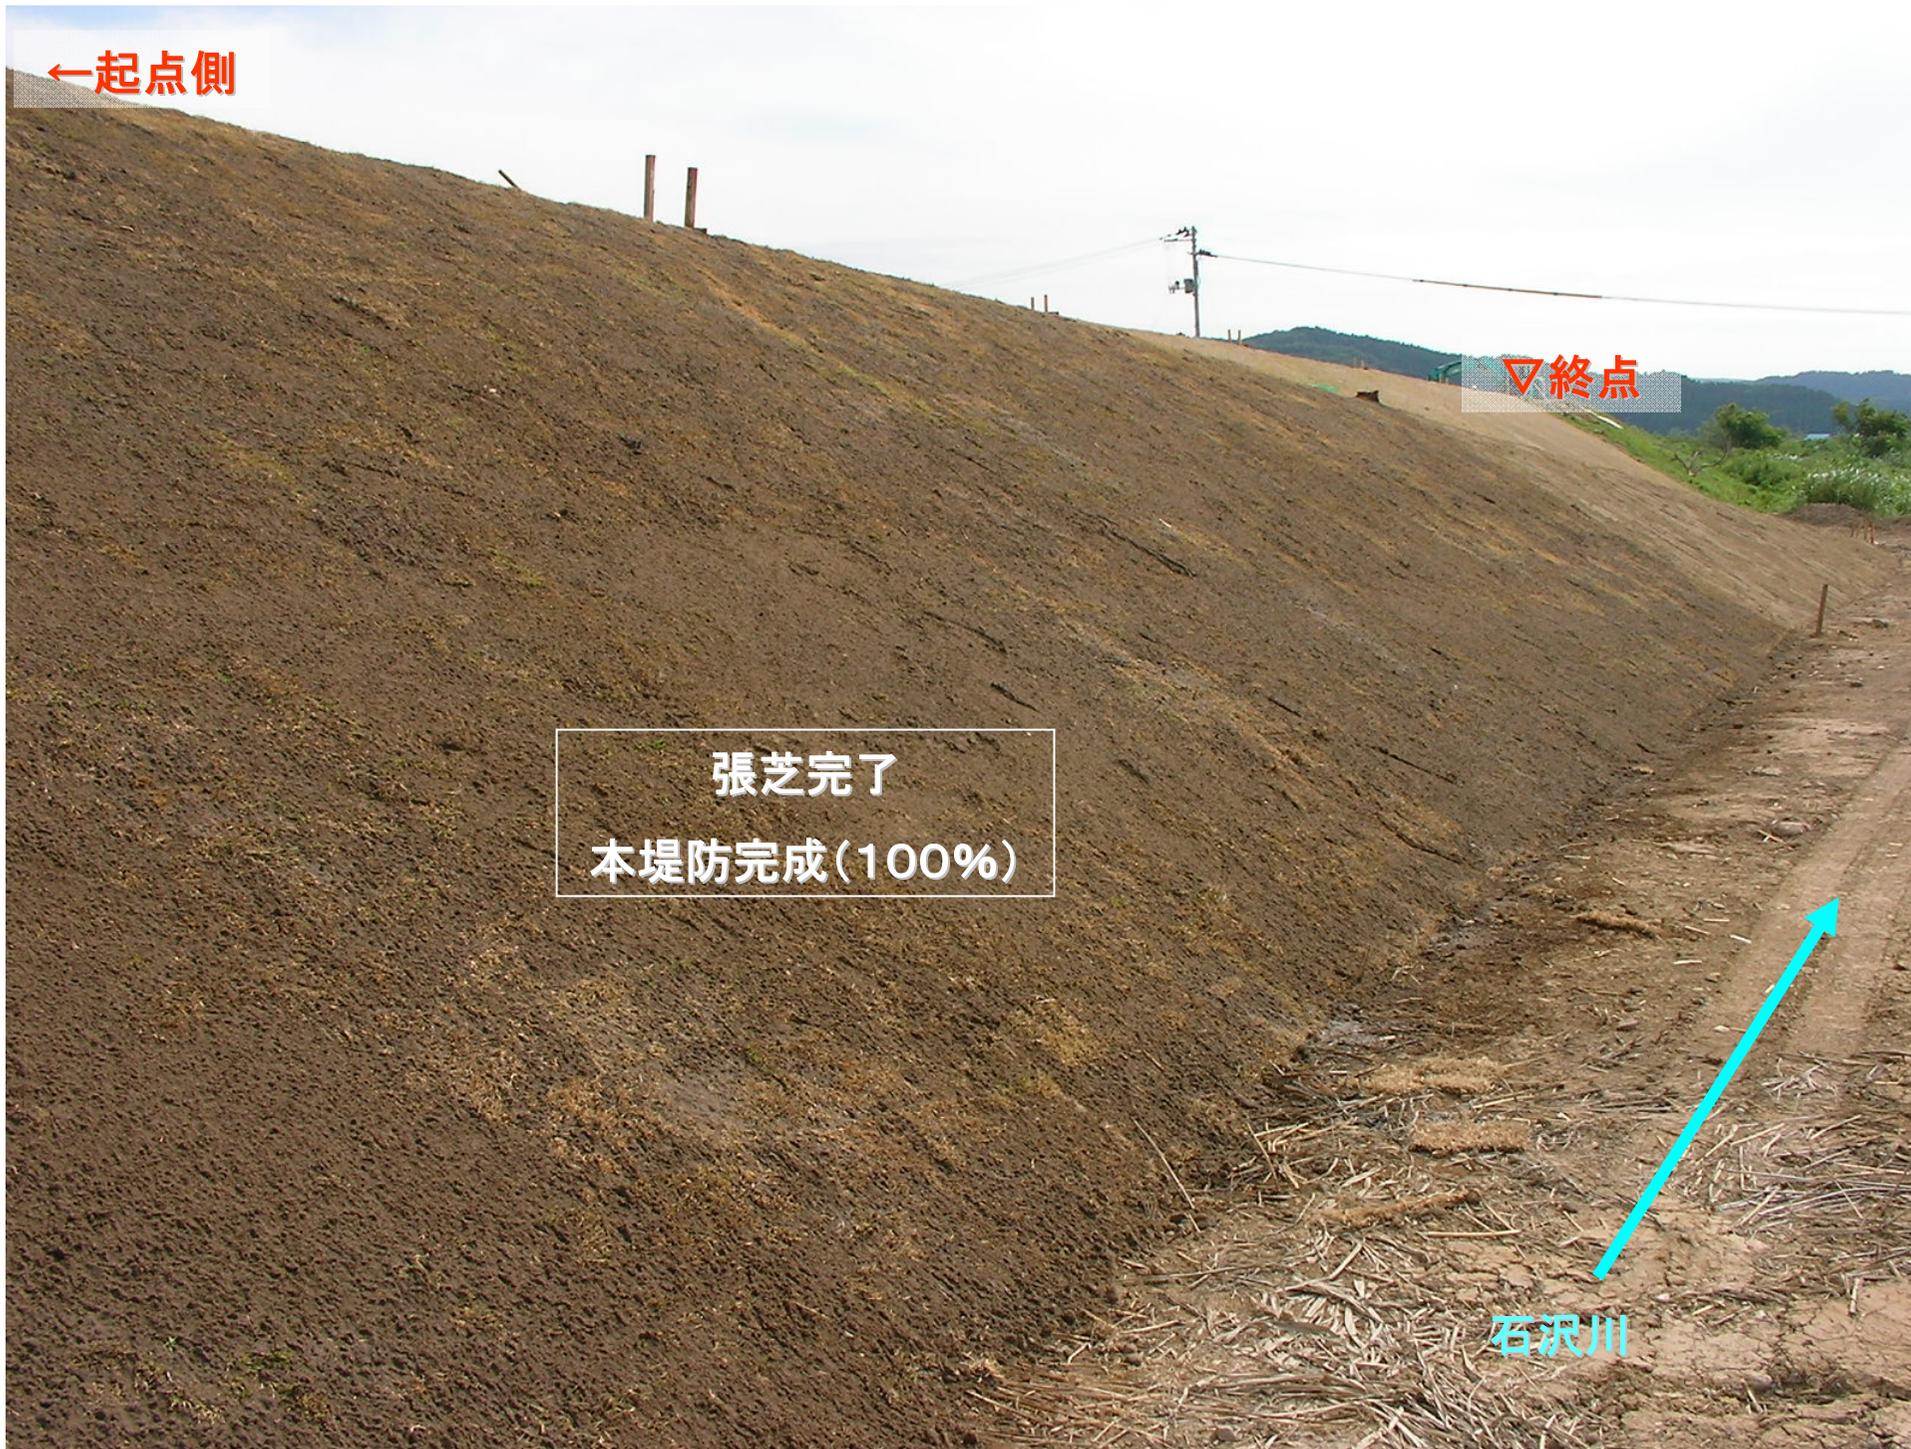
石沢川

←起点側

▽終点

張芝完了
本堤防完成(100%)
