**【水質事故情報】逢瀬川の有機溶剤流出による
水質事故について(第3報)**

1. 事故の概況

- ・発生場所: 阿武隈川左支川 逢瀬川
郡山市谷島町地内の工場
- ・発生時間: 平成24年8月26日(日) 12時39分頃
- ・流出物: 第2石油類(過酸化水素製造用の有機溶剤)
ジメチルエチルベンゼン、2-メチルシクロヘキシルアセテート、2-エチルアントラキノン
の混合物
- ・発生状況: 過酸化水素の製造過程で反応触媒として有機溶剤を循環させて使用しているが、混合タンクからの排水ポンプが何らかの原因で停止したものの、供給ポンプが稼働したままであったため、防液堤を超え雨水ラインから1.2m³程度漏出した。
- ・影響が懸念される河川: 逢瀬川(県管理)、阿武隈川(国管理)

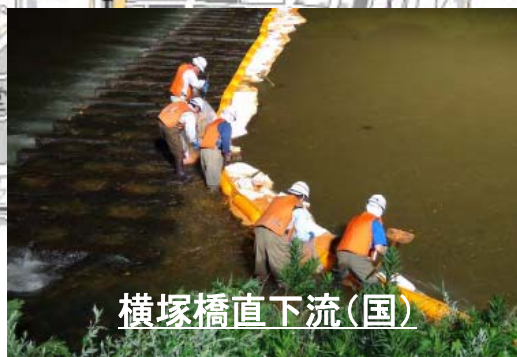
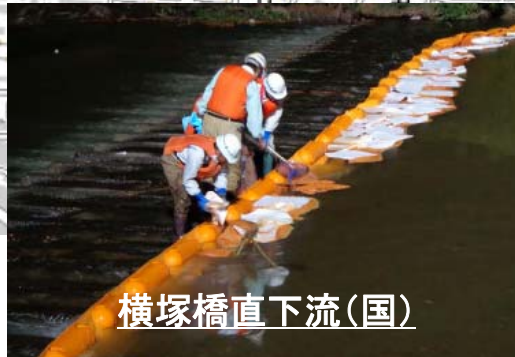
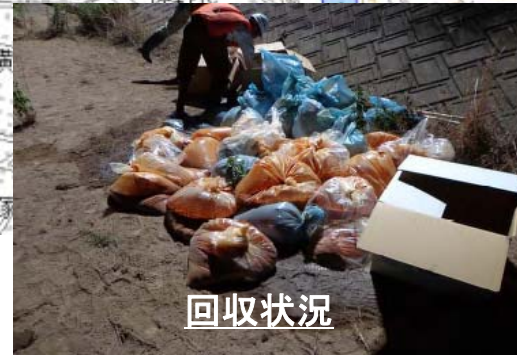
- 26日(日)
- ・15:22 原因者が逢瀬川出口にオイルチューブ設置(①仲江堀)
 - ・16:20 福島県が逢瀬川出口にオイルフェンス設置(①仲江堀)
 - ・17:50 福島河川国道事務所が阿武隈川合流点付近でオイルフェンス、油吸着マット設置(②横塚橋直下流)
 - ・20:45 緊急巡視班を出動させ、阿武隈川本川の状況を確認
- ※各自治体及び下流で取水する利水者には連絡済。
- 27日(月)
- ・郡山市内の流出元では、新たな漏出は見られません。
 - ・9:45 逢瀬川のオイルフェンスに流着した浮遊物質の回収を終了
 - ※9:45までに、吸着マット・凝固体をビニール袋で143袋分を回収済
 - ・阿武隈川本川でオイルフェンスを設置済(③二本松市木幡)

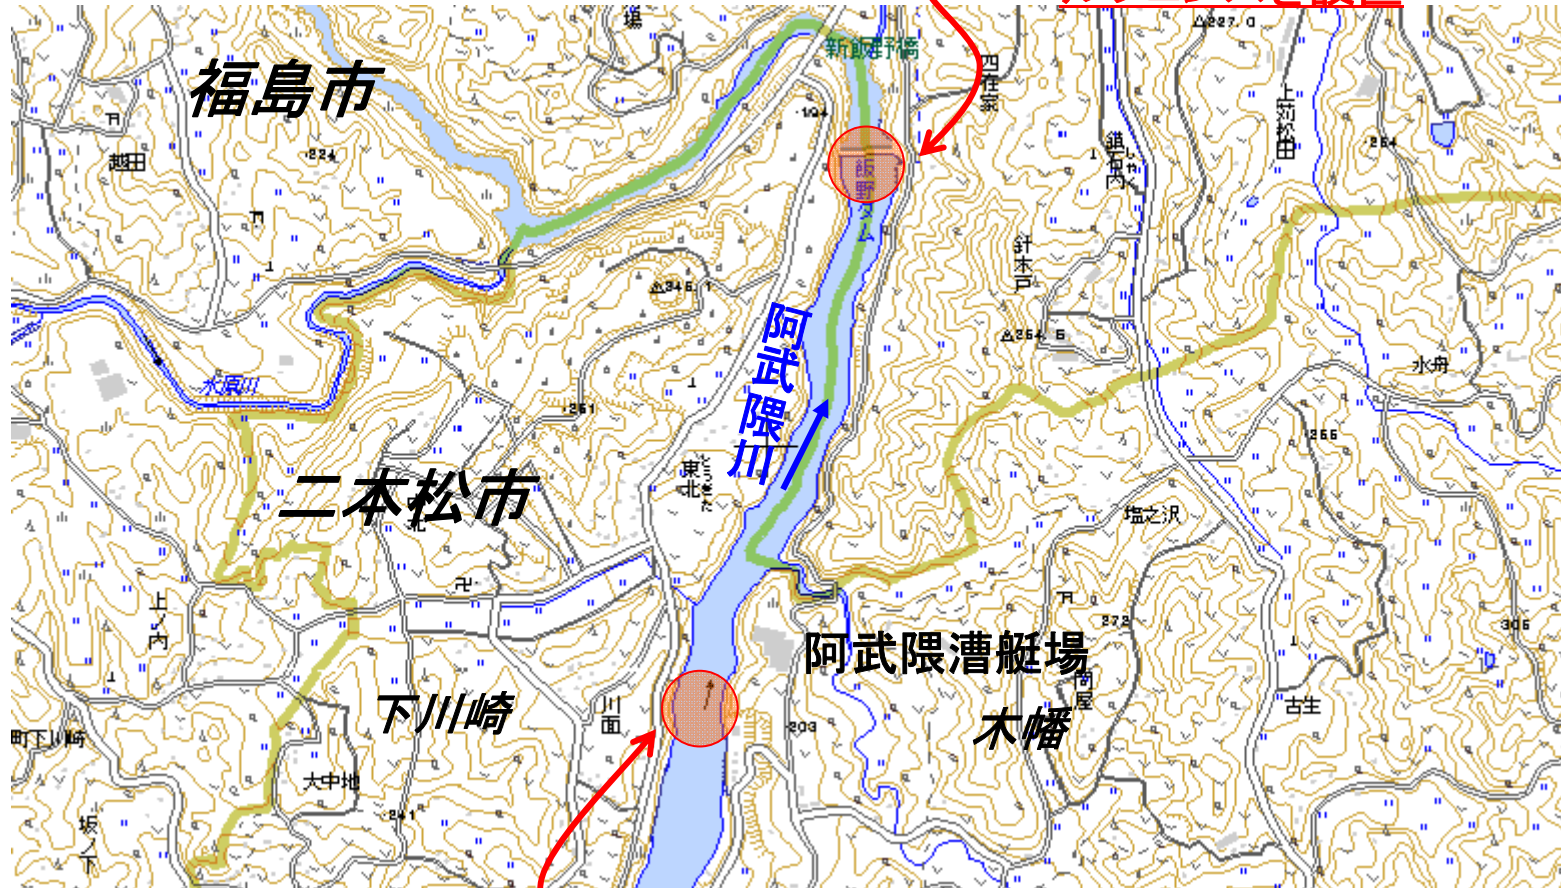
③オイルフェンス設置
二本松市木幡地内(国)

阿武隈川本川(二本松市木幡地内)でオイルフェンスを設置完了。
・蓬萊発電所(東北電力(株))では、取水口にオイルフェンスを設置しました。
・逢瀬川では、工場職員が100人体制で河岸漂着物を清掃中。
現在、阿武隈川での監視を強化しています。
