## 「18年ぶりの渇水を乗り切る」 ～ 渇水対策支部(注意体制)を解除 ～

山形河川国道事務所及び最上川ダム統合管理事務所では、渇水対策支部を設置しておりましたが、かんがい用水の取水が9月30日に終了したことや、最近の降雨により最上川の流況が改善してきており、また、白川ダム(国)等の貯水量も回復したことから、本日10時に渇水対策支部を解除しました。

## 【今年の渇水状況】

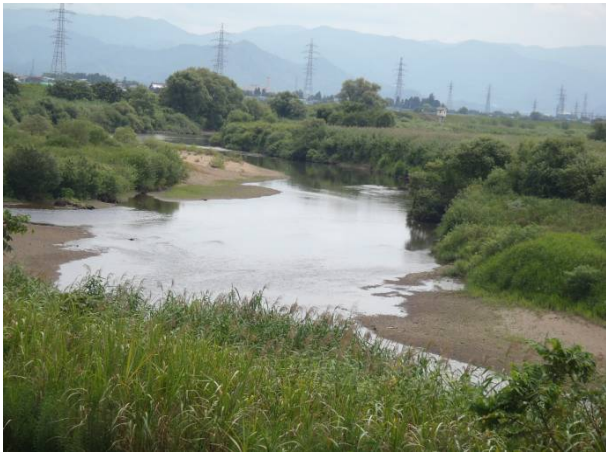
南陽市梨郷付近（長須賀淵排水樋管付近）

渇水時の状況

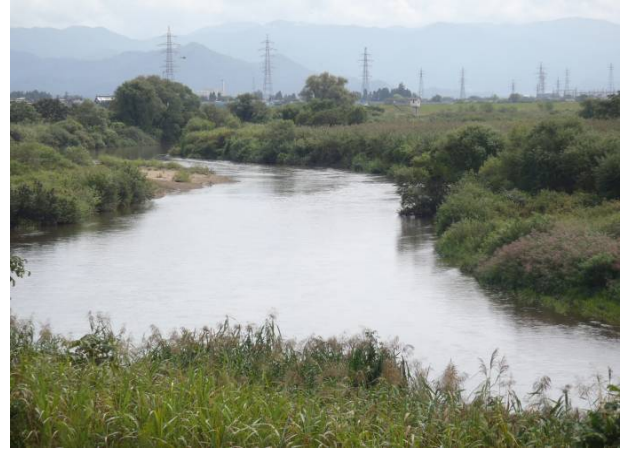
現在の状況（9月25日）

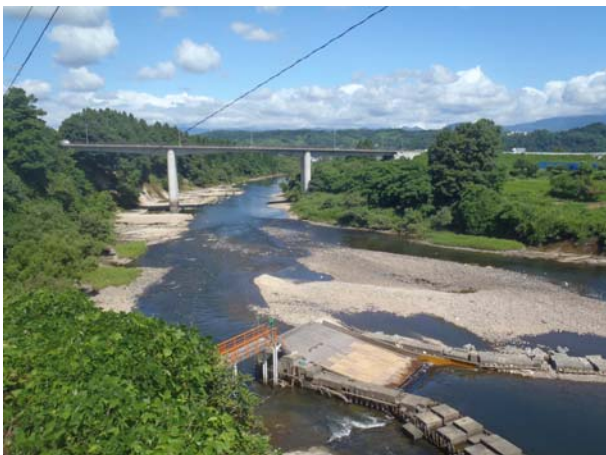
大江町大字藤田付近（柏陵橋上流付近）

渇水時の状況

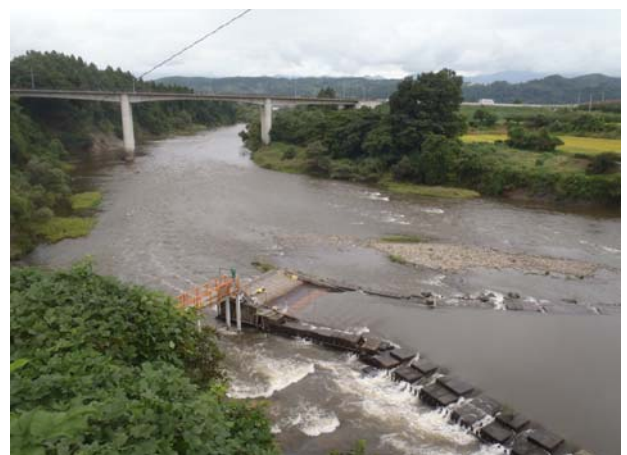
現在の状況(9月25日)

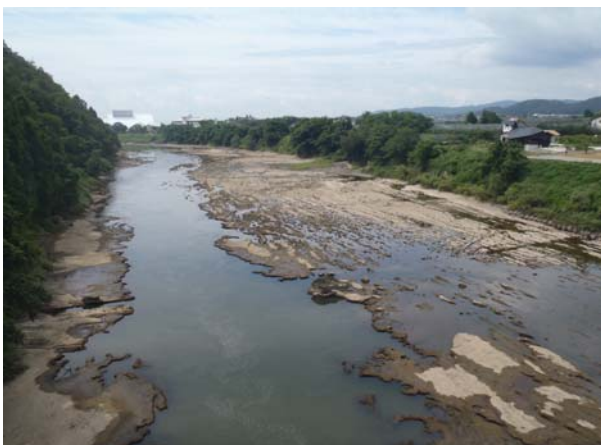
村山市大字大槇付近（竜神の吊橋付近）

渇水時の状況

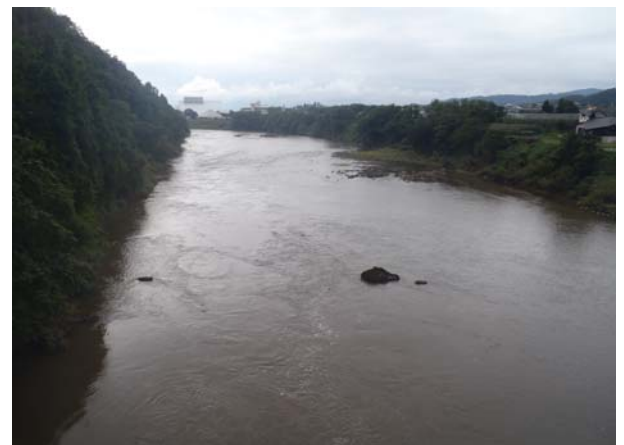
現在の状況(10月2日)

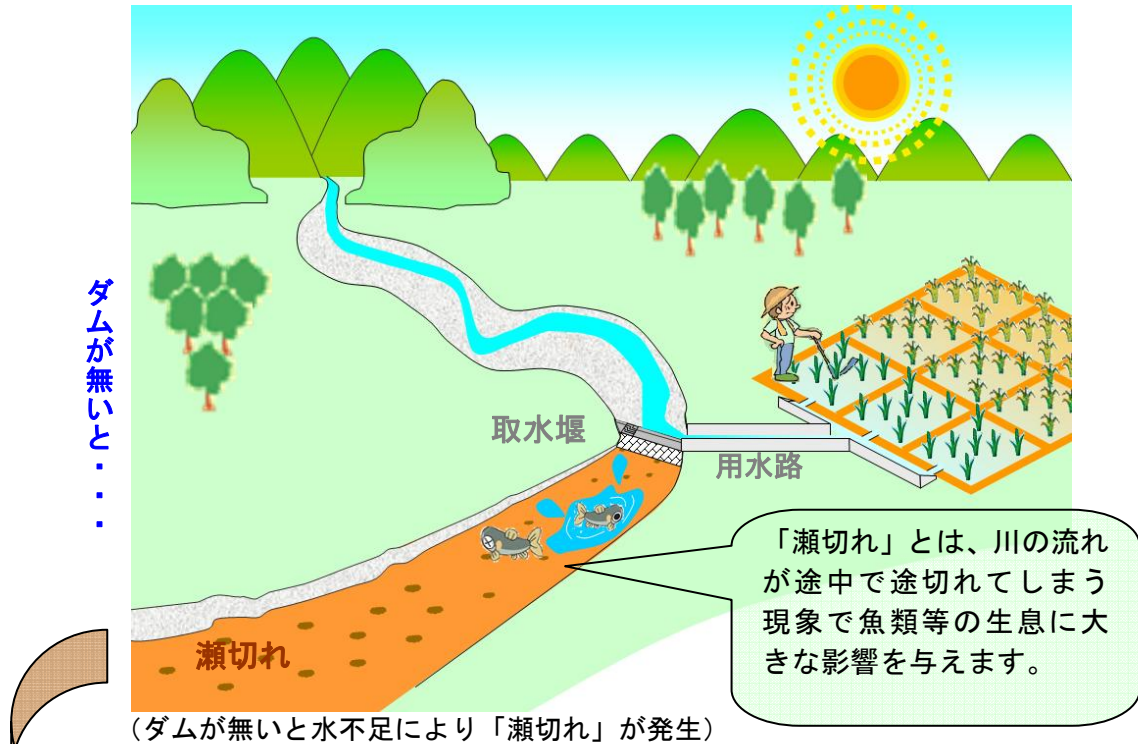
- 「瀬切れ」防止への取り組み。  
渇水により川の流が途中で途切れる事により置賜白川に棲む魚類等水性生物へ悪影響を及ぼします。  
今回、白川ダムからの放流により「瀬切れ」を防止しました。

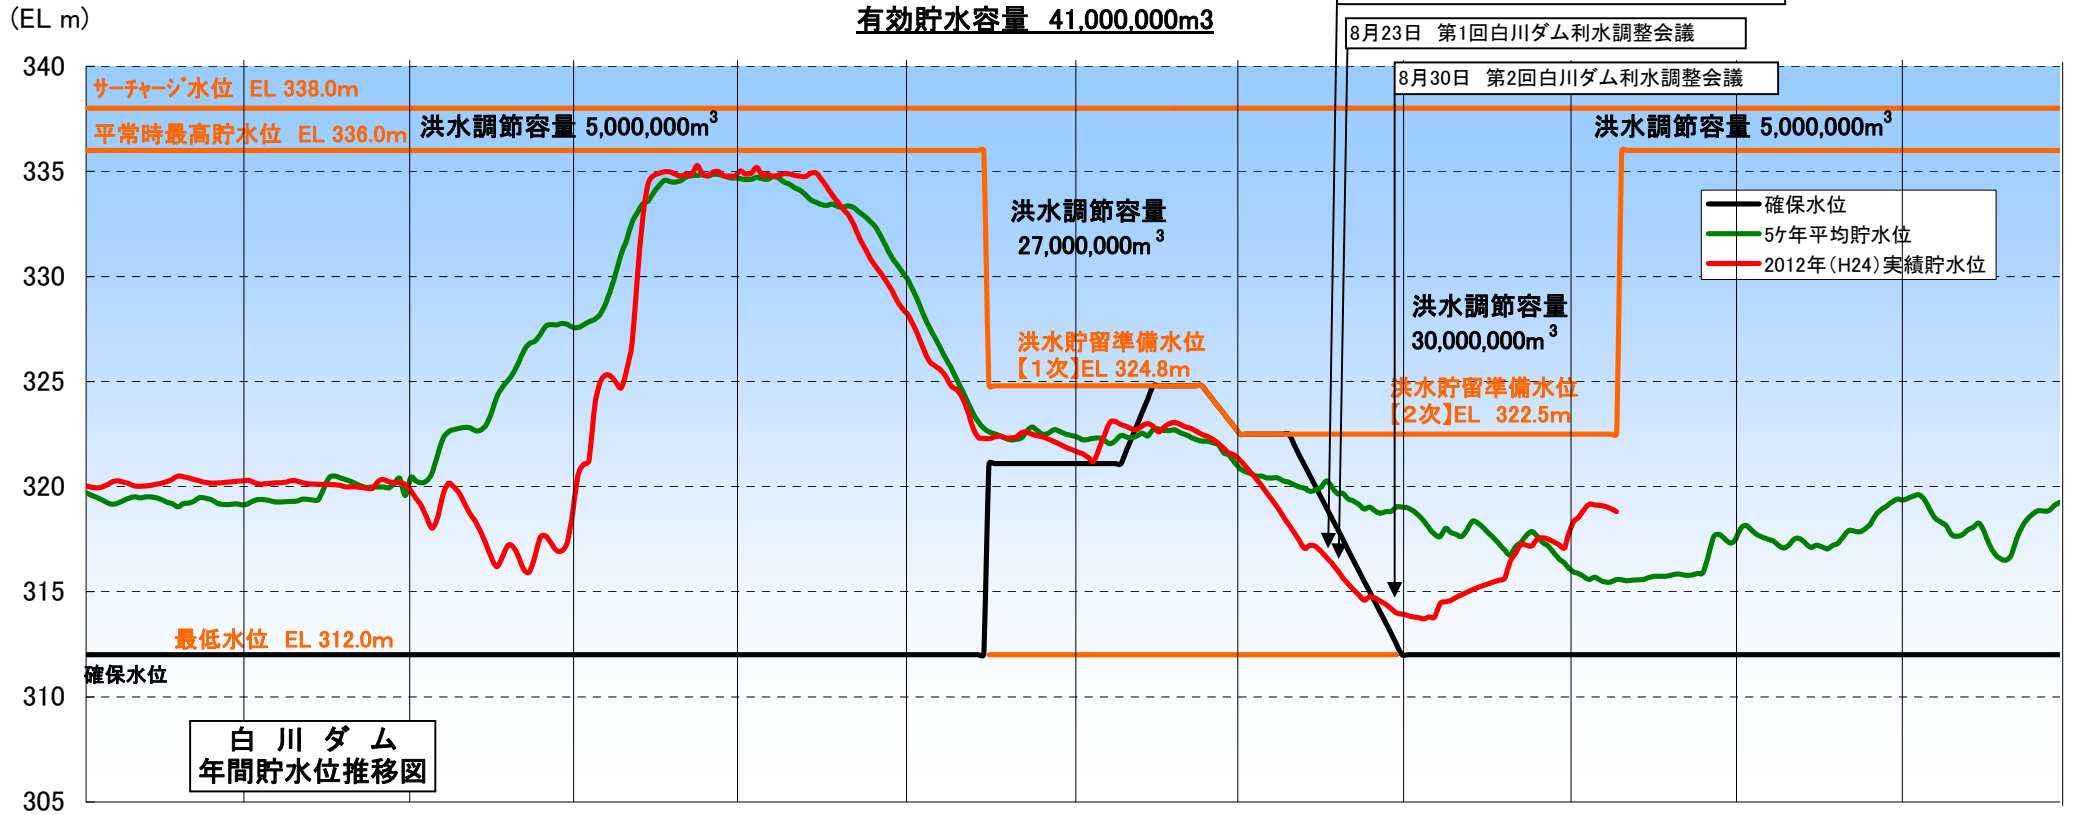
# 白川ダム年間貯水位曲線

有効貯水容量 41,000,000m<sup>3</sup>

8月22日 最上川水系治水情報連絡協議会  
第2回幹事会

8月23日 第1回白川ダム利水調整会議

8月30日 第2回白川ダム利水調整会議

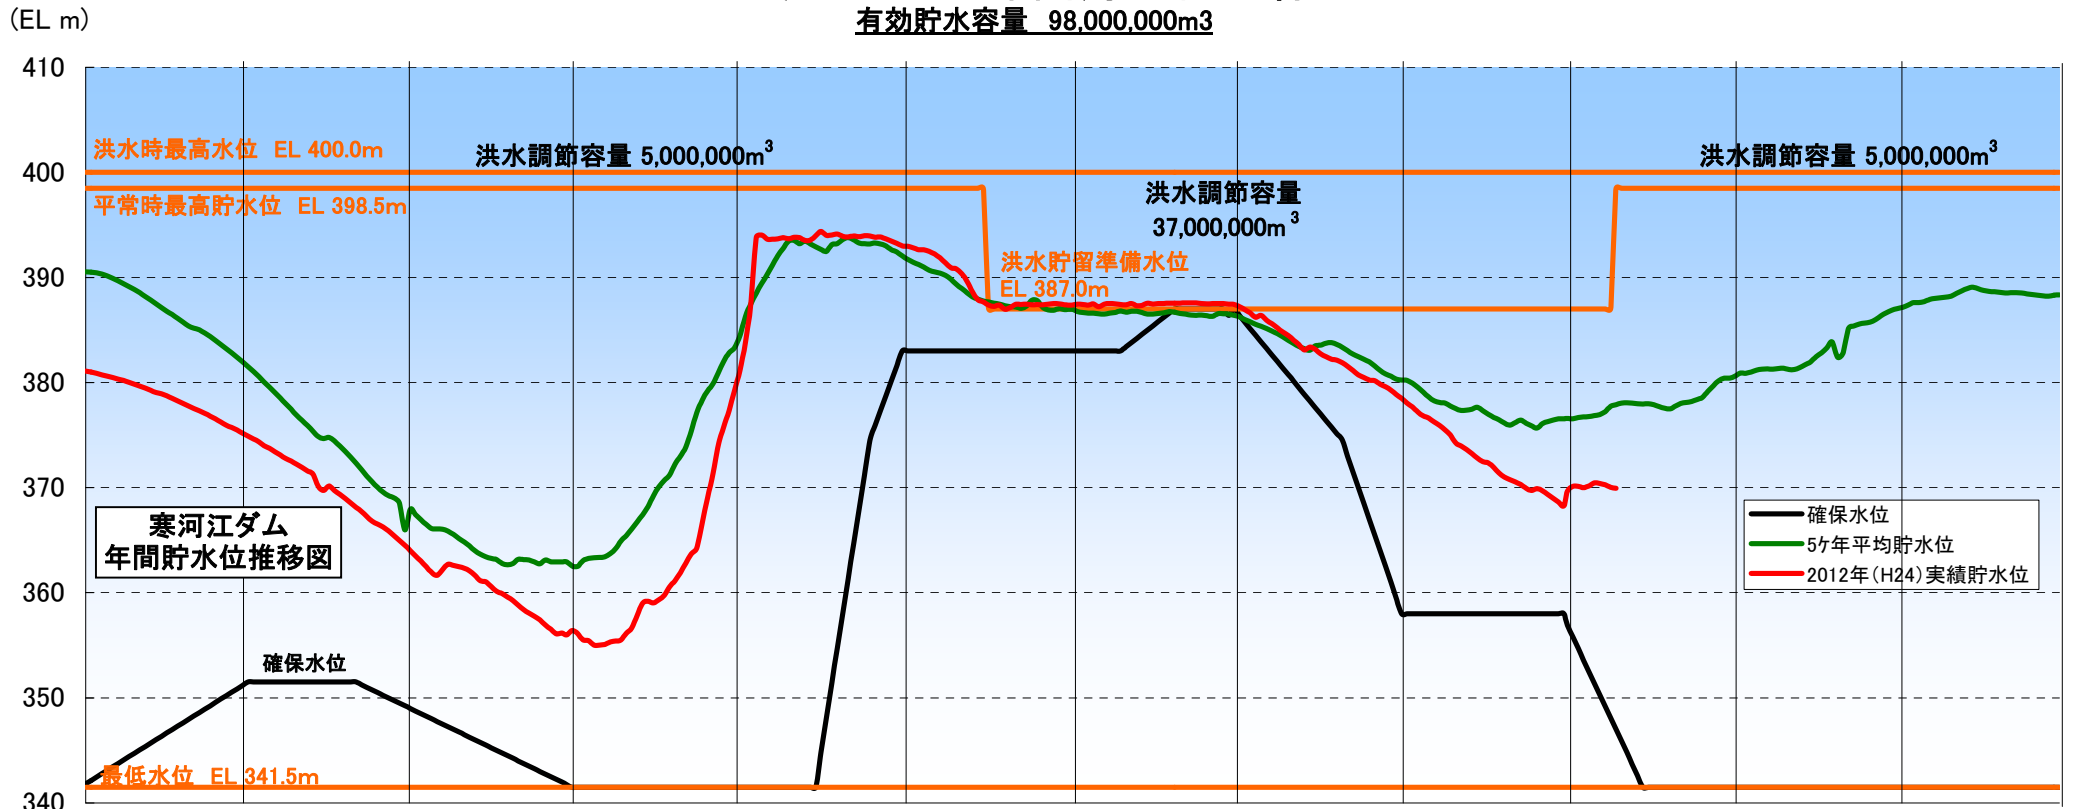
# 寒河江ダム年間貯水位曲線

有効貯水容量 98,000,000m<sup>3</sup>

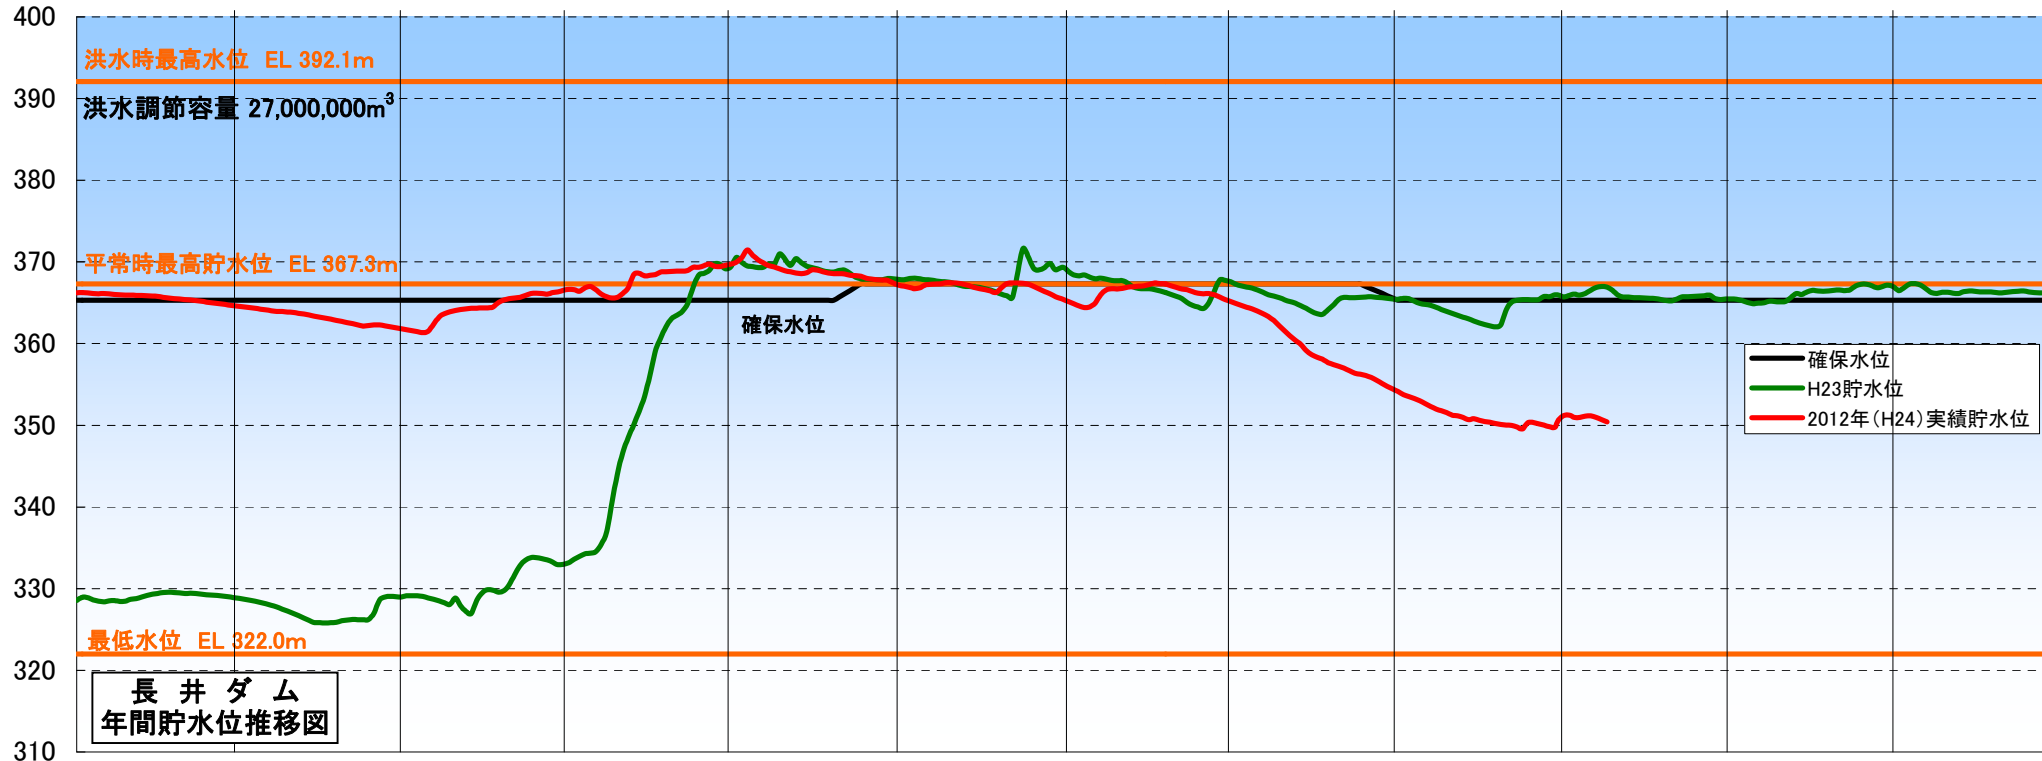
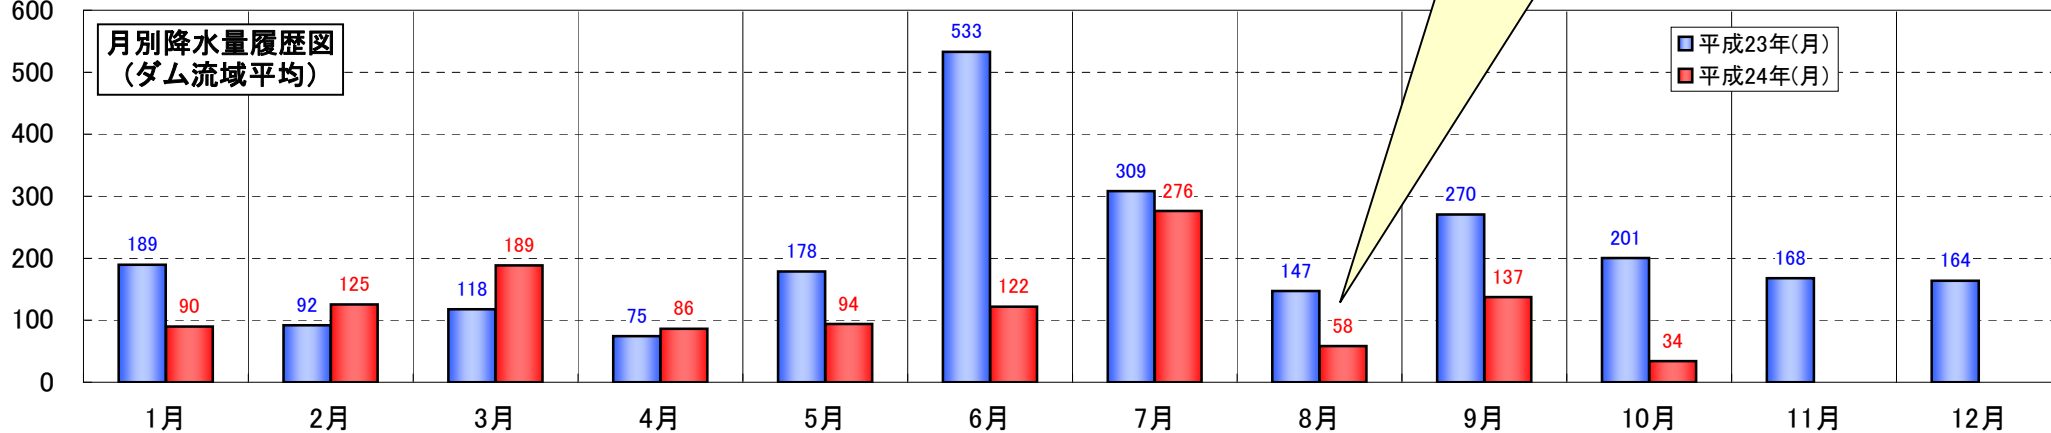
# 長井ダム年間貯水位曲線

有効貯水容量 48,000,000m<sup>3</sup>
