台風8号の接近に伴う降雨による防災情報(第7報)

新庄河川事務所では、7月9日17時20分に災害対策支部(警戒体制・砂防)及び7月9日22時30分に災害対策支部(注意体制・河川)を設置し警戒にあっておりますが、**最上川の大石田水位観測所において氾濫危険水位を超え、今後、水位の上昇が予想されるため、7月10日4時00分、災害対策支部(警戒体制・河川)に移行しました。**

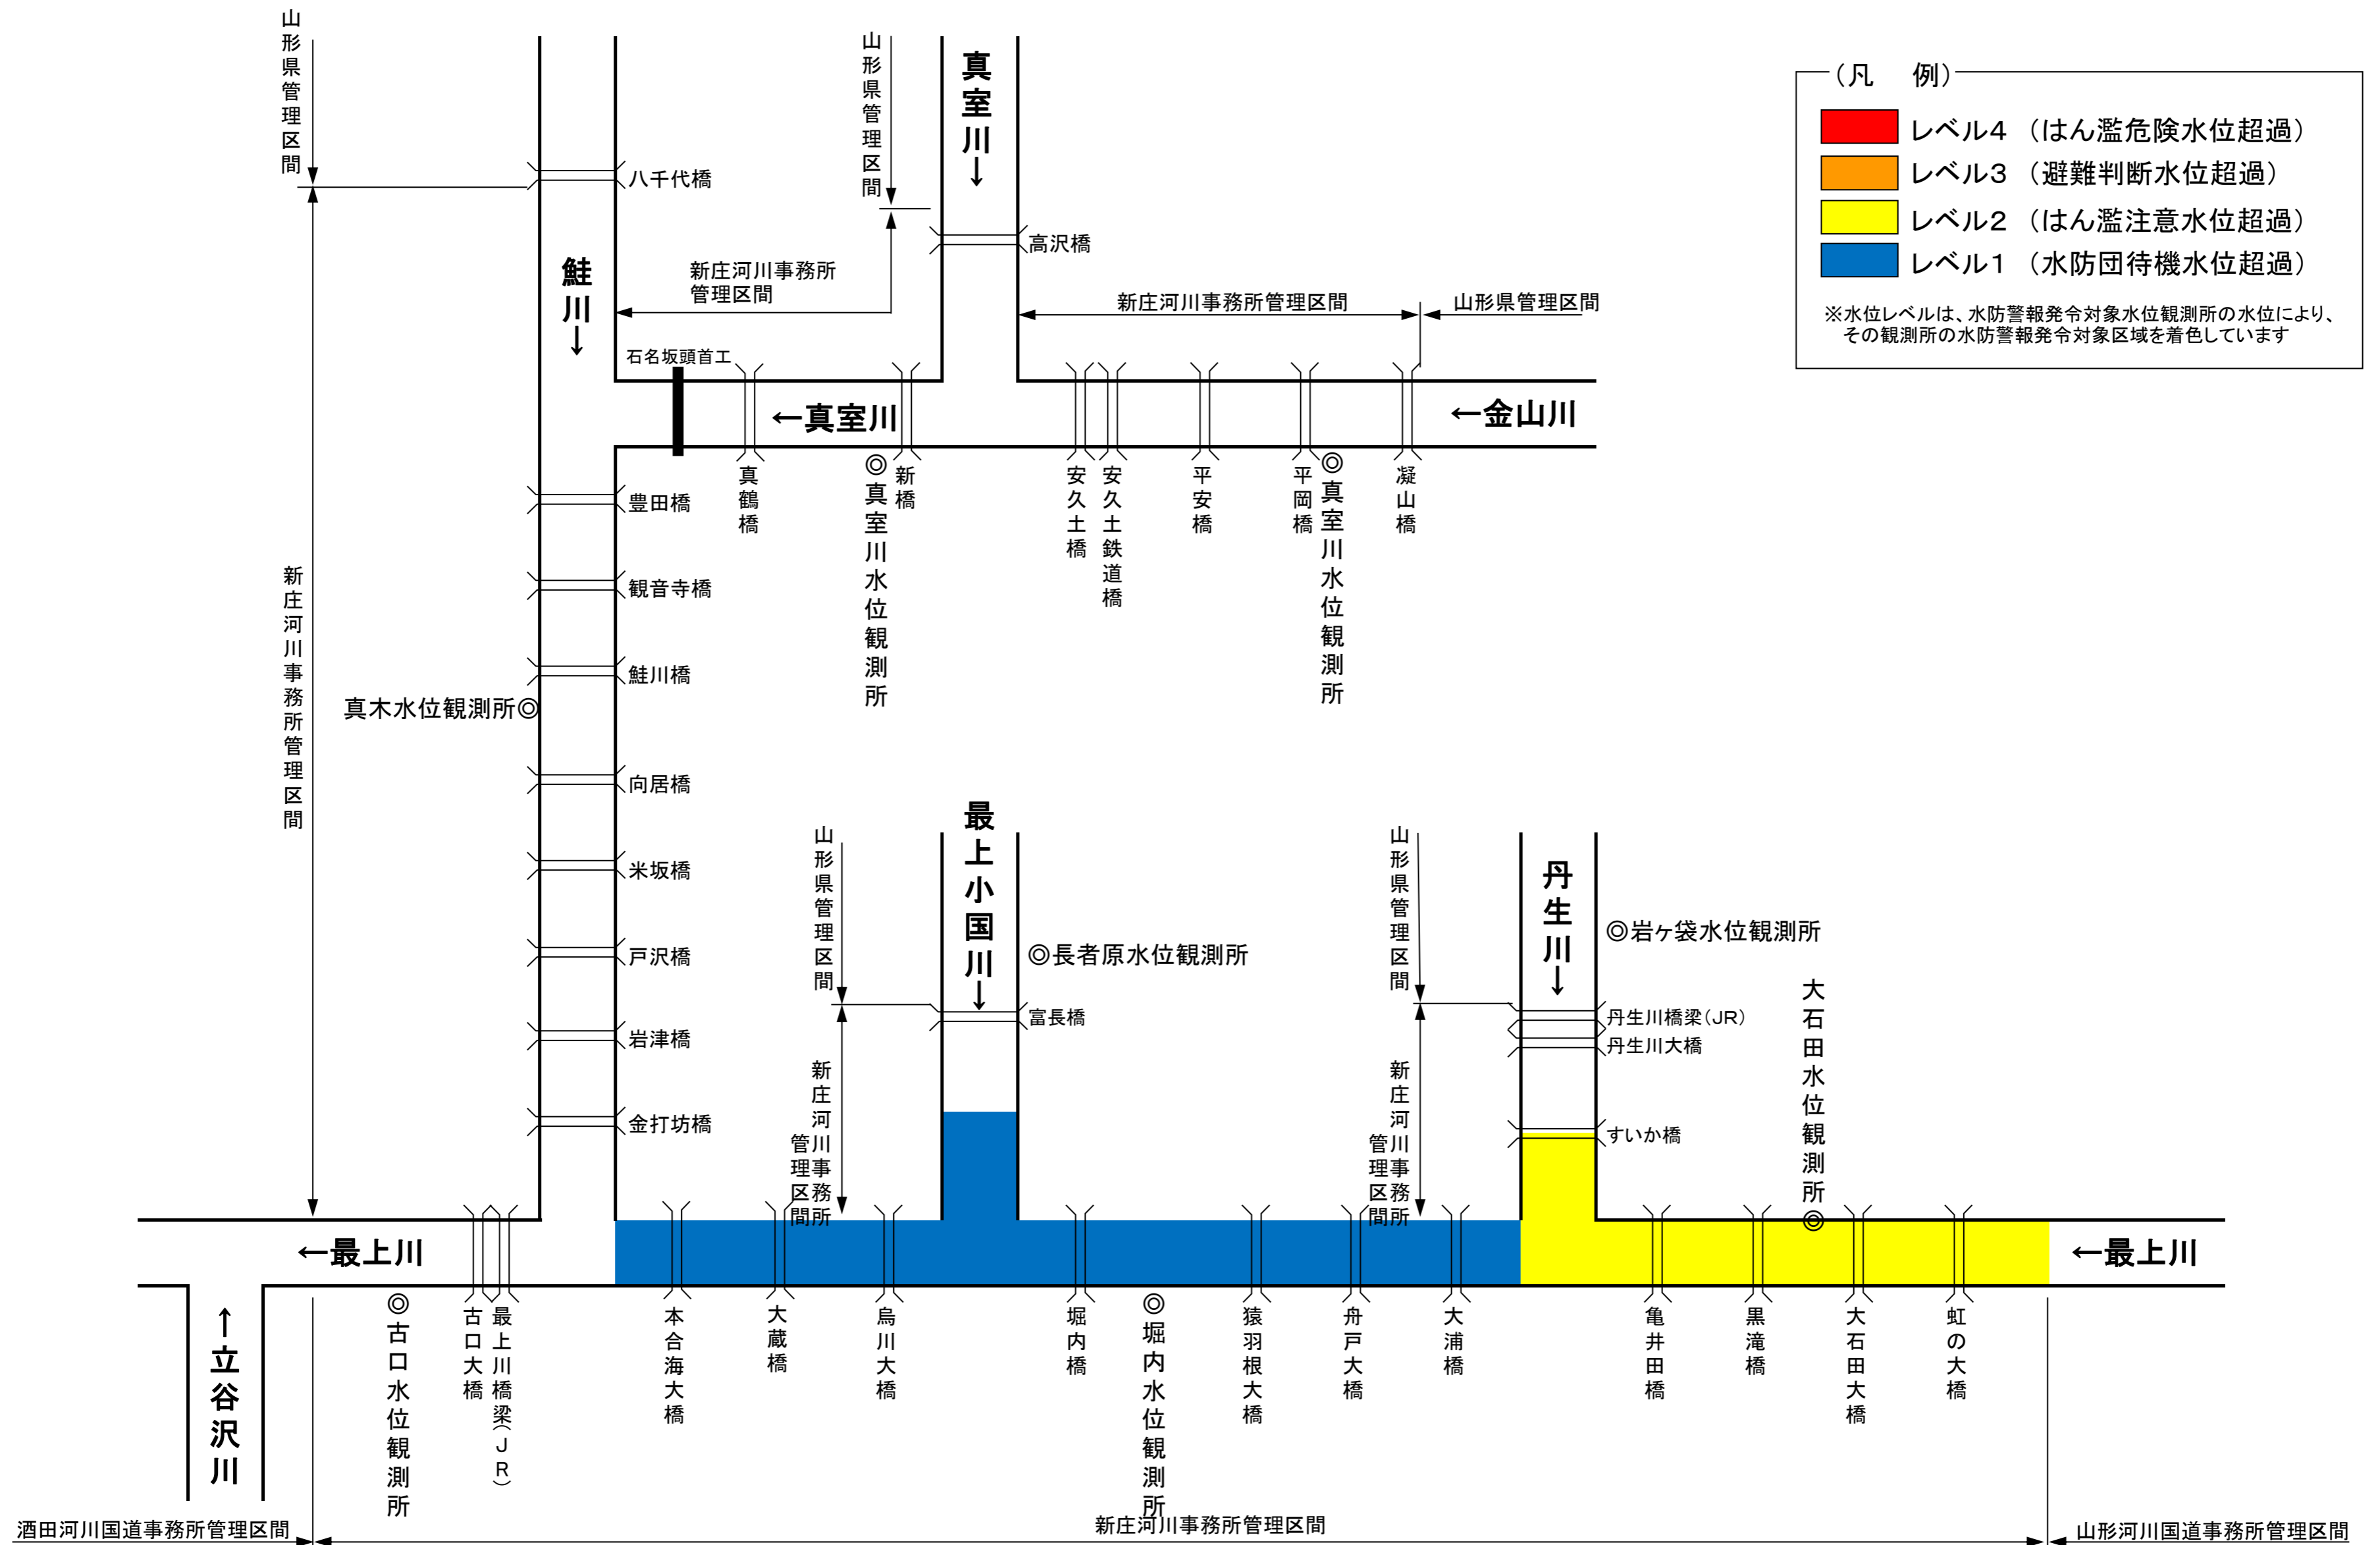
最上川、鮭川、真室川、金山川 水位状況図

平成26年7月10日 4時20分 現在

3. 河川情報(7月10日4時20分現在) 参考資料-2 参照

河川名	観測所名	現在の 水位	状況	水防団 待機水位 (レベル1)	氾濫注意水位 (警戒水位) (レベル2)	避難判断水位 (レベル3)	氾濫危険水位 (危険水位) (レベル4)
最上川中流	大石田	13.91m	上昇中↑	12.50m	13.80m	16.20m	16.90m
	堀内	3.90m	上昇中↑	3.40m	4.40m	6.90m	7.70m
