台風8号の接近に伴う降雨による防災情報(第 8 報)

新庄河川事務所では、7月9日17時20分に災害対策支部(警戒体制・砂防)及び7月10日4時00分に災害対策支部(警戒体制・河川)を設置し警戒にあっておりますが、**最上川の堀内水位観測所において氾濫注意水位を超え、今後、水位の上昇が予想されるため、7月10日6時50分、**

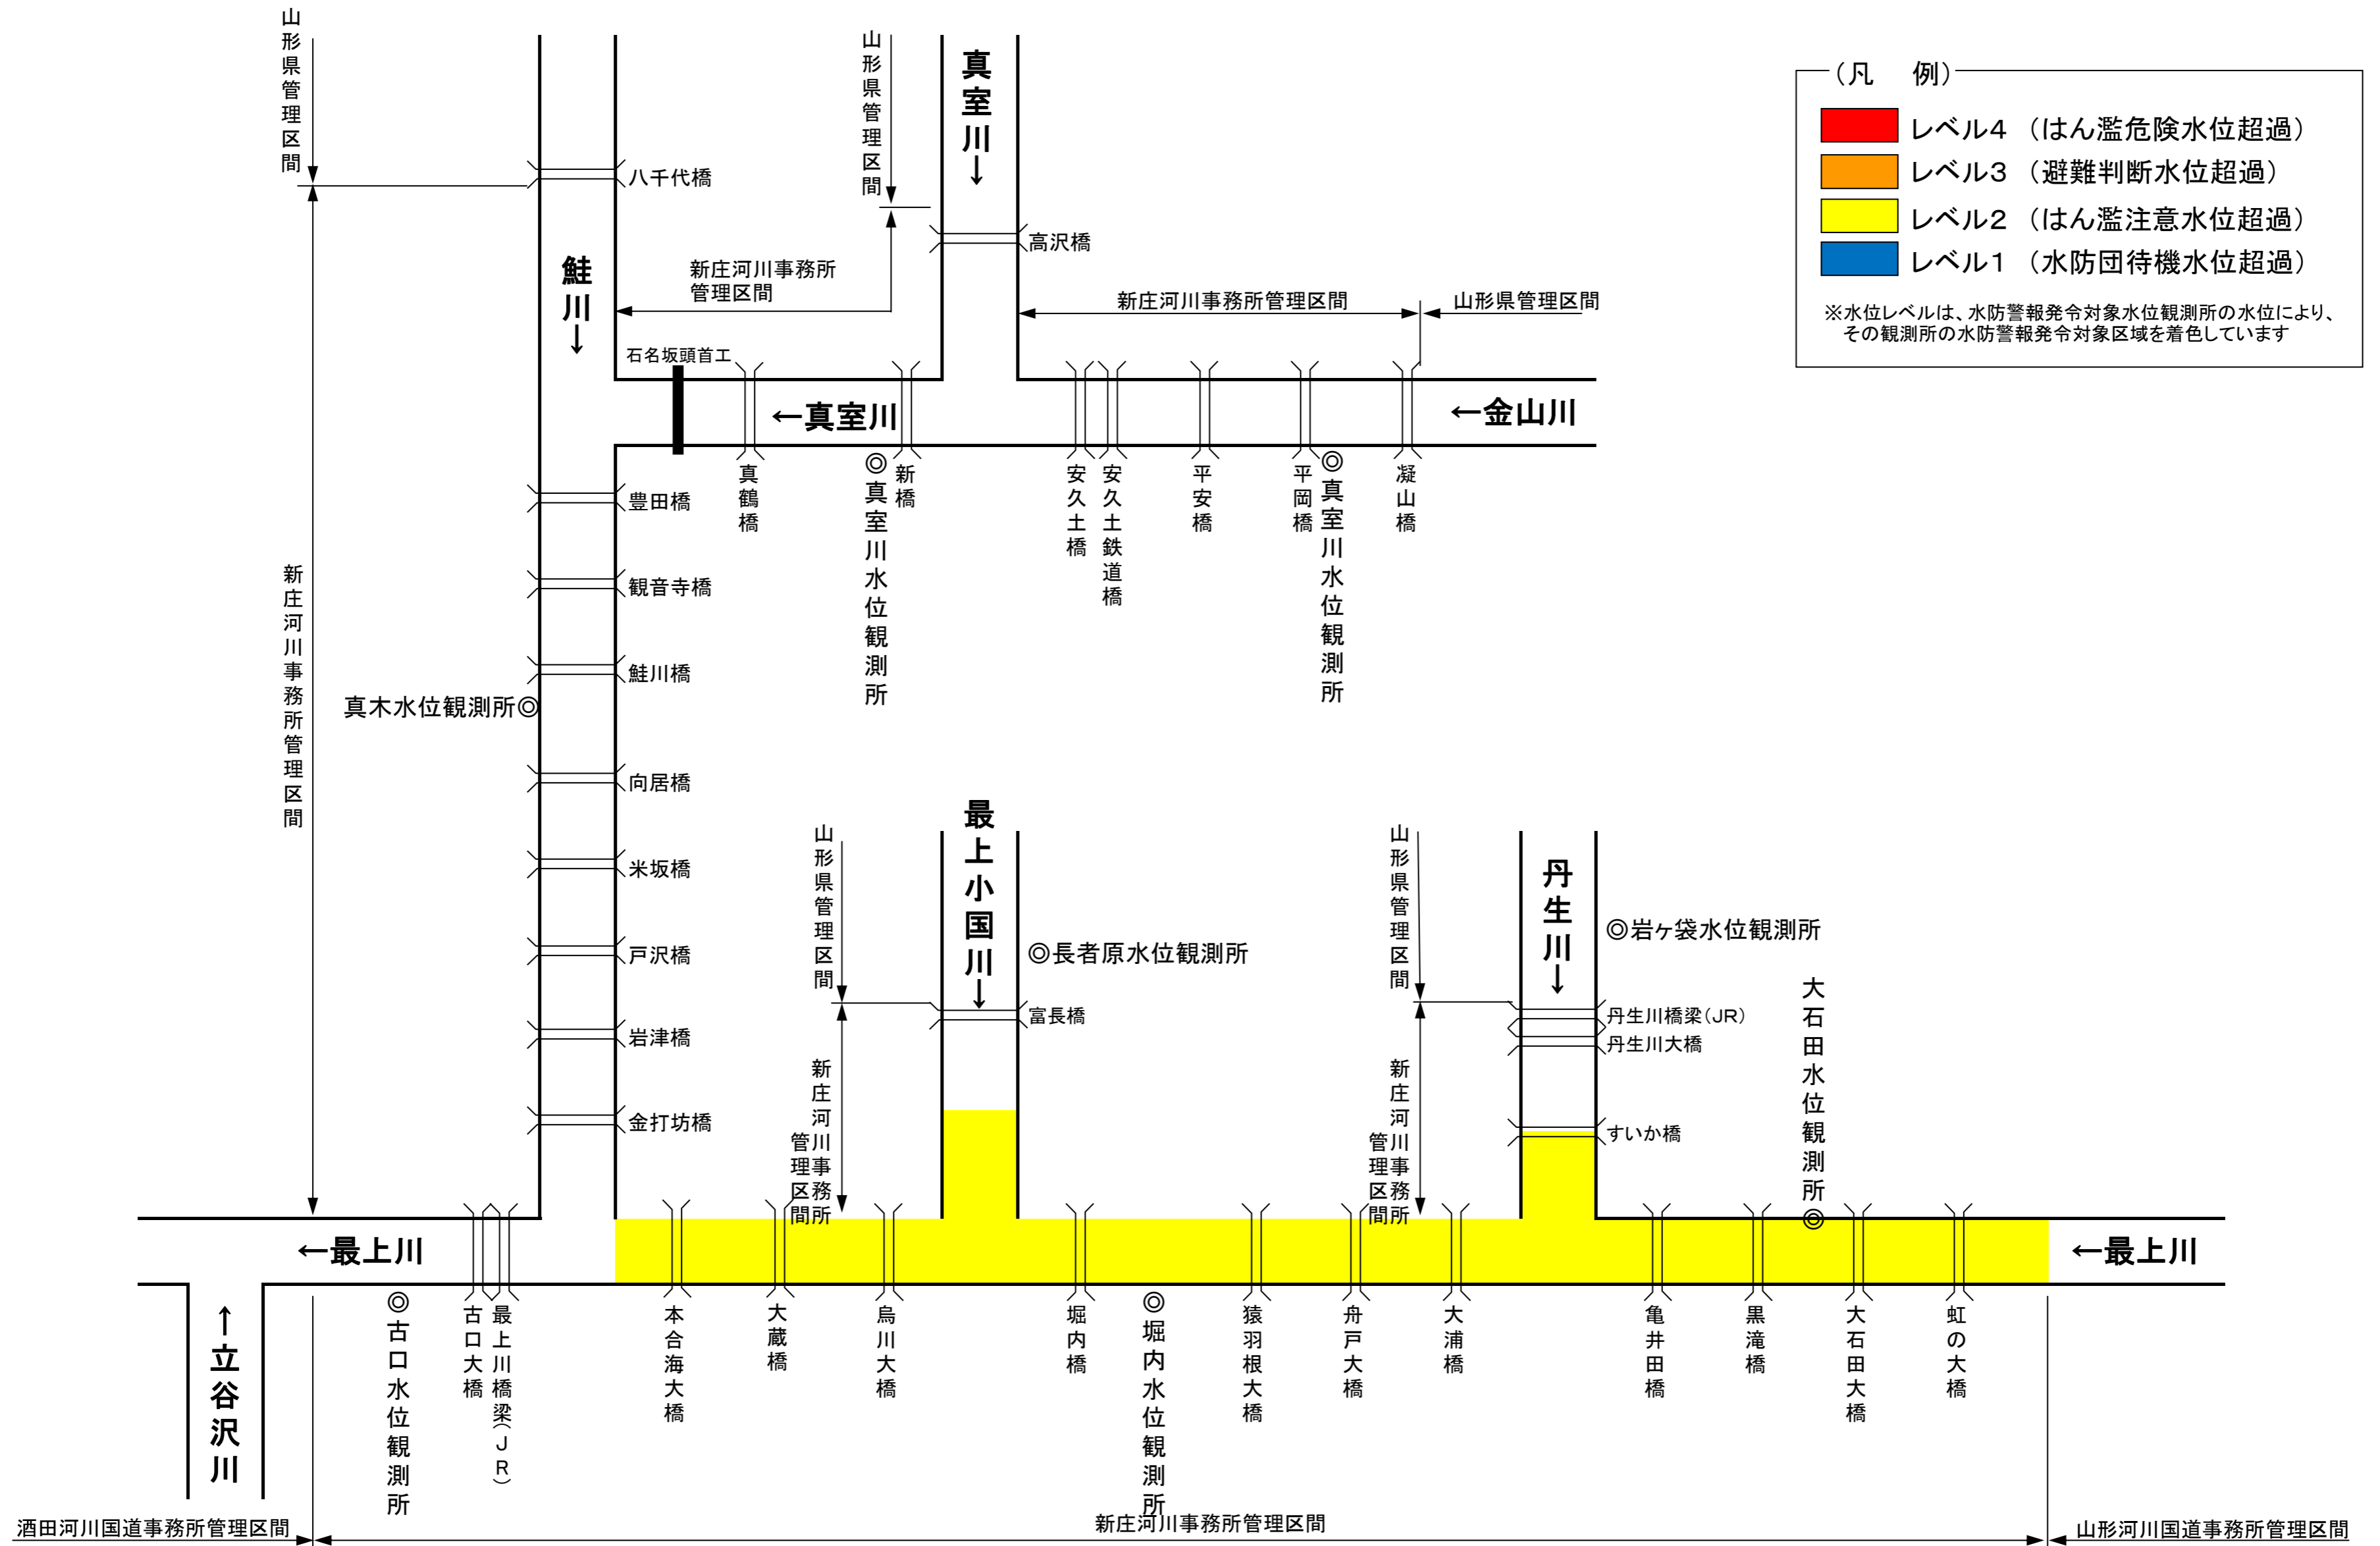
最上川、鮭川、真室川、金山川 水位状況図

平成26年7月10日 6時50分 現在

3. 河川情報(7月10日6時50分現在) 参考資料-2 参照

河川名	観測所名	現在の水位	状況	水防団待機水位(レベル1)	氾濫注意水位(警戒水位)(レベル2)	避難判断水位(レベル3)	氾濫危険水位(危険水位)(レベル4)
最上川中流	大石田	14.80m	上昇中↑	12.50m	13.80m	16.20m	16.90m
	堀内	4.48m	上昇中↑	3.40m	4.40m	6.90m	7.70m
