**【防災情報】北上川下流河川事務所
災害対策情報（第16報）
＜渋井川の堤防緊急復旧工事に着手しました＞**

【堤防緊急復旧工事の実施内容】

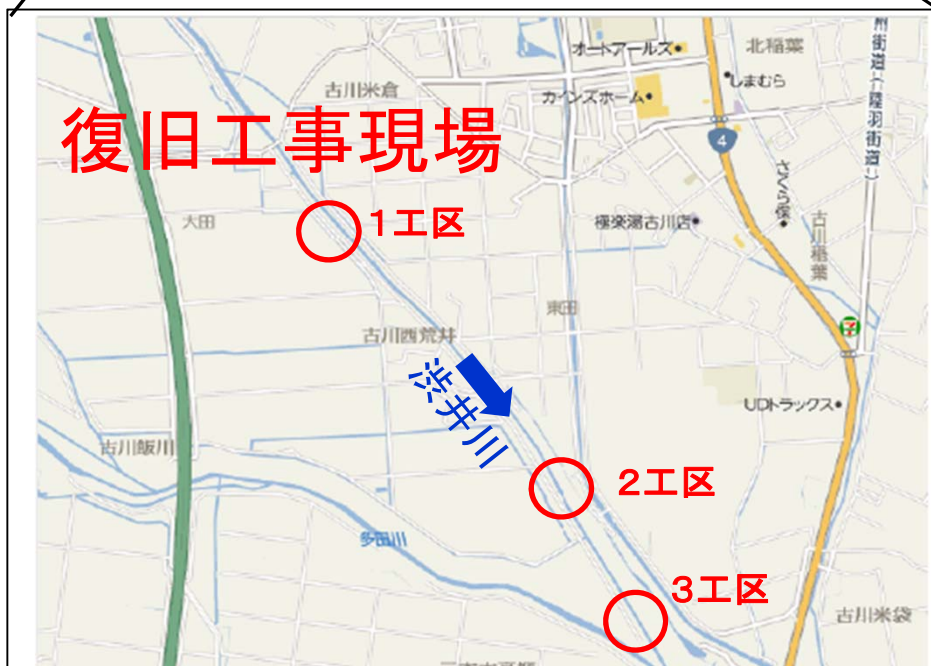
別紙-2

H27.9.11 渋井川決壊箇所 緊急復旧図

- 日時：平成27年9月12日（土） 10時00分工事開始
- 現場位置：宮城県大崎市古川字西荒井地内（別紙-1）
- 復旧工法：
 - （1）備蓄土砂を用い、周辺の堤防と同じ高さまで盛土します。
 - （2）堤防の川側に護岸を張り、洪水に強い構造とします。（別紙-2）
 - （3）スケジュール（別紙-3）
