がんばろう！東北**【防災情報】北上川下流河川事務所
災害対策情報（第19報）
＜渋井川堤防緊急復旧の西荒井下流工区が概成＞**

渋井川の堤防緊急復旧工事について、最も決壊幅が大きい西荒井下流工区の堤防盛土が本日11時に概成しました。

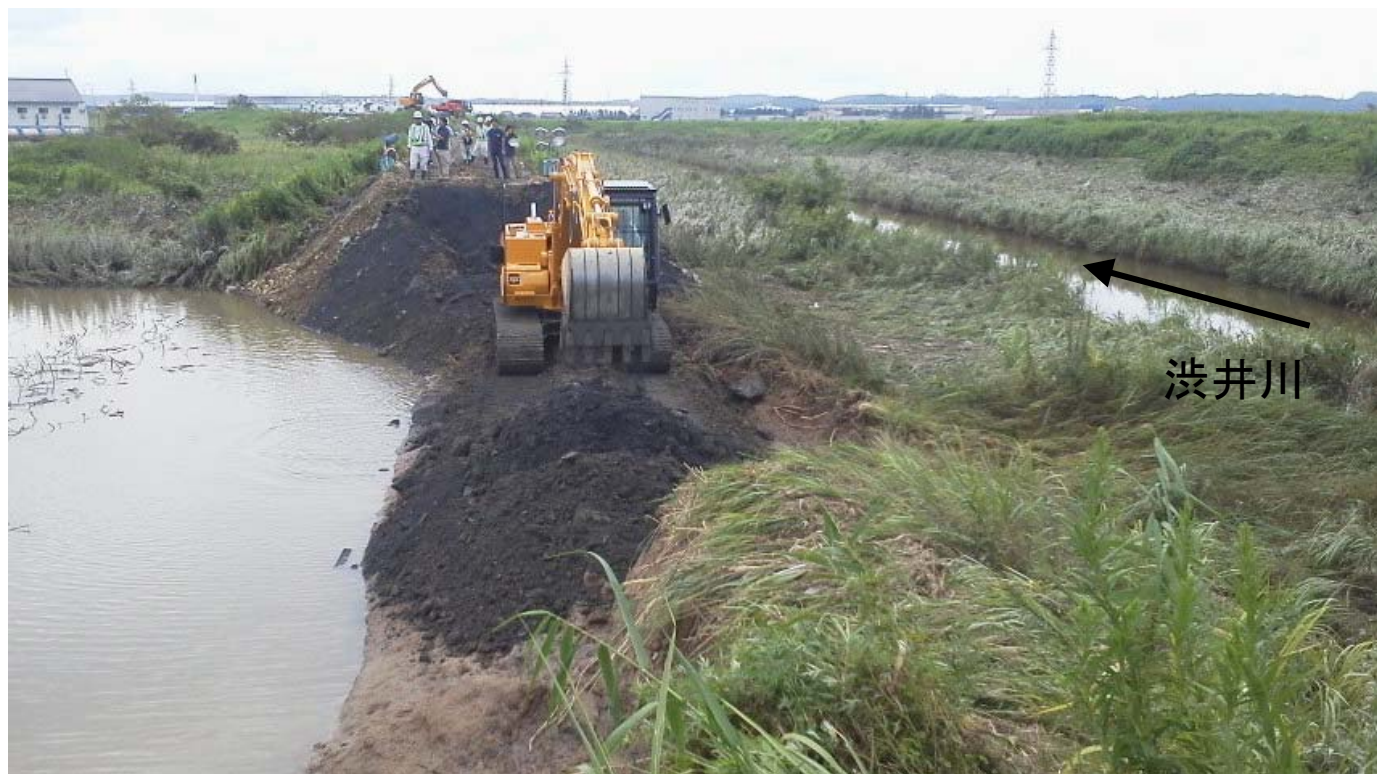
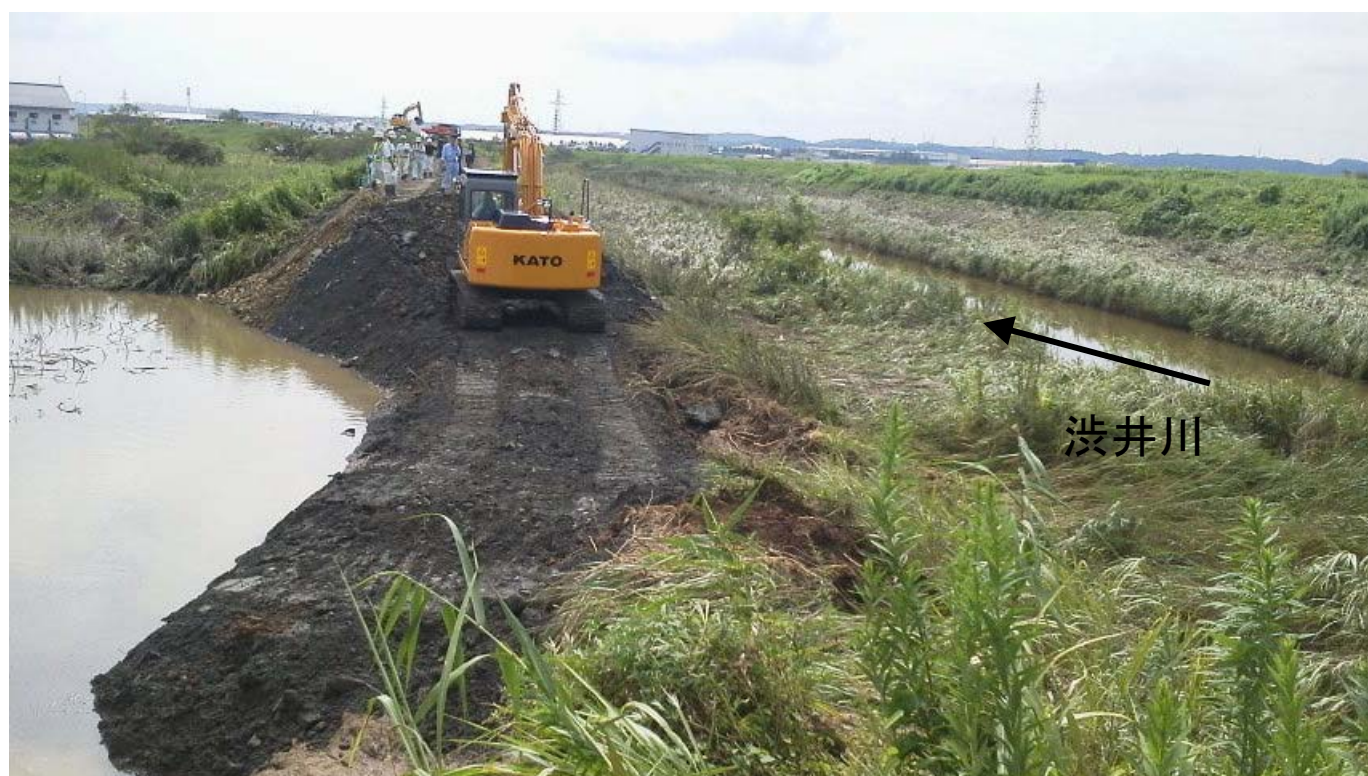
西荒井下流工区 復旧状況

※写真は9月13日10時現在のものです。

- (1) 備蓄土砂を用い、周辺の堤防と同じ高さまで盛土します。
- (2) 堤防の川側に護岸を張り、洪水に強い構造とします。
