鶴岡市田麦俣地区の防災情報(第3報)

～監視体制を強化し、緊急対策工を実施中～

新庄河川事務所の緊急対策工施工状況

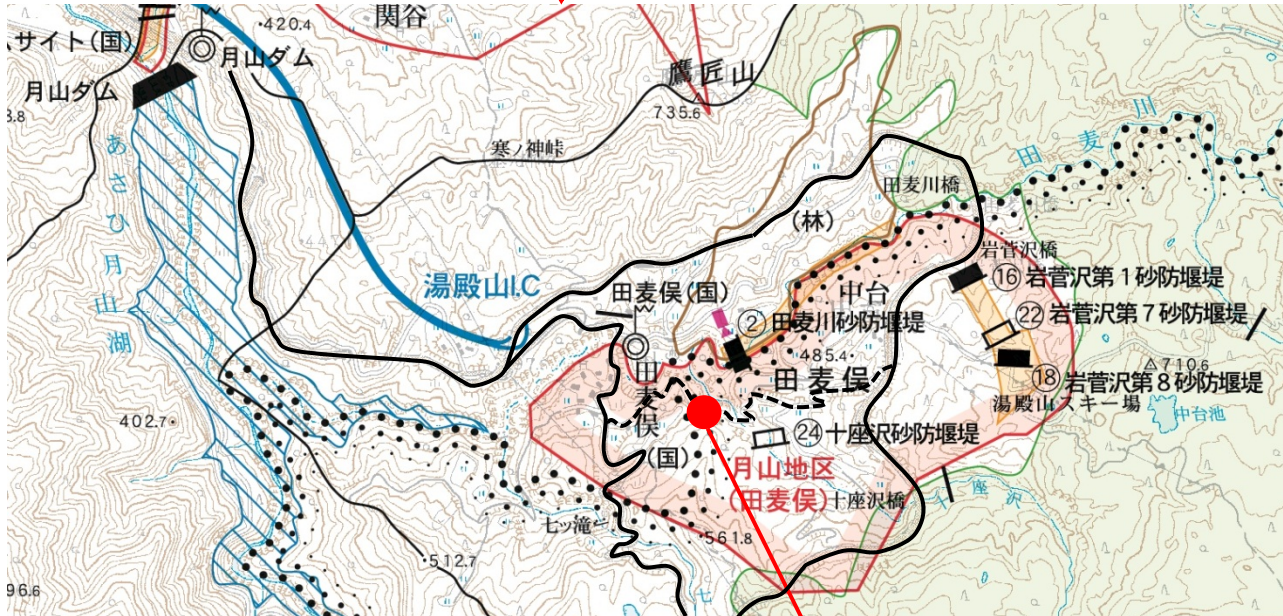
詳細図

市道変状箇所

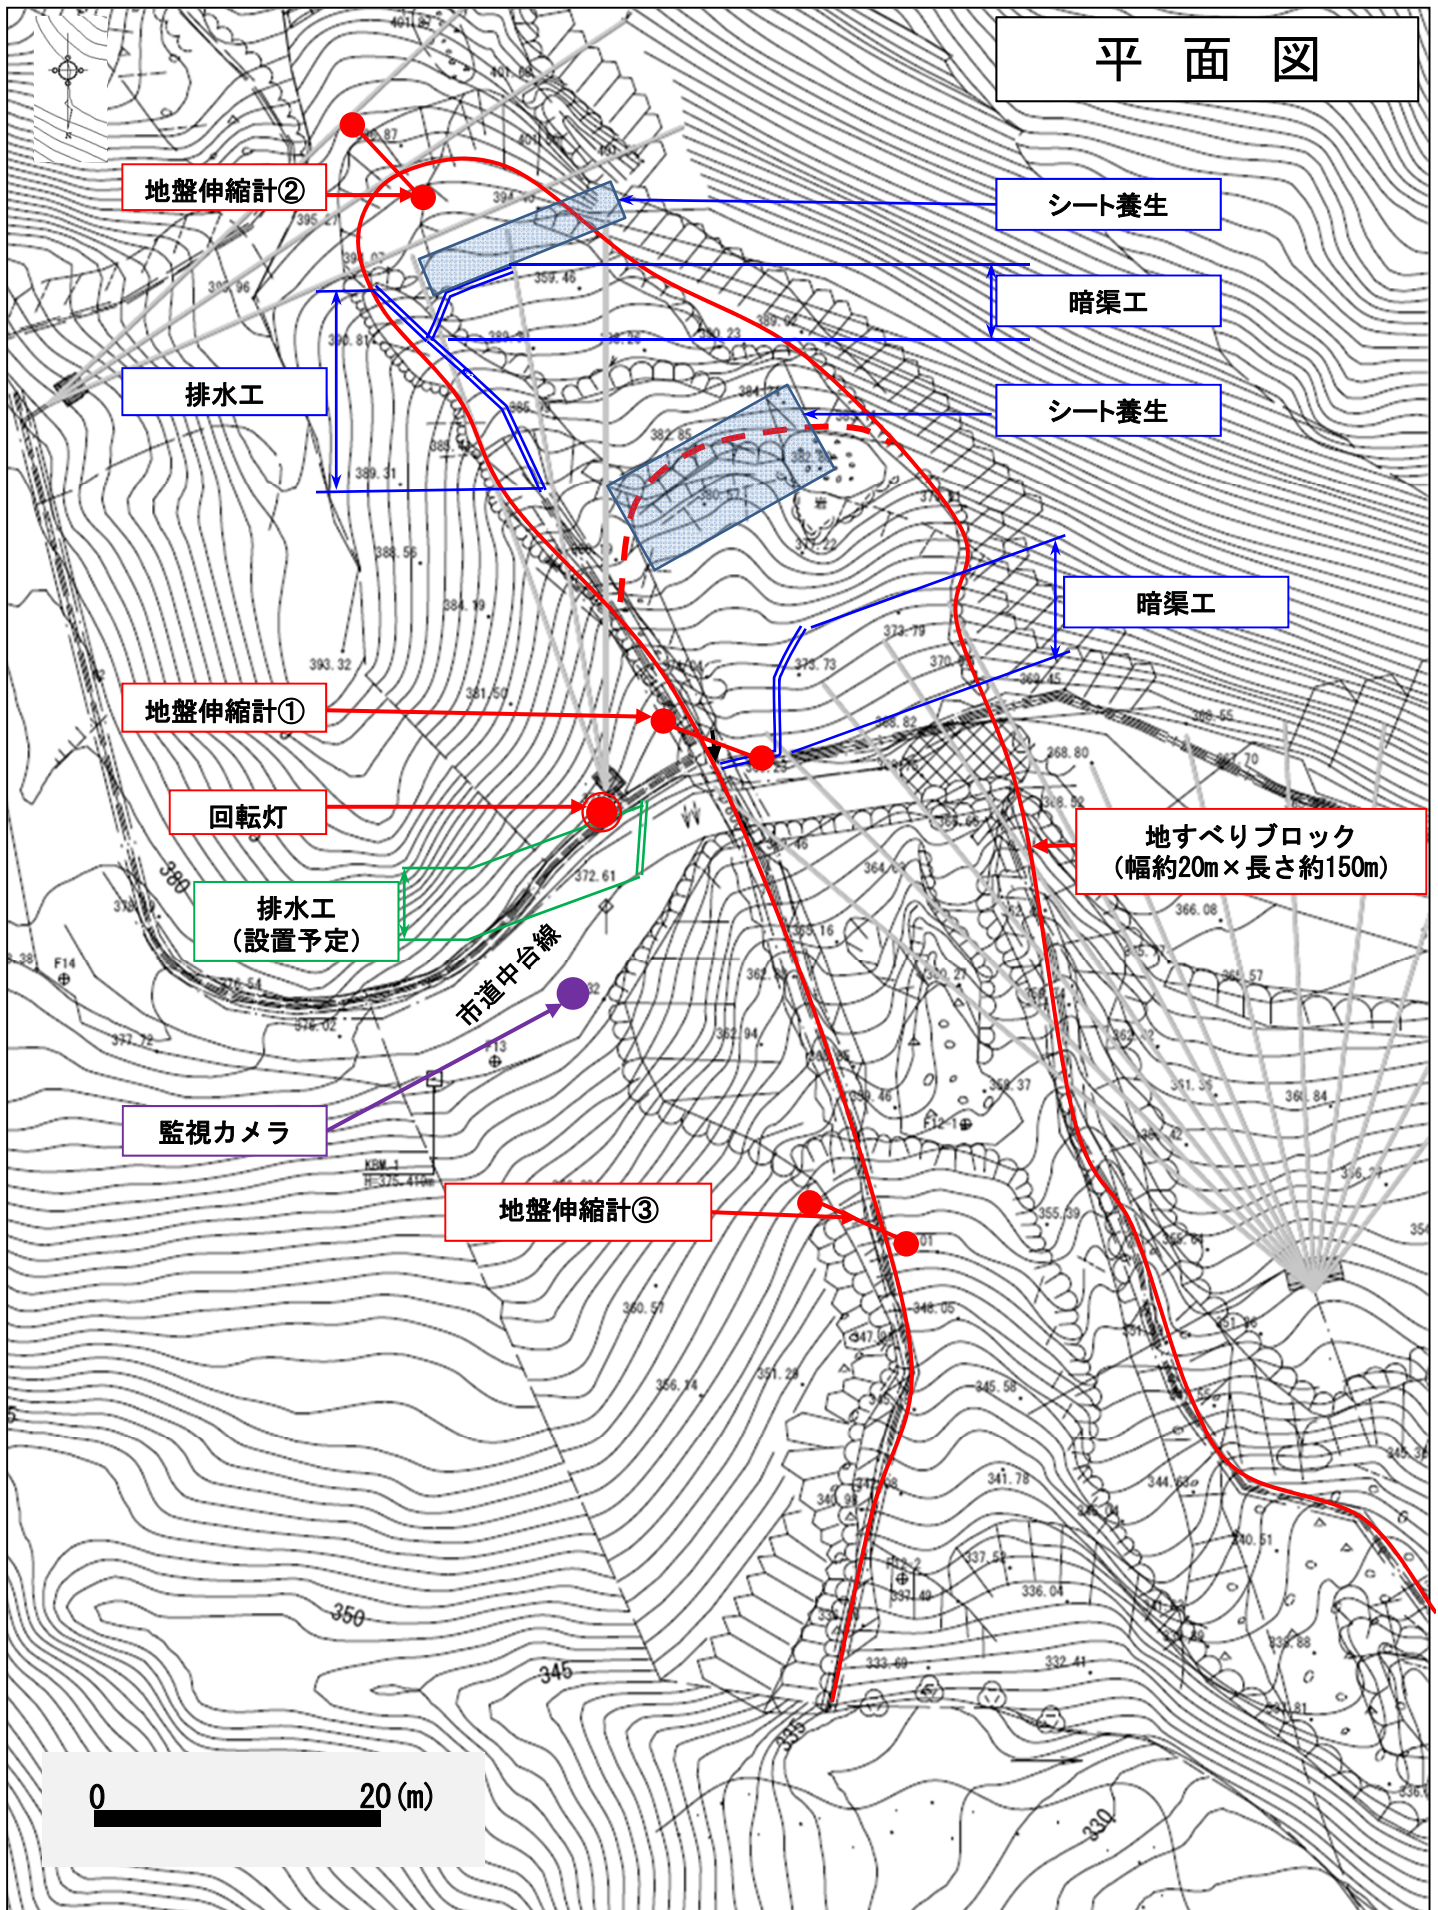
平面図

地盤伸縮計②

シート養生

排水工

暗渠工

地盤伸縮計①

回転灯

地すべりブロック
(幅約20m×長さ約150m)

排水工
(設置予定)

監視カメラ

地盤伸縮計③

○表面排水工 一式(完成予定:9 月 16 日)

- ・シート養生 9 月 11 日完了
- ・排水工 9 月 12 日完了(市道横断部を除く)
- ・暗渠工 9 月 13 日完了

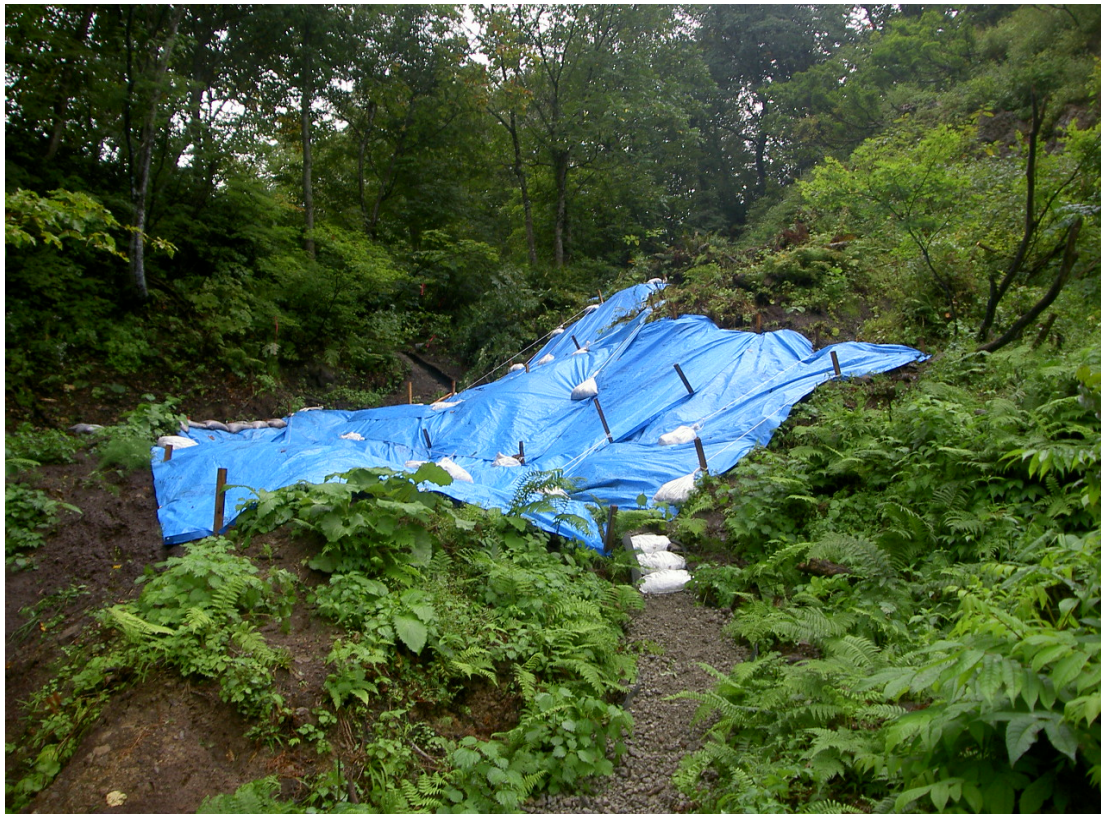
※シート養生の施工状況

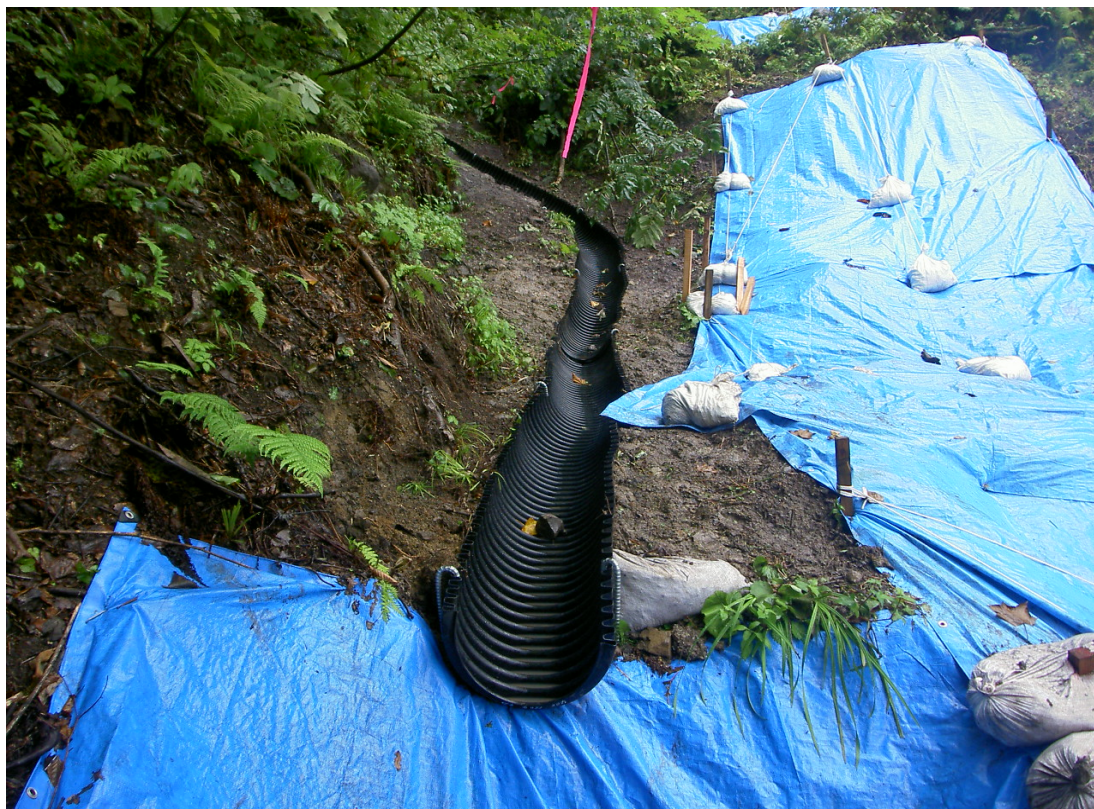
※排水工の施工状況

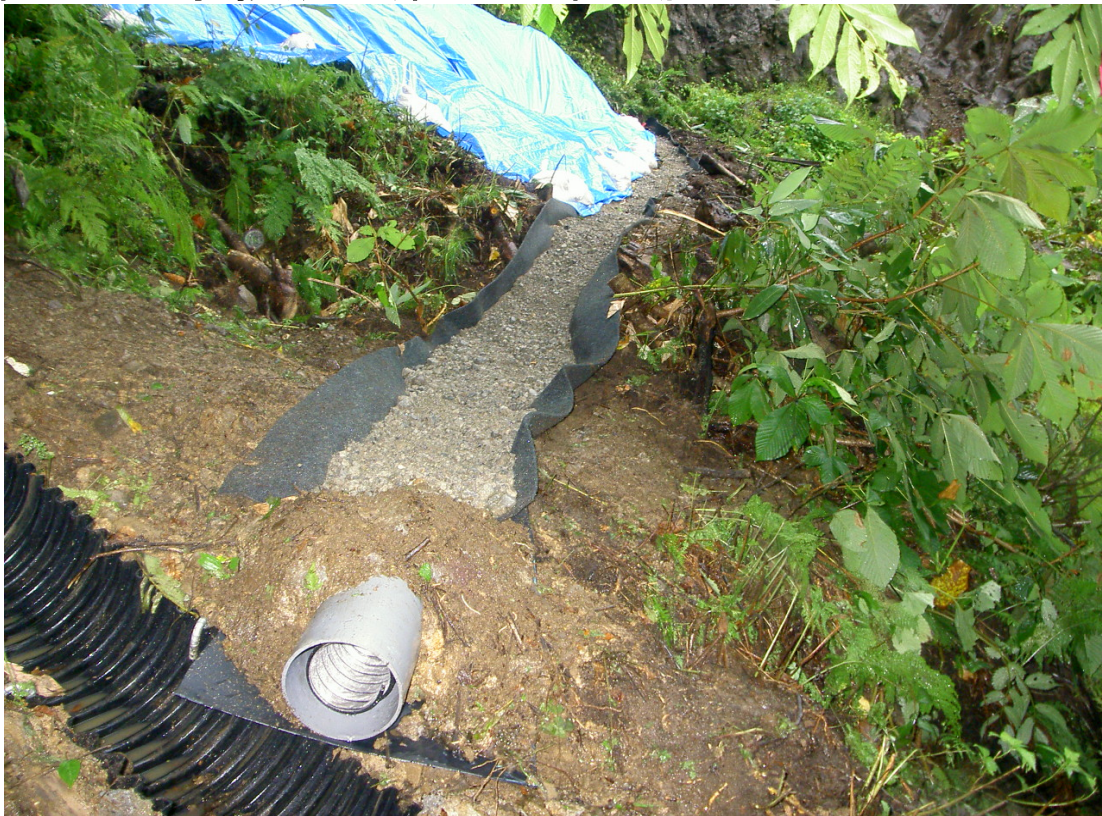
※暗渠工の施工状況

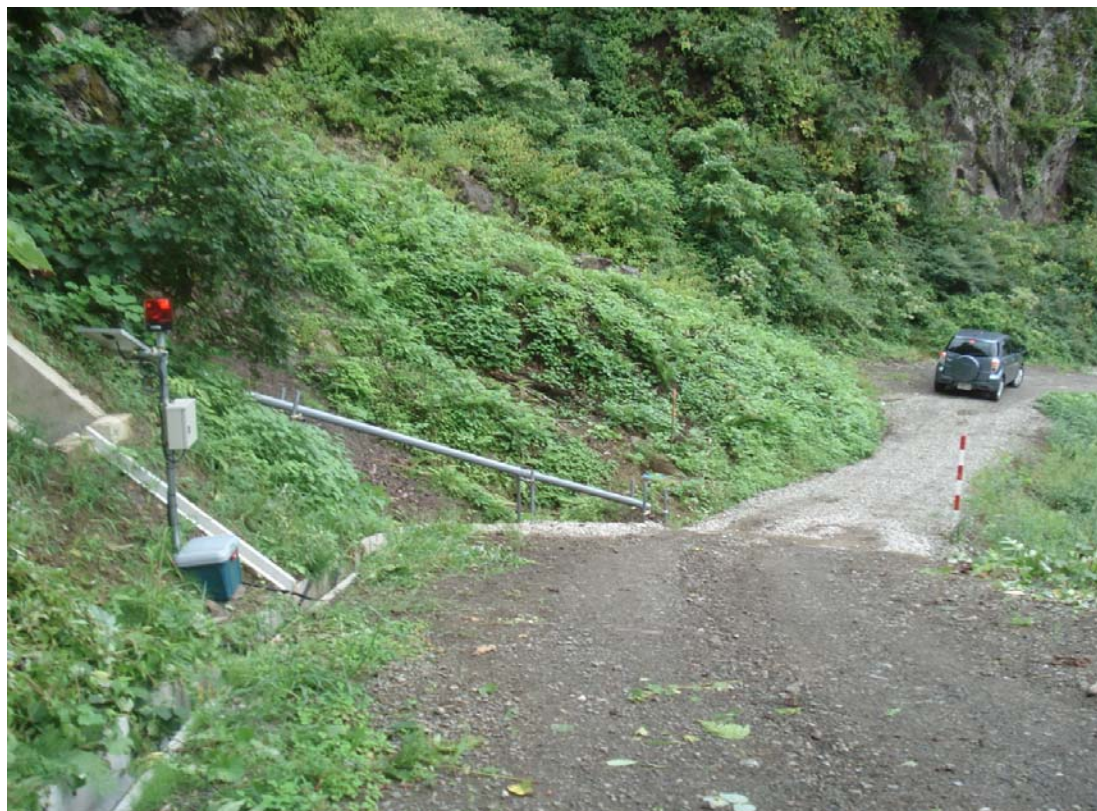
※地盤伸縮計、回転灯の設置状況

- ・地盤伸縮計 3箇所 (9 月 12 日までに設置済み)
- ・監視カメラ 1台 (9 月 9 日設置済み)
- ・回転灯 1箇所 (9 月 9 日設置済み)
