【防災情報】北上川下流河川事務所  
災害対策情報（第24報）

＜善川の緊急復旧工事で復旧盛土が完了＞

9月11日洪水で越水による堤防の崩落・亀裂が発生した鳴瀬川水系善川において実施している、緊急復旧工事の堤防の復旧盛土が本日12時に完了しました。引き続き、大型連節ブロック張による護岸を施工します。

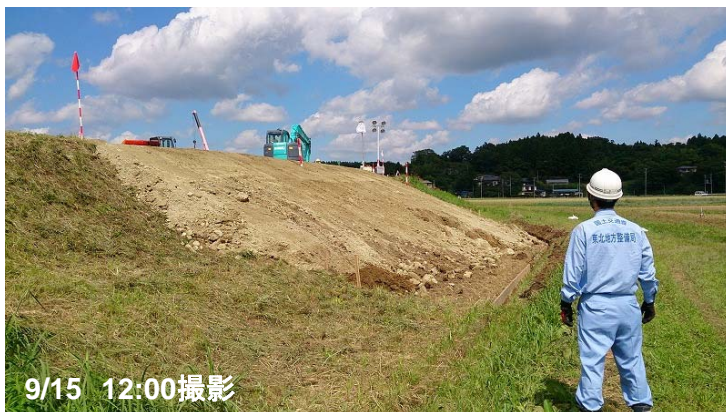
## 善川 復旧状況

9/15 12:00撮影

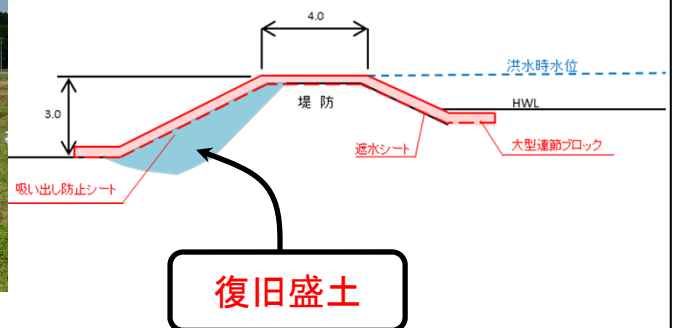
## 堤防復旧断面

- （1）崩落土砂を除去し、土砂を用いて被災前の堤防と同じ形に復旧します。
- （2）更に堤防の川側・上面・川裏側に護岸を張り、洪水に強い構造とします。
