## 前線に伴う降雨による防災情報 (第9報:終報)

# 平成30年8月31日出水(前線) 堤防護岸の緊急復旧

○今回の出水により、鮭川村川口地内の泉田川右岸0.5kの堤防護岸が洗掘されたため、緊急復旧工事を実施しました。

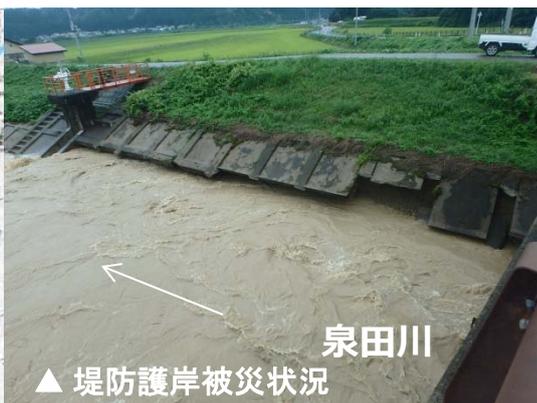
緊急復旧箇所: 鮭川支川泉田川右岸0.5k  
(鮭川村川口地区)  
被災内容: 堤防護岸洗掘  
復旧延長: 24m

▲ 堤防護岸被災状況

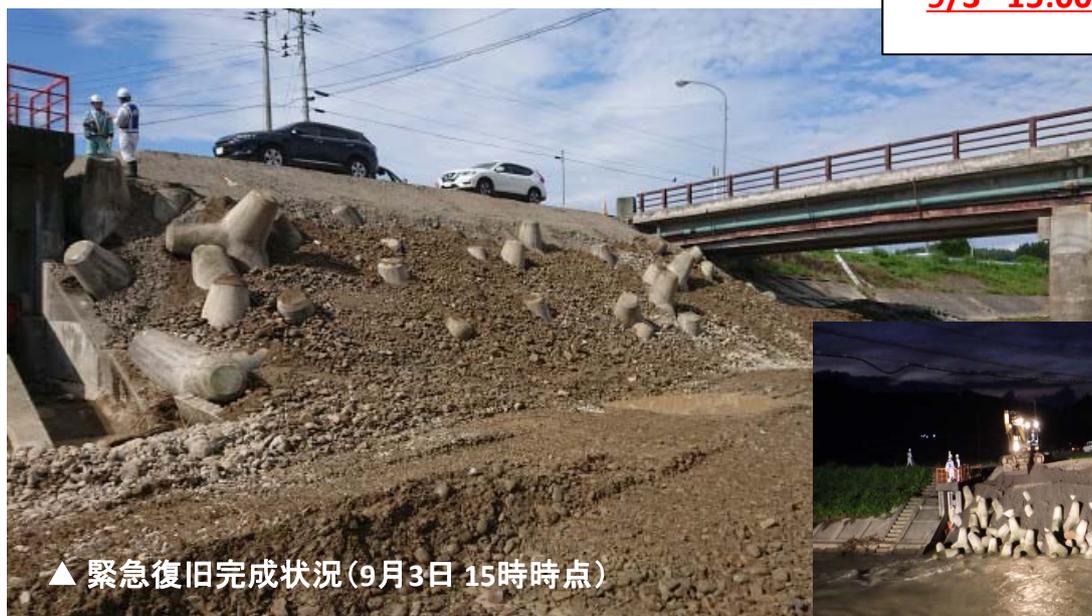
▲ 緊急復旧完成状況(9月3日 15時時点)

○復旧工事完成  
**9/3 15:00**

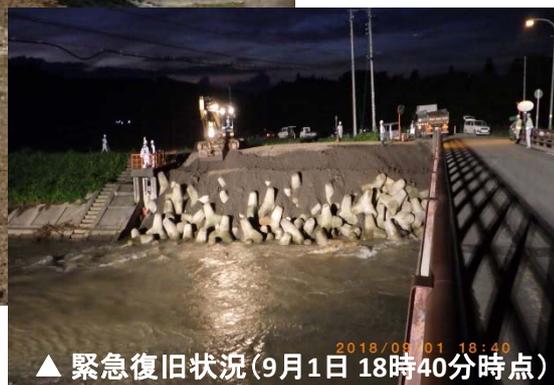
▲ 緊急復旧状況(9月1日 18時40分時点)

○復旧工事では、真室川防災ステーションに備蓄されている3 tブロック109個を使用し、速やかな復旧を行いました。

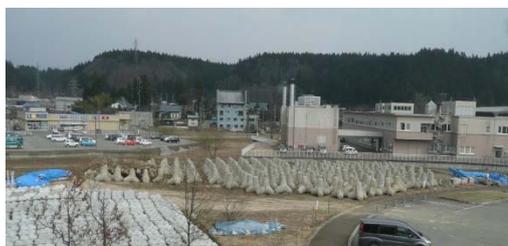
備蓄されている3 tブロック

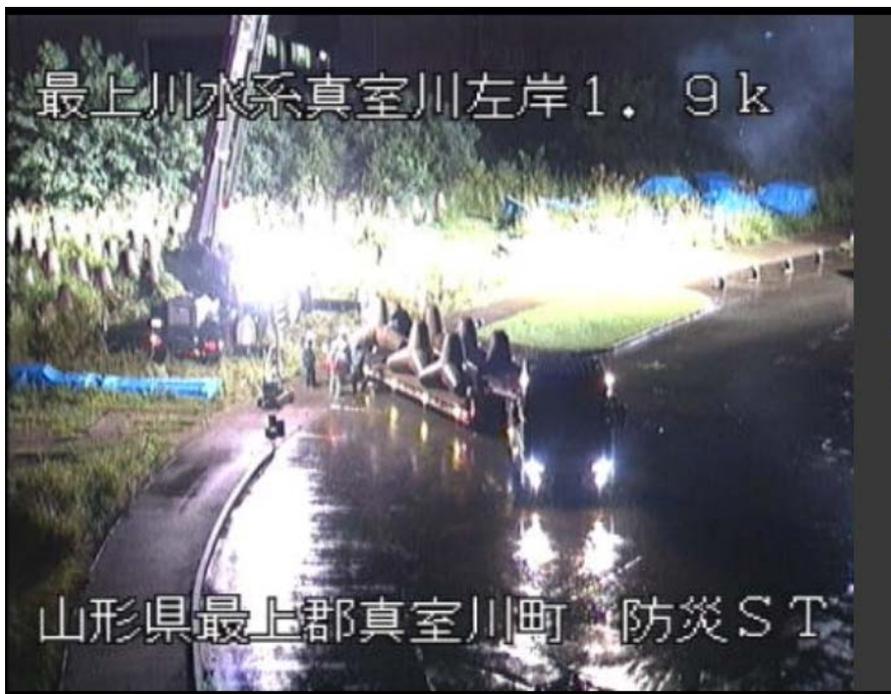
3 tブロック搬出状況
