台風第19号に伴う降雨による出水概要

令和元年10月12日出水 台風第19号に伴う降雨による出水概要

令和元年10月18日
国土交通省 東北地方整備局
福島河川国道事務所

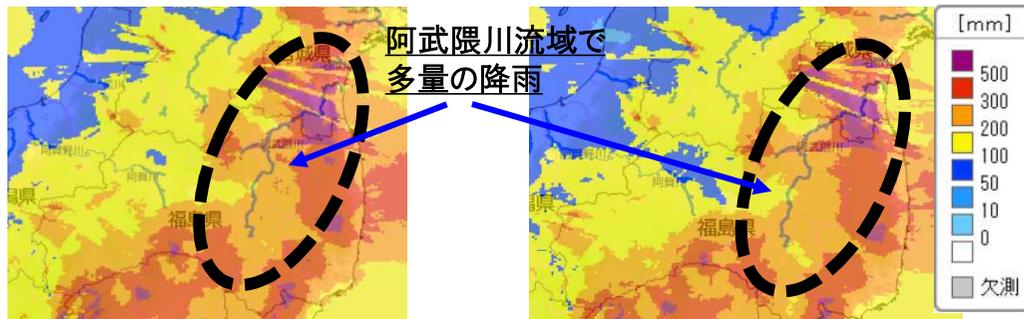
累加雨量レーダ分布図

24時間雨量と48時間雨量のレーダ分布図が概ね一致⇒24時間に雨が集中

10月11日0時から13日0時までの48時間の累計

10月12日0時から13日0時までの24時間の累計

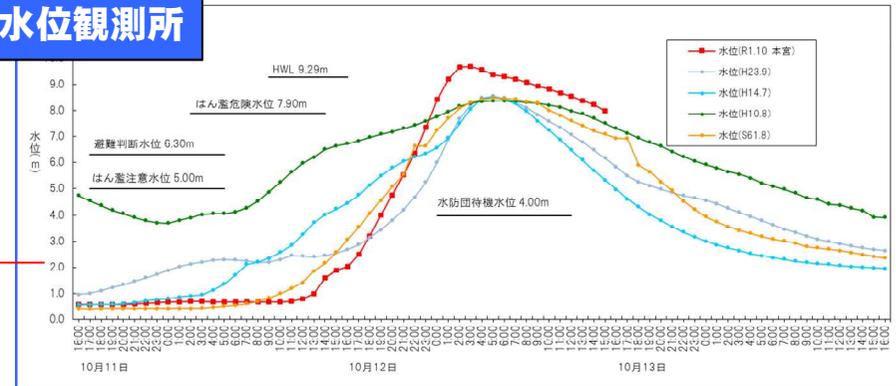
本宮水位観測所

- ・ 阿武隈川および荒川について、**基準観測所全てで既往最高水位を観測。**
- ・ **基準観測所全てではん濫危険水位を超過し、特に本宮・阿久津(郡山市)・須賀川地点においては、計画高水位※を超過。**

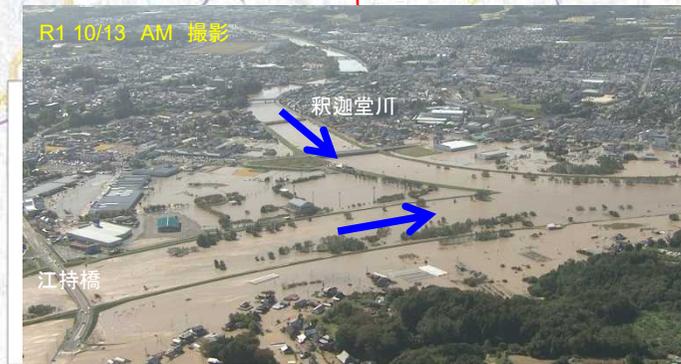
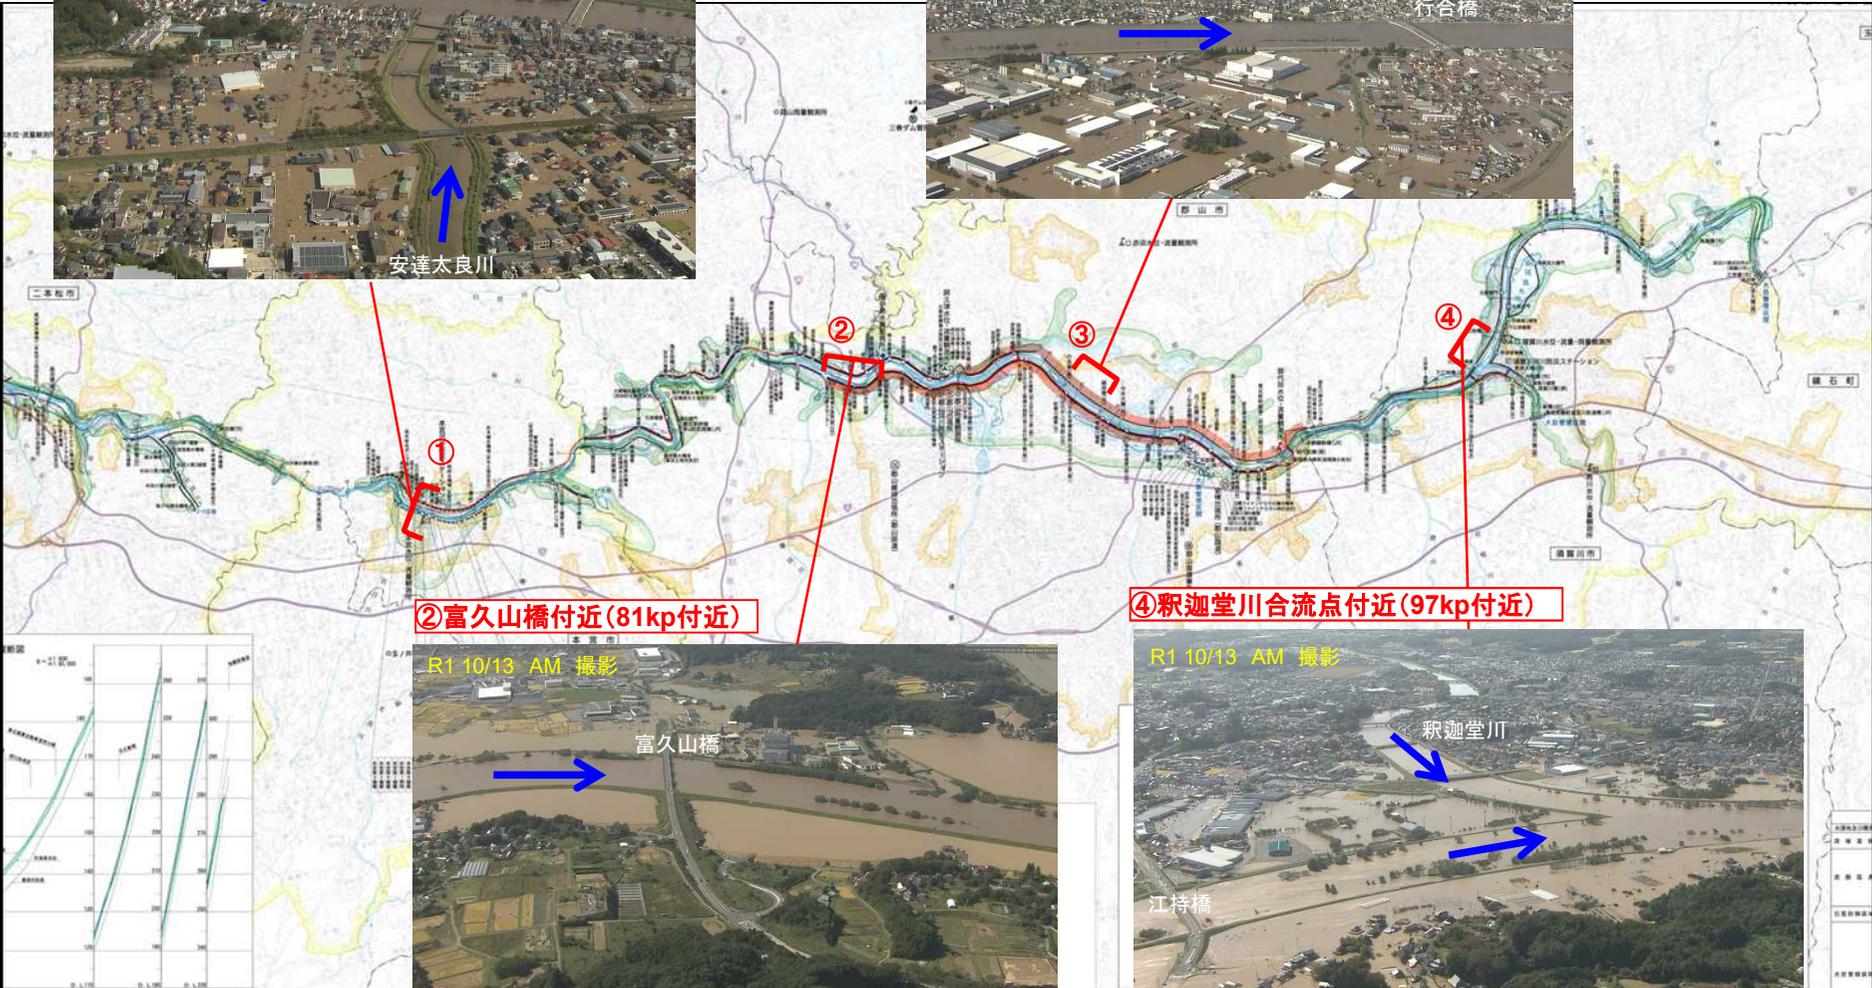
④釈迦堂川合流点付近(97kp付近)

■ 10/13にドローン・ヘリ, 10/14に航空機による状況把握調査等を実施。

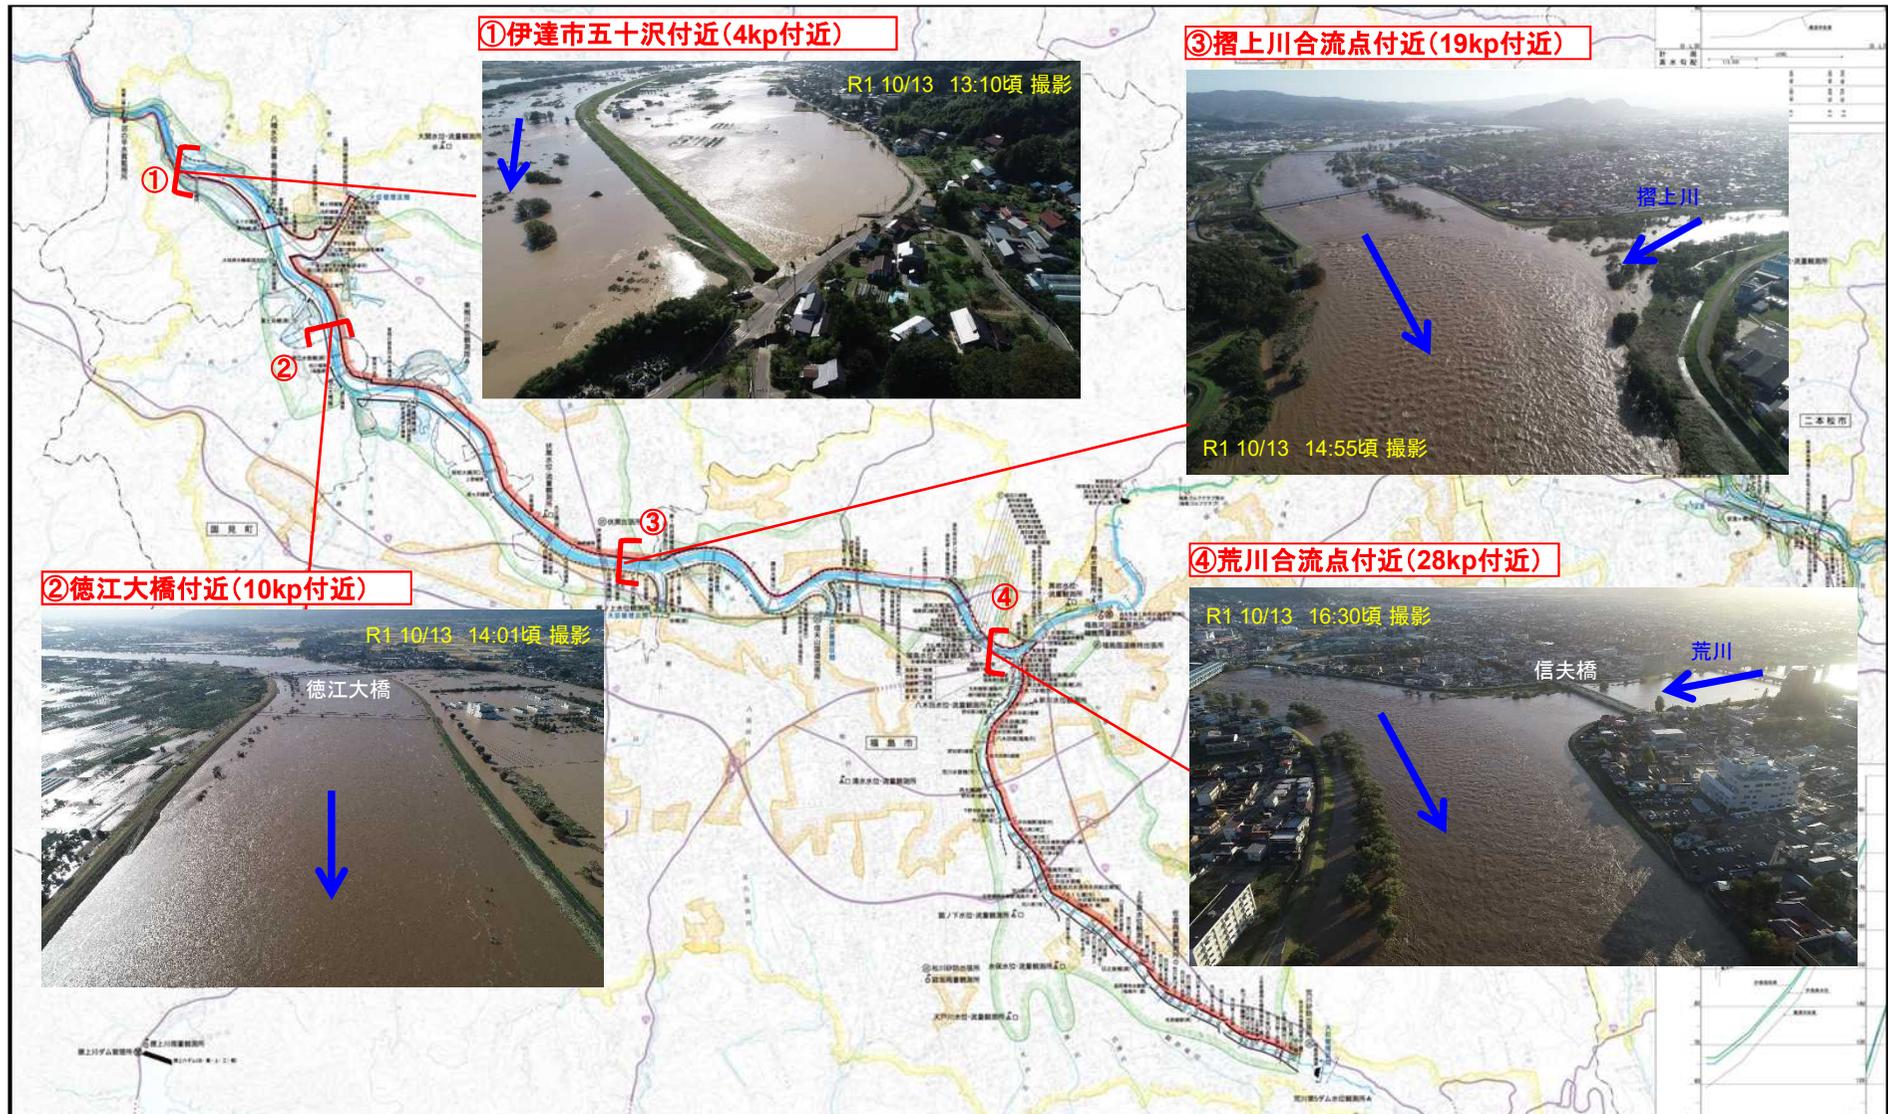
伏黒出張所管内

■ 10/13にドローン・ヘリ, 10/14に航空機による状況把握調査等を実施。

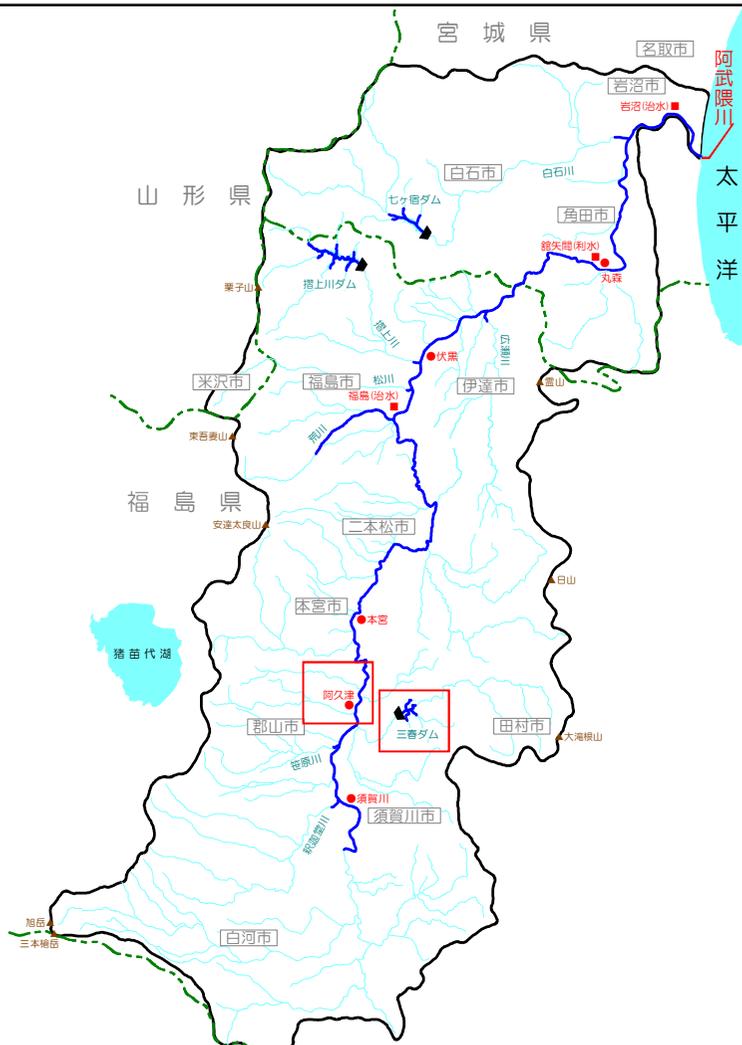
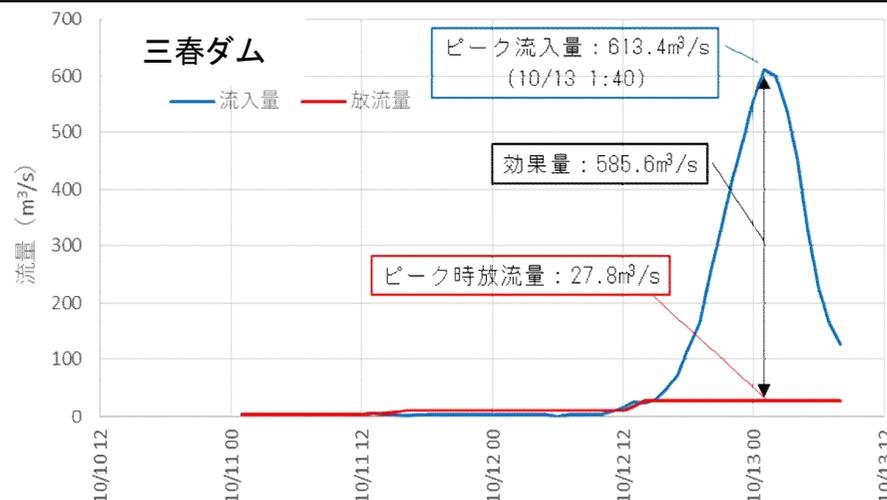
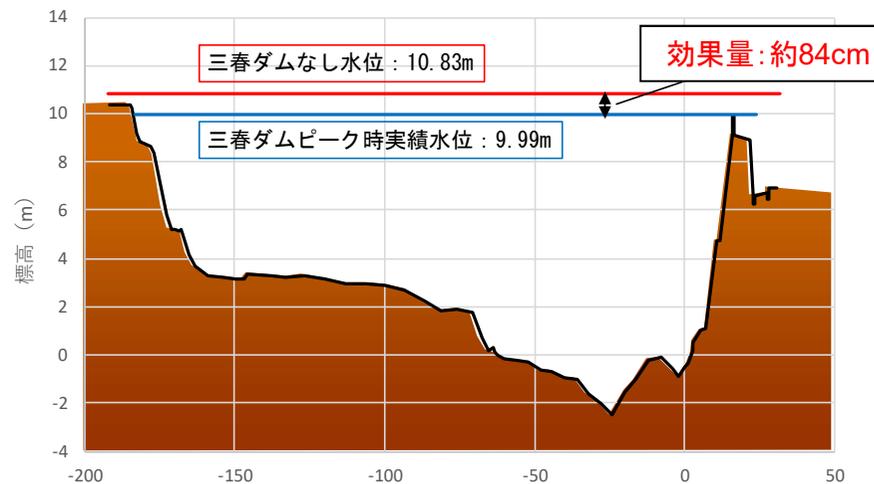
阿久津地点の河川水位比較

- ・ 令和元年台風第19号では、阿武隈川支川大滝根川の三春ダムでは、防災操作（洪水調節）を実施した。
- ・ 総雨量は292.5mm（11日1時～13日4時）、最大流入量は613m³/s（13日1時40分）で、そのときの放流量は28m³/sと防災操作によりピーク時には585m³/sの効果を発揮した。
- ・ 防災操作により、下流の阿久津地点（郡山市）においては、**約84cmの水位低減**が図られた。

これにより、阿久津地点の**越水の時間を短縮し**、**阿久津地点（郡山市）の破堤を防いだ可能性**がある。 ※速報値

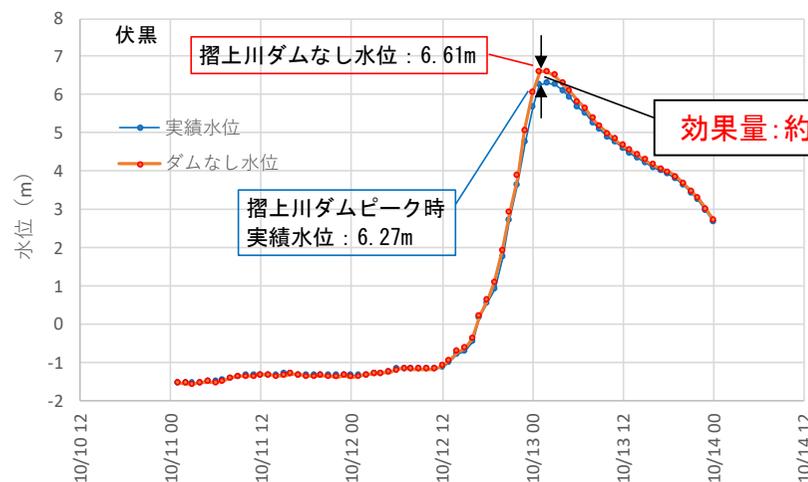
防災操作実績図（速報値）

- ・台風第19号による降雨に伴い、摺上川ダムでは防災操作（洪水調節）を実施した。
 - ・摺上川ダムにおいては、最大流入量は $523\text{m}^3/\text{s}$ （13日0時50分）で、そのときの放流量は $4\text{m}^3/\text{s}$ と防災操作によりピーク時には $519\text{m}^3/\text{s}$ の効果を発揮した。
 - ・今回の防災操作により、下流河川（伏黒地点）において、河川水位を約34cm低減させたと推定される。
 - ・もしダムがなかった場合には、さらに河川がはん濫する恐れが高まっていたと推定される。
- ※速報値
