台風第19号に伴う防災情報 (第71報)

2. 相馬福島道路 応急復旧状況 11月15日 6時00分 現在

3. 権限代行(福島県管理河川)緊急復旧状況 11月15日 9時00分

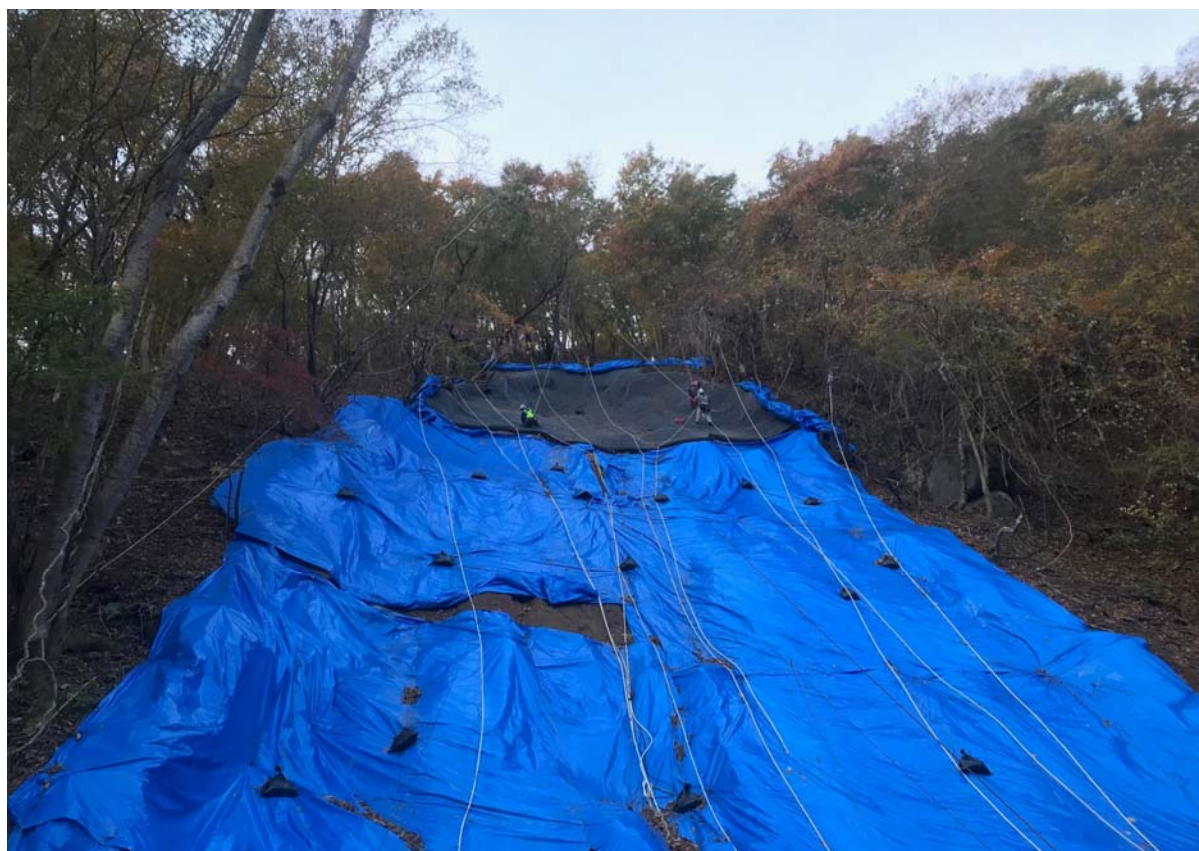
相馬福島道路(9.75kp(下り)) 法面崩落箇所 応急復旧工事状況
令和元年11月15日

被災箇所【被災内容】	作業状況	施工業者
相馬福島道路(8. 43kp(下り)) 法面崩落 L=20m、H=15m	・11月6日20時より応急復旧工事を施工中。 ・大型土のう設置施工中。 (進捗率 65%)	・日本ロード・メンテナンス(株)
相馬福島道路(9. 75kp(下り)) 法面崩落 L=20m、H=35m	・11月13日20時より応急復旧工事を施工中。 ・侵食防止シート設置施工中。(別紙2) (進捗率 23%)	・日本ロード・メンテナンス(株)
