台風第19号に伴う防災情報 (第74報)

あぶくま すずかわ いわせぐんかがみいしまちかわら
⑩阿武隈川水系鈴川 福島県岩瀬郡鏡石町河原地先

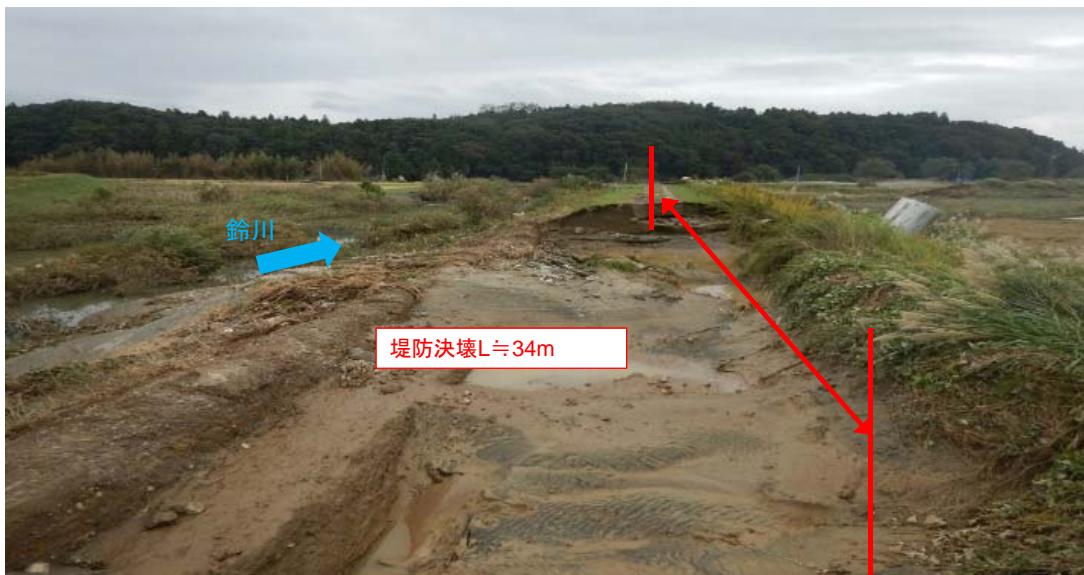
被災状況

・⑩岩瀬郡鏡石町河原地先 鈴川右岸については、11月18日に緊急復旧工事が完了しました。
(別紙2)

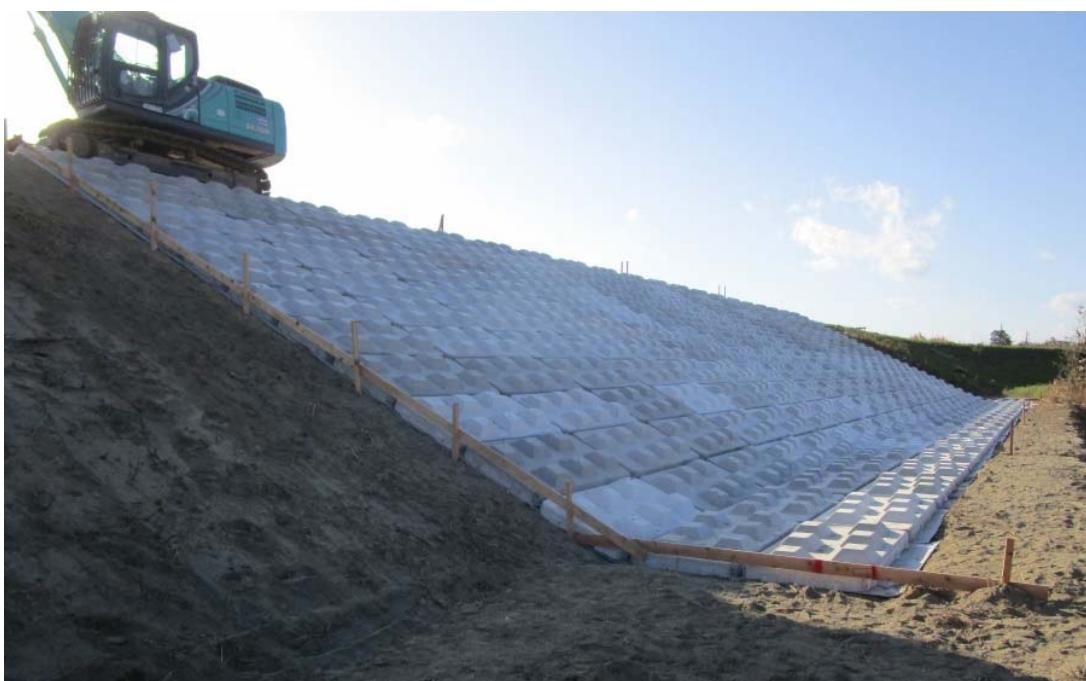
2019.11.17 15時30分
ブロック設置完了
