のり面崩落による道路通行止め情報(東北中央自動車道)

現在、東北中央自動車道の**大石田町今宿地内**でのり面崩落が発生したため下記の区間で全面通行止めをして応急復旧作業を行っておりますが、**本日16時30分に作業終了し、規制解除する予定です。**

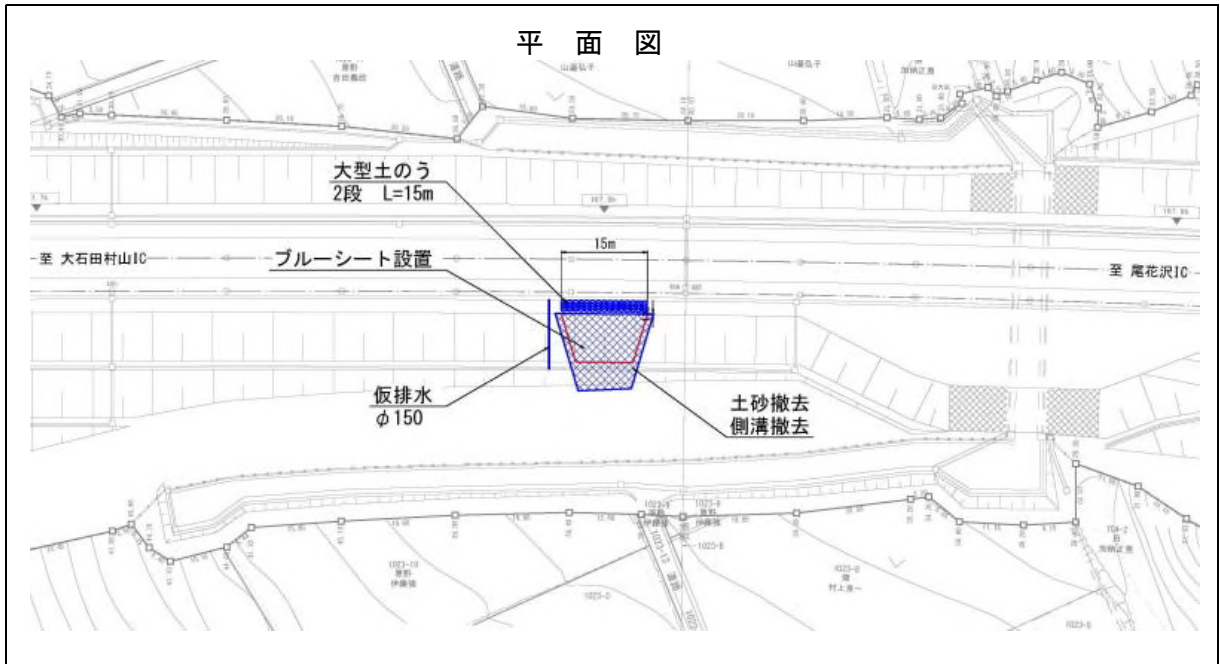
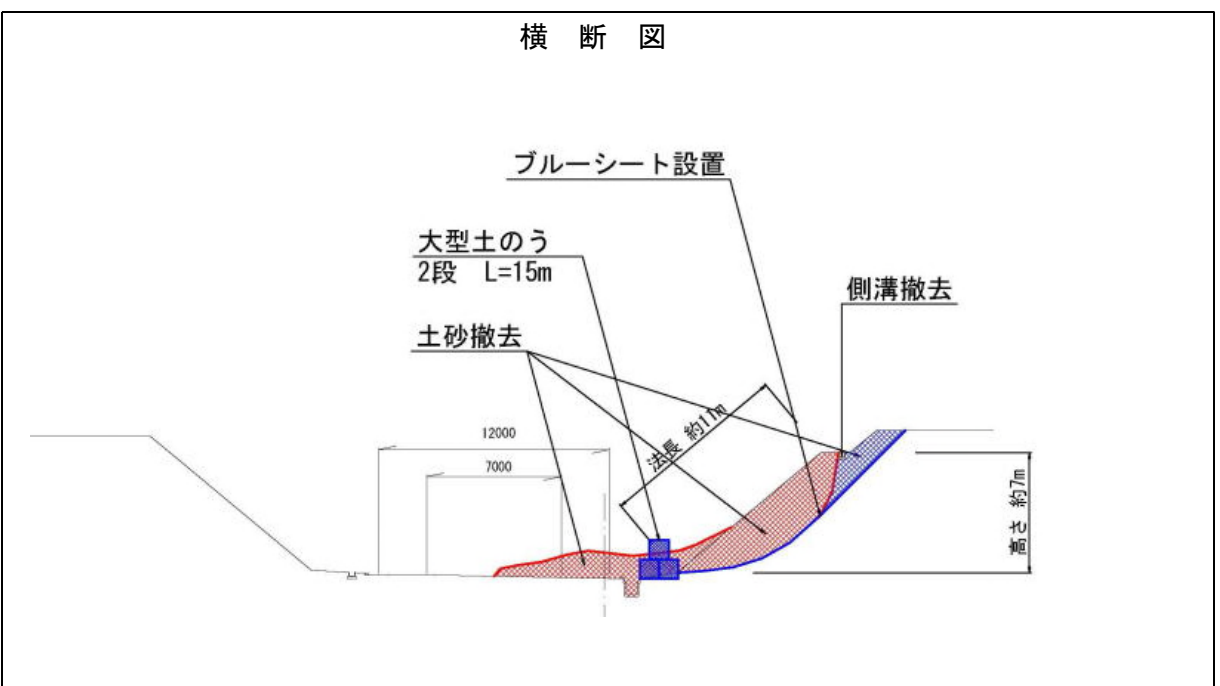
2. 復旧方法

(復旧工法)

1. 作業手順

土砂及び小段排水撤去→仮排水設置→ブルーシートにより法面養生、土嚢設置
