国土交通省東北地方整備局  
山形河川国道事務所

## 【防災情報】前線に伴う降雨による道路防災情報（第3報）

### のり面崩落による道路通行止め情報（東北中央自動車道）

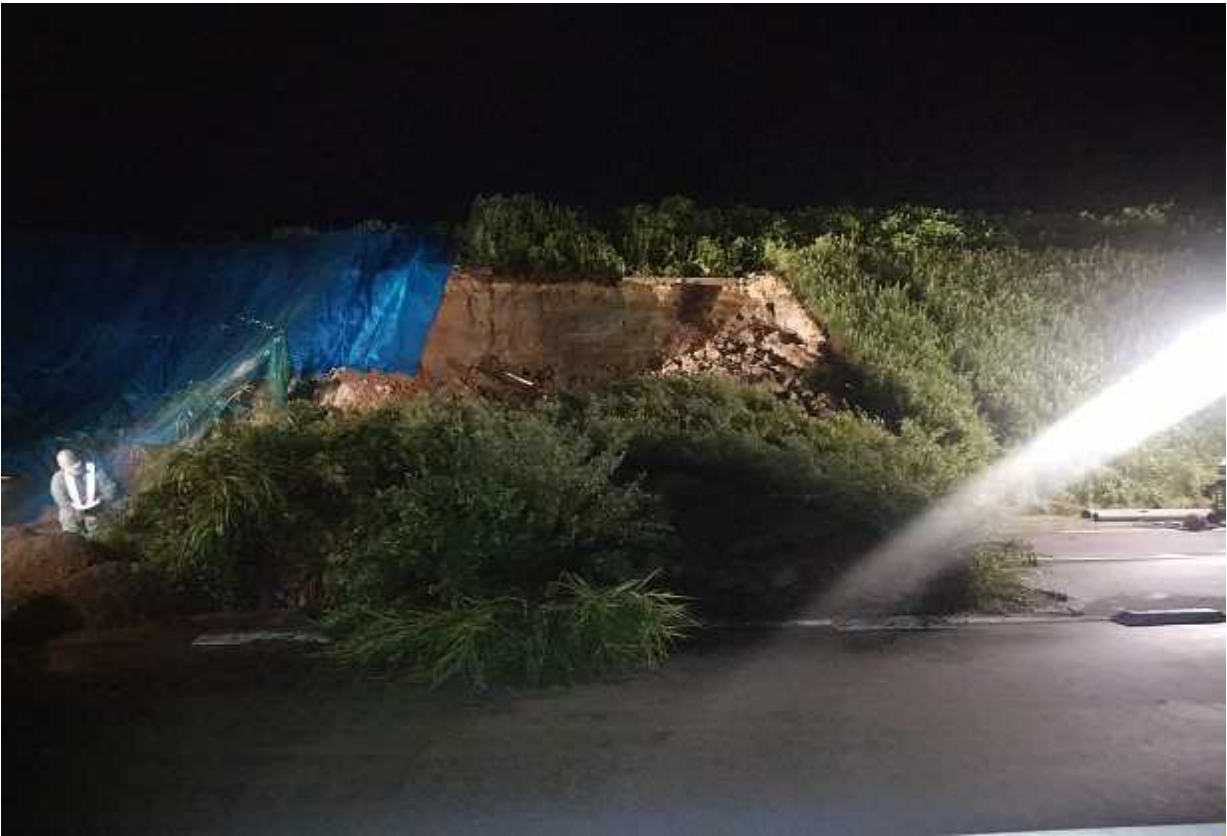
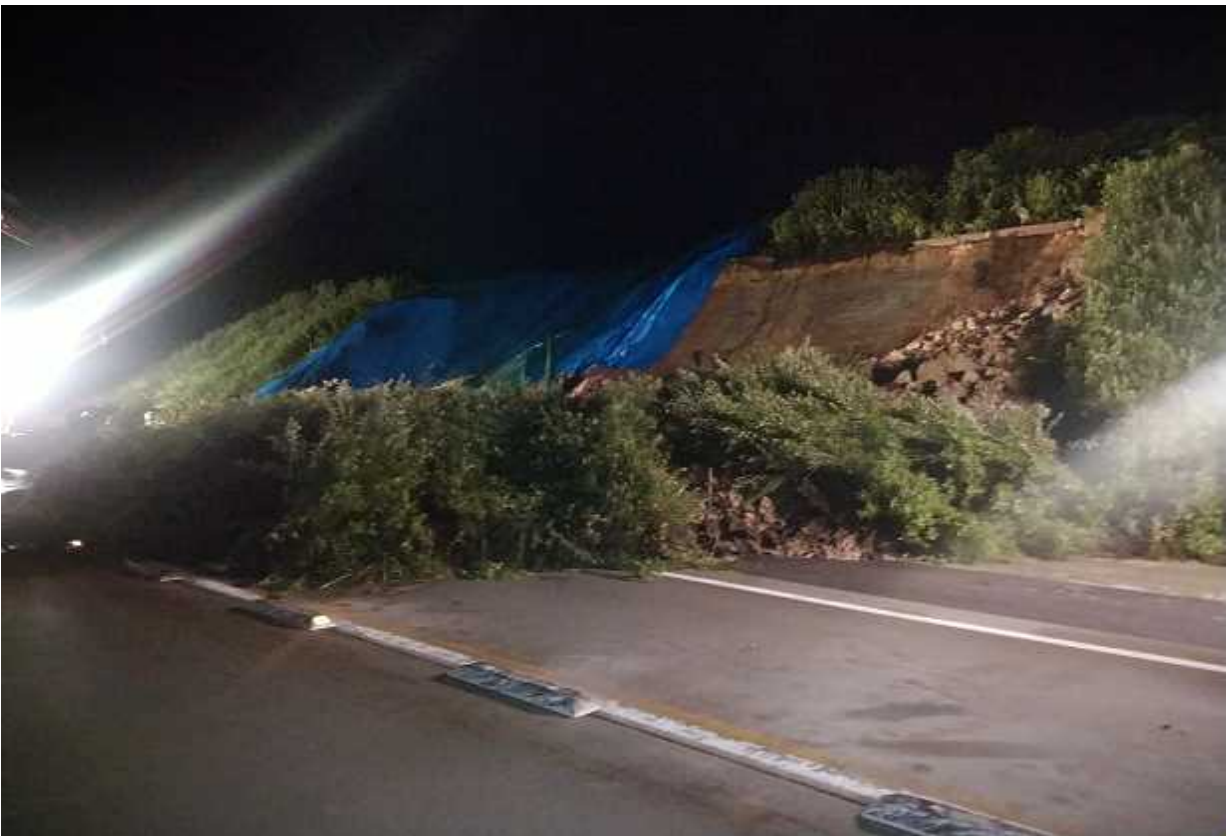
現在、東北中央自動車道の大石田町今宿地内でのり面崩落が発生したため  
下記の区間で通行止めをしています。  
現場の写真を提供します。

3. 崩落土砂の規模  
延長＝約13m 幅＝約8m 堆積土砂の高さ＝約2m  
のり面の高さ＝約7m のり面の長さ＝約11m 体積＝140m<sup>3</sup>  
別紙写真参照。夜間撮影のため見づらくなっております。ご了承ください。
