国土交通省東北地方整備局  
山形河川国道事務所

## 【防災情報】前線に伴う降雨による道路防災情報（第4報）

### のり面崩落による道路通行止め情報（東北中央自動車道）

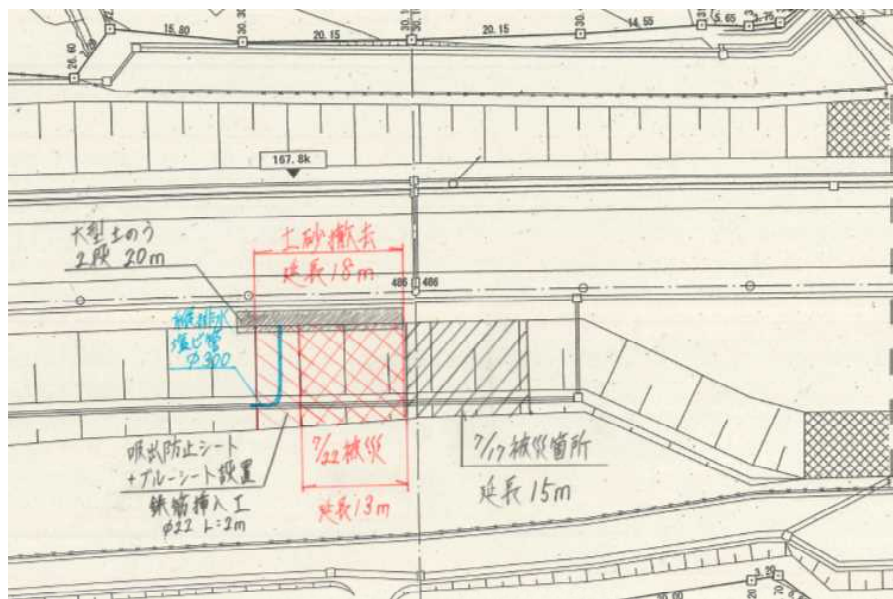
平面図

土砂及び小段排水撤去→切土整形→吸出防止シート+ブルーシート設置、鉄筋挿入による法面養生  
→土嚢設置→仮排水設置
