台風99号による大雨に伴う洪水【河川防災情報】(第6報)

子吉川堤防の緊急復旧作業に着手

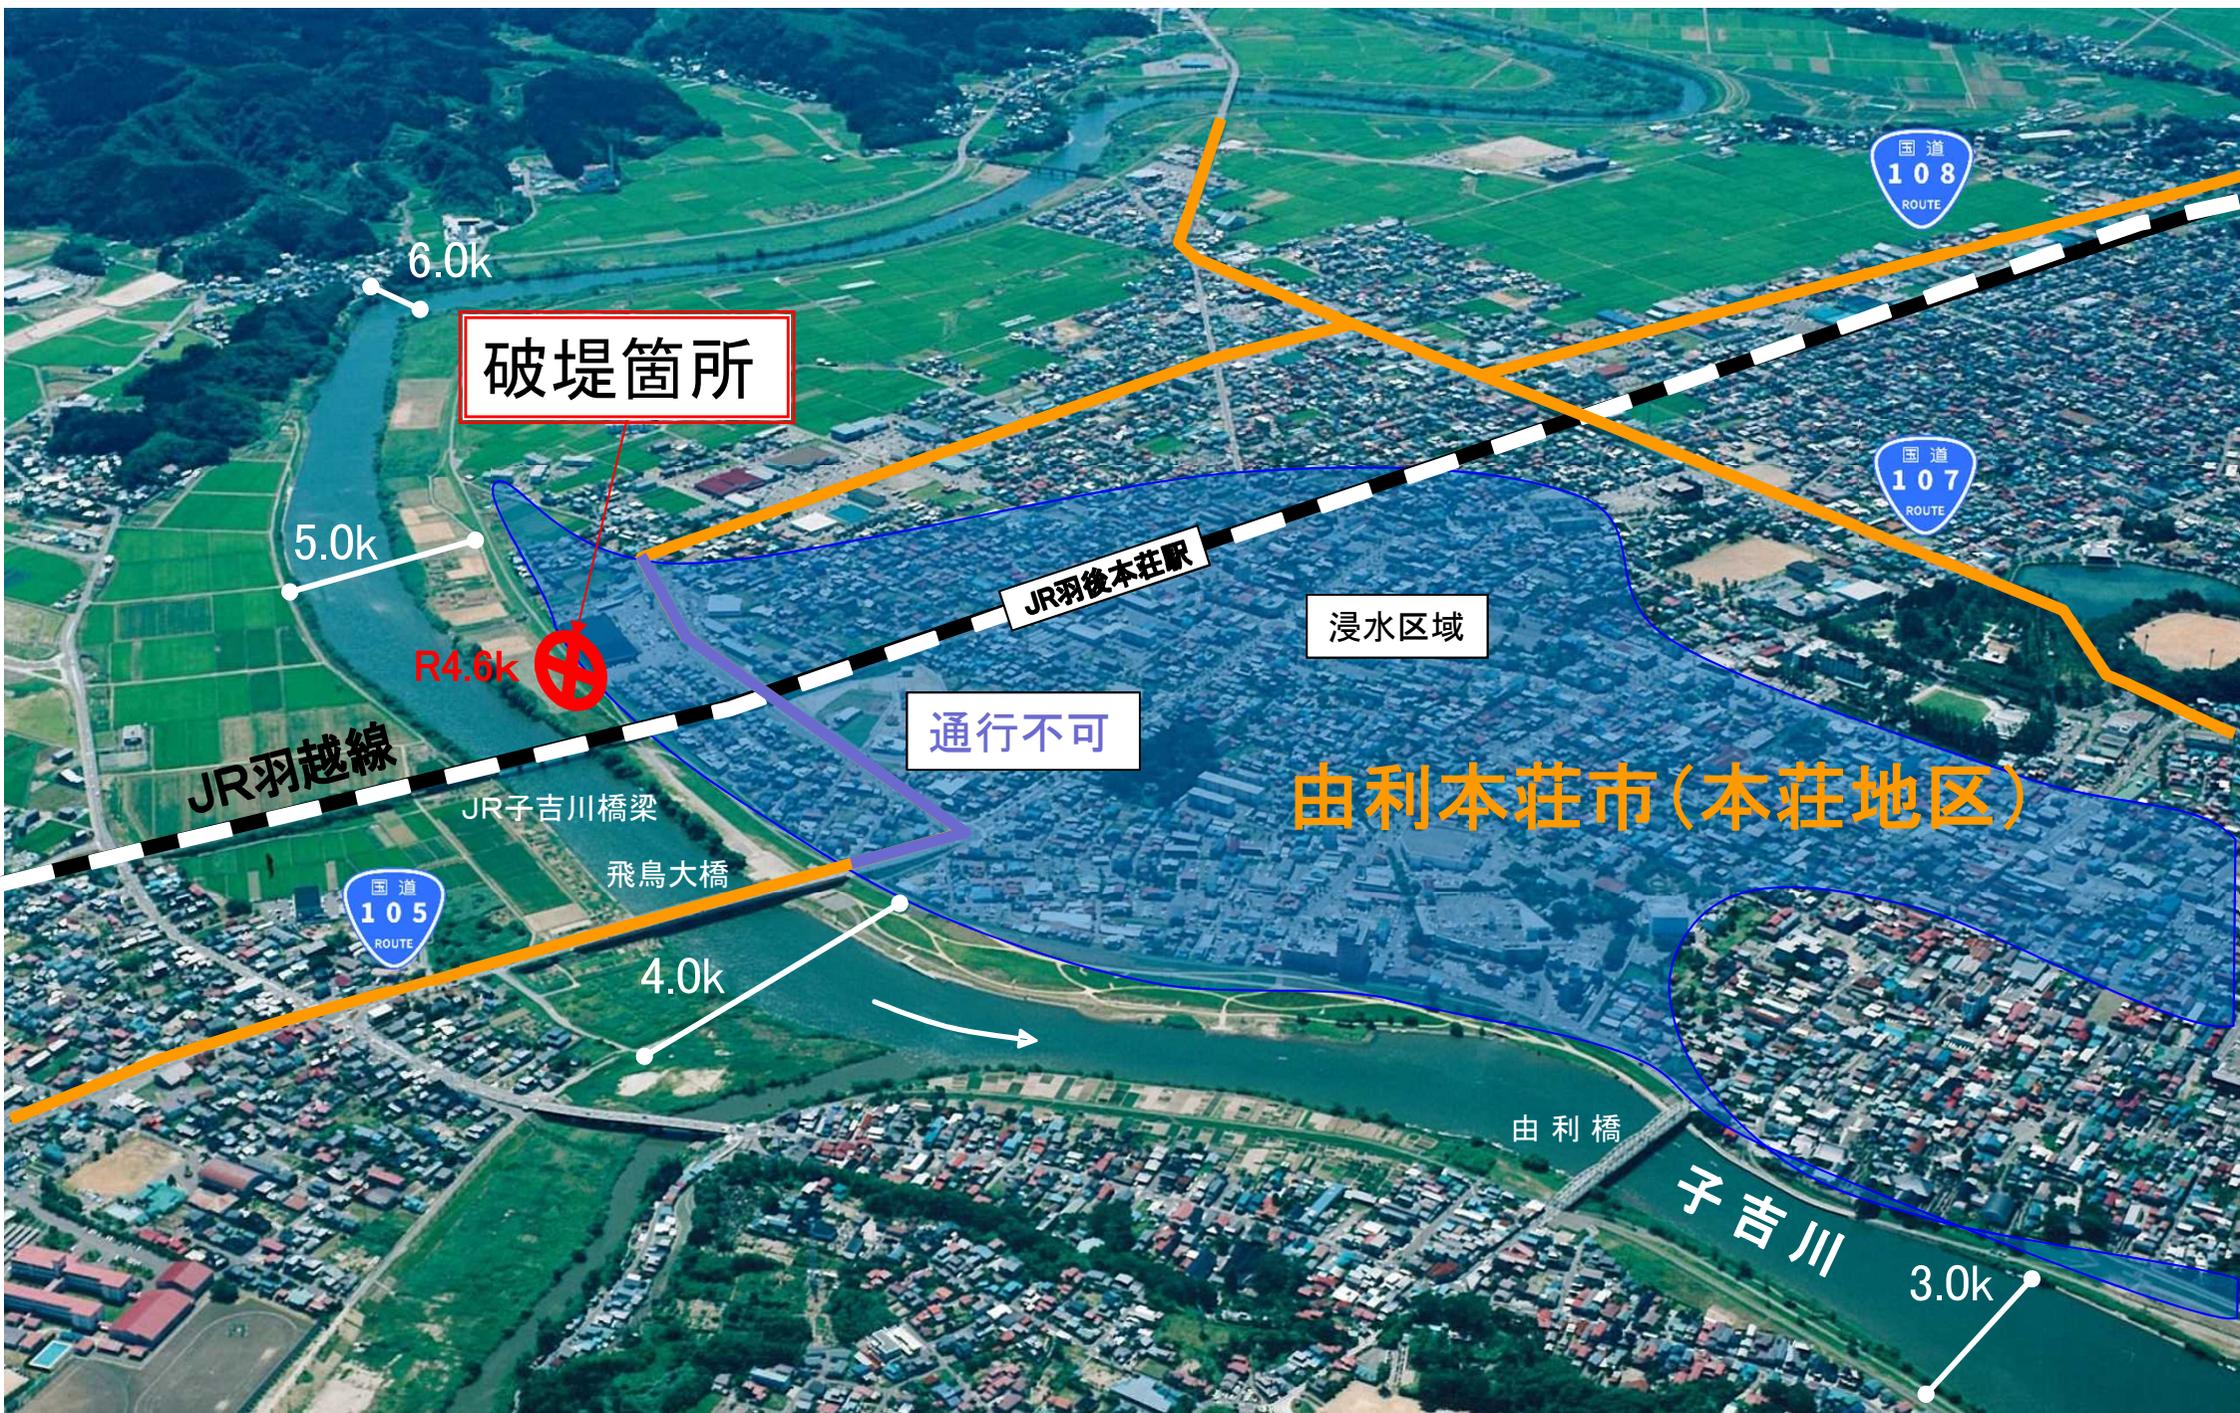
- 日時: 令和6年5月15日(水)14時40分工事着手
- 現場位置: 秋田県由利本荘市赤沼下地先(子吉川左岸4.6k)
- 復旧工法
 - (1) 根固めブロック+岩ずりにて堤防盛立を実施
 - (2) 大型連節ブロックにて堤防補強を実施
 - (3) 鋼矢板による二重締切を実施
- 完成予定日時: 令和6年5月24日(木)予定
