4．米代川の現状と課題

4．1 安全・安心の川づくり

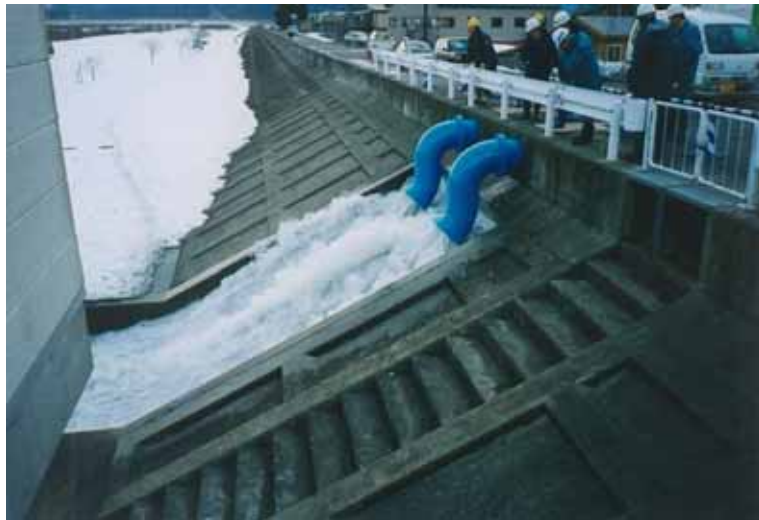
救急内水ポンプによる排除状況（二ツ井町薄井地区）

洪水による本川水位の上昇に伴い、流入支川への逆流防止のために樋管や水門等のゲートを閉めることによって、支川そのものの本川への排水が不能となり、支川合流部付近で氾濫する内水氾濫が発生します。このため、支川からの流入による内水被害の著しい支川比井野川については平成元年度に、悪土川については平成3年度にそれぞれ内水対策（救急内水ポンプの設置）を実施しています。

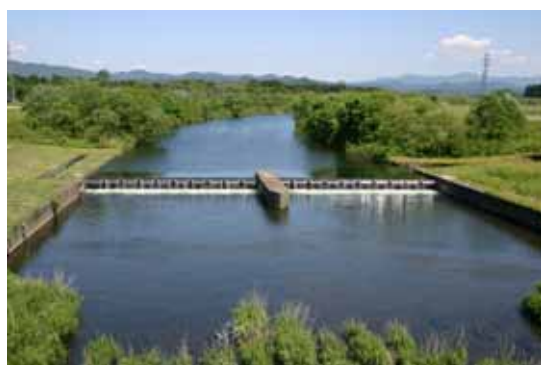
河川管理施設 堰（小猿部川可動堰）

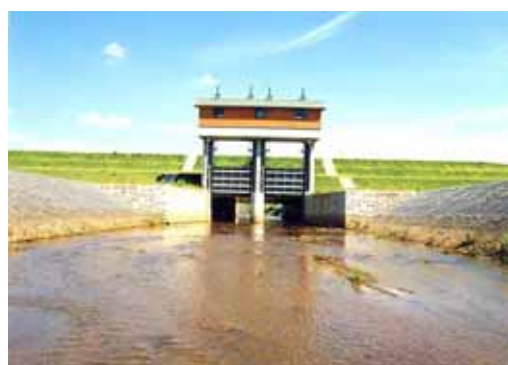
河川管理施設 水門（前山川水門）

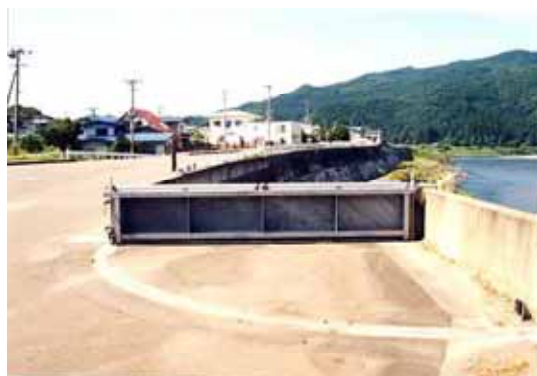
河川管理施設 陸閘（仁鮎第3陸閘）

陸閘：堤防の一部を切り通路とする施設であり、洪水時には堤内地側への水の進入を防ぐ施設。

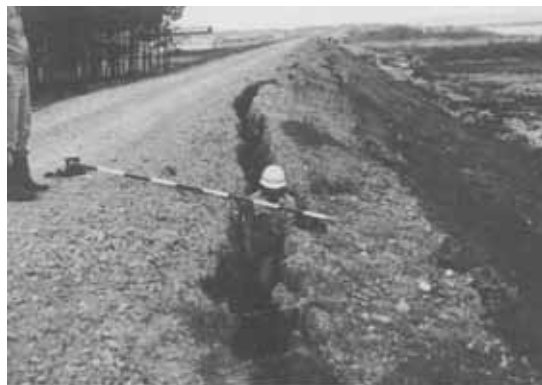
日本海中部地震での被災状況の把握

日本海中部地震（昭和 58 年 5 月）により河川管理施設が被災している一方で、日本海側には地震発生に関する空白地帯が存在することから、今後も大規模な地震が発生する可能性が非常に大きいです。

そのため、地震を想定した資機材等の備蓄や被災状況・津波遡上状況等の情報収集・情報伝達手段の確保、迅速な巡視・点検体制の整備が必要となるとともに、二次災害発生防止のため、早急な復旧が必要となります。

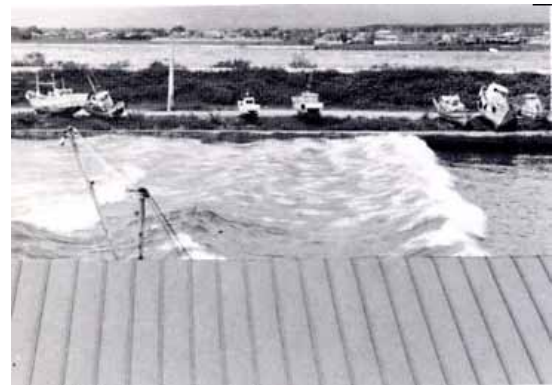
日本海中部地震での津波状況

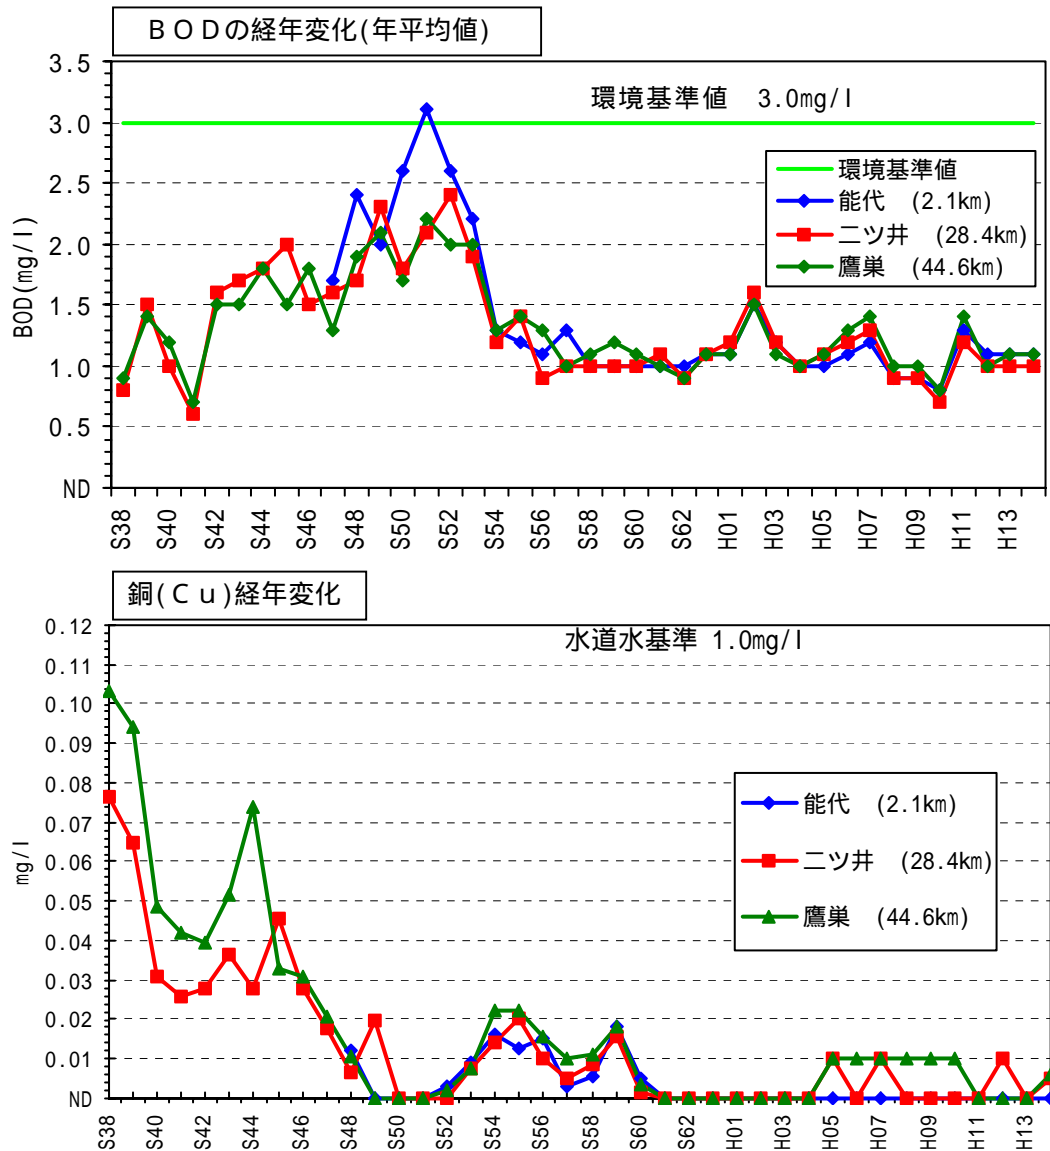
図4 - 8 水質の経年変化

米代川本川における水質の生活環境基準は、上流部では AA 類型となっていますが、直轄管理区間（国による管理区間）では、 B 類型指定となっており、近年 20 年間で見ると環境基準値を満足しています。

また、米代川流域は古くから鉱山開発が行われ、鉱山排水による河川水の水質悪化が生じ、昭和 30～40 年代には高い濃度の銅が検出されました。

昭和 46 年の「鉱山における公害防止のための規制基準を定める省令」の施行以来、重金属の銅、鉛、カドミウム、砒素、総水銀は昭和 40 年から昭和 50 年代にかけて急速に低下し、カドミウムは昭和 50 年代以降でほとんど検出されていません。
