米代川水系河川整備計画

(国管理区間)

【変更素案】

国土交通省東北地方整備局

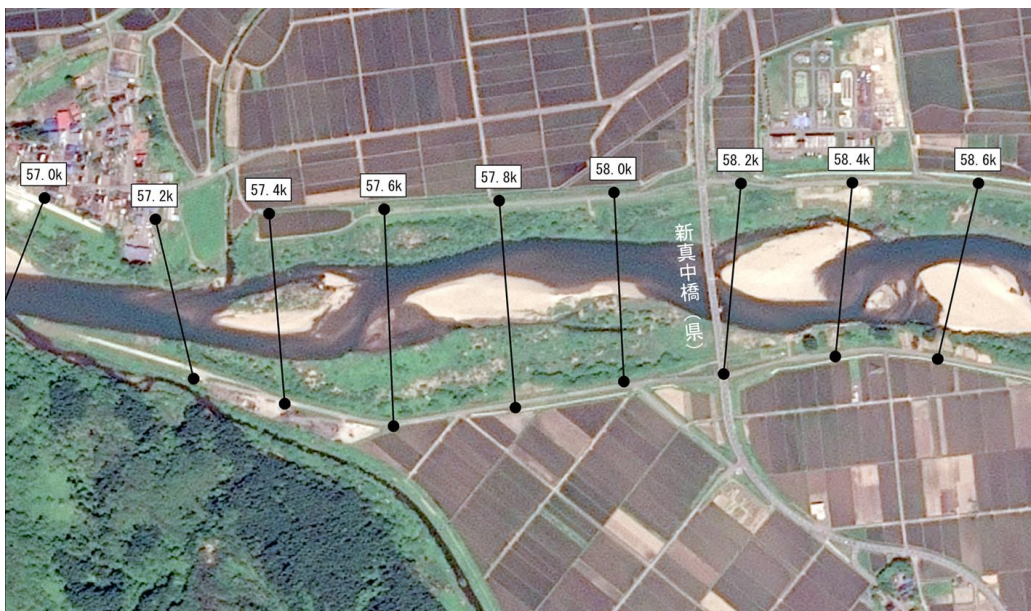
平成 30 年撮影 河道内の植生状況
[中州や川寄りに樹木が繁茂し流下能力を減少させています。]

河道内に樹木が繁茂した場合、河道の流下能力維持や河川管理施設の機能維持に支障を与える他、河川巡視等の支障や高水流量観測の観測精度の低下等にもつながることが考えられることから、適切な維持管理が必要です。流下能力に支障を与える河道内樹木については、動植物の生息・生育・繁殖環境を保全する観点など、河川環境への影響に配慮しつつ、河道内樹木のモニタリングを実施し、伐開や間伐など適切に管理していく必要があります。

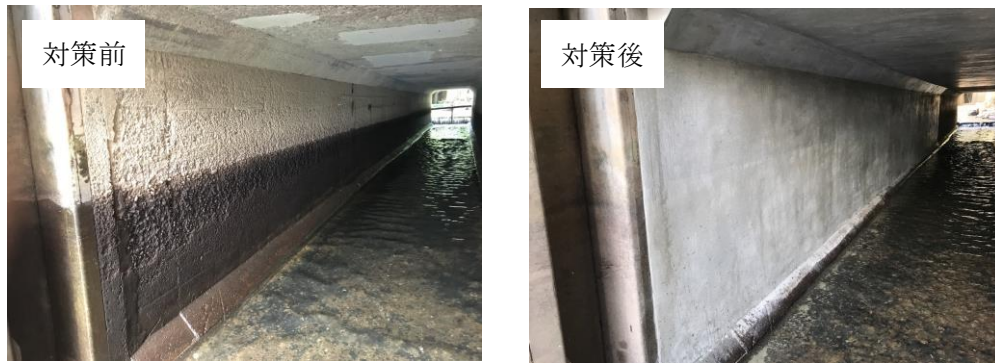
樋管の老朽化対策（漏水補修・断面修復）の状況（羽立排水樋管）

樋門・樋管については、地盤沈下、洪水や地震等による施設本体の変状、また周辺部の空洞化等により、排水機能の低下や漏水の発生による堤防の安全性を脅かすことのないように、点検、維持管理をする必要があります。

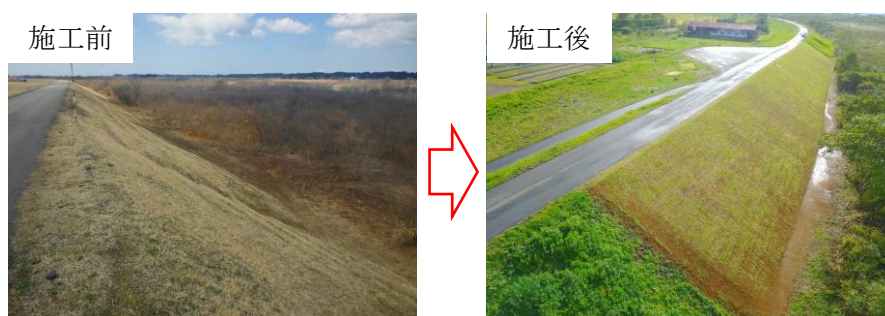
堤防法面の補修状況

河川巡視等により確認された堤防変状(降雨や流水による浸食、モグラ穴等による損傷、有害植生の形成による法面の裸地化等)を放置した場合、洪水時に堤防損傷が拡大し、決壊の原因となります。そのため、日常的な河川巡視等を継続的に実施し変状を適切に評価したうえで、変状箇所の原因等を究明し、機動的かつ効率的に補修を速やかに実施し、災害の発生を未然に防止します。

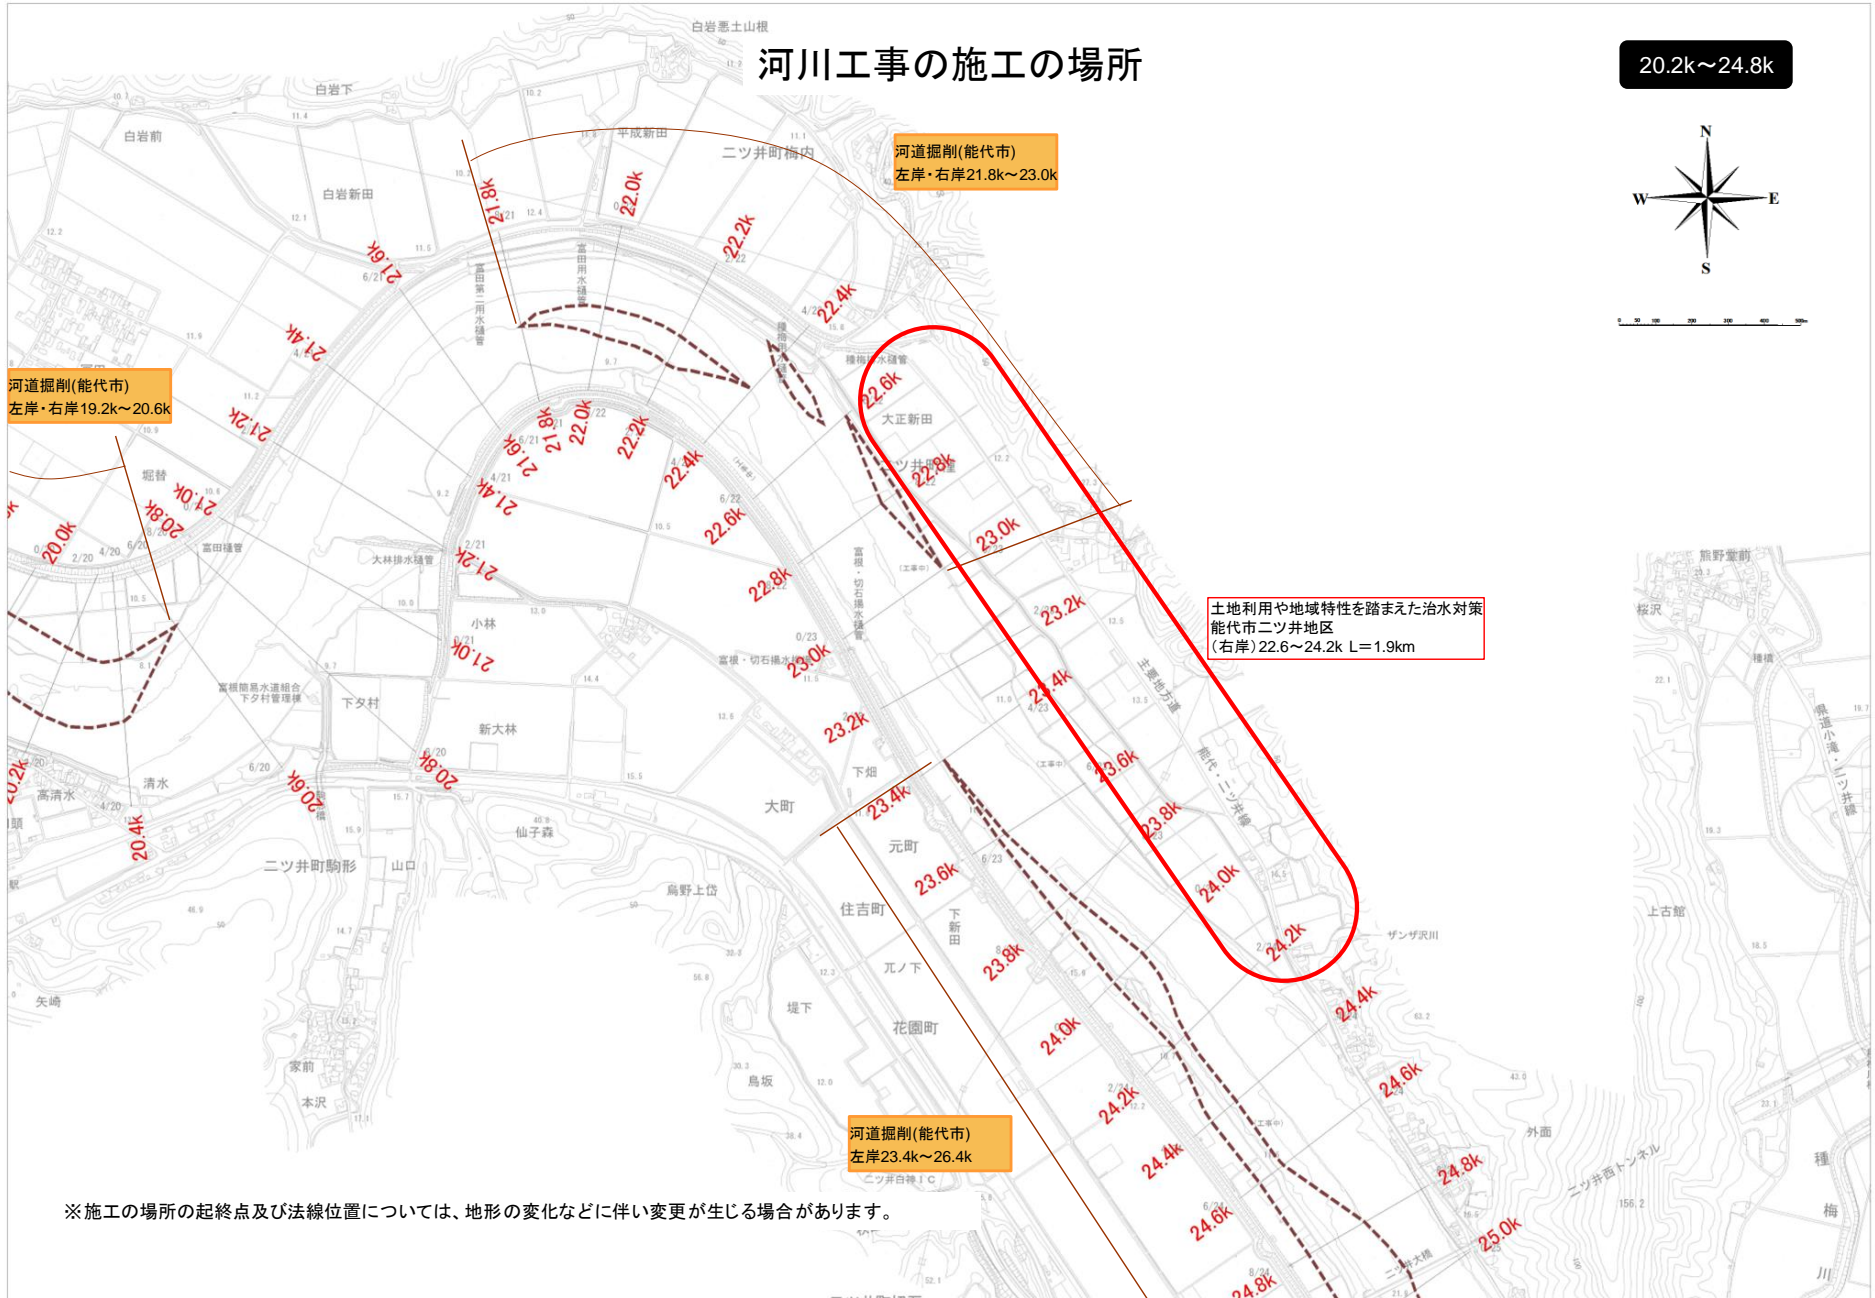
河道掘削(能代市)
左岸・右岸19.2k~20.6k

河道掘削(能代市)
左岸・右岸21.8k~23.0k

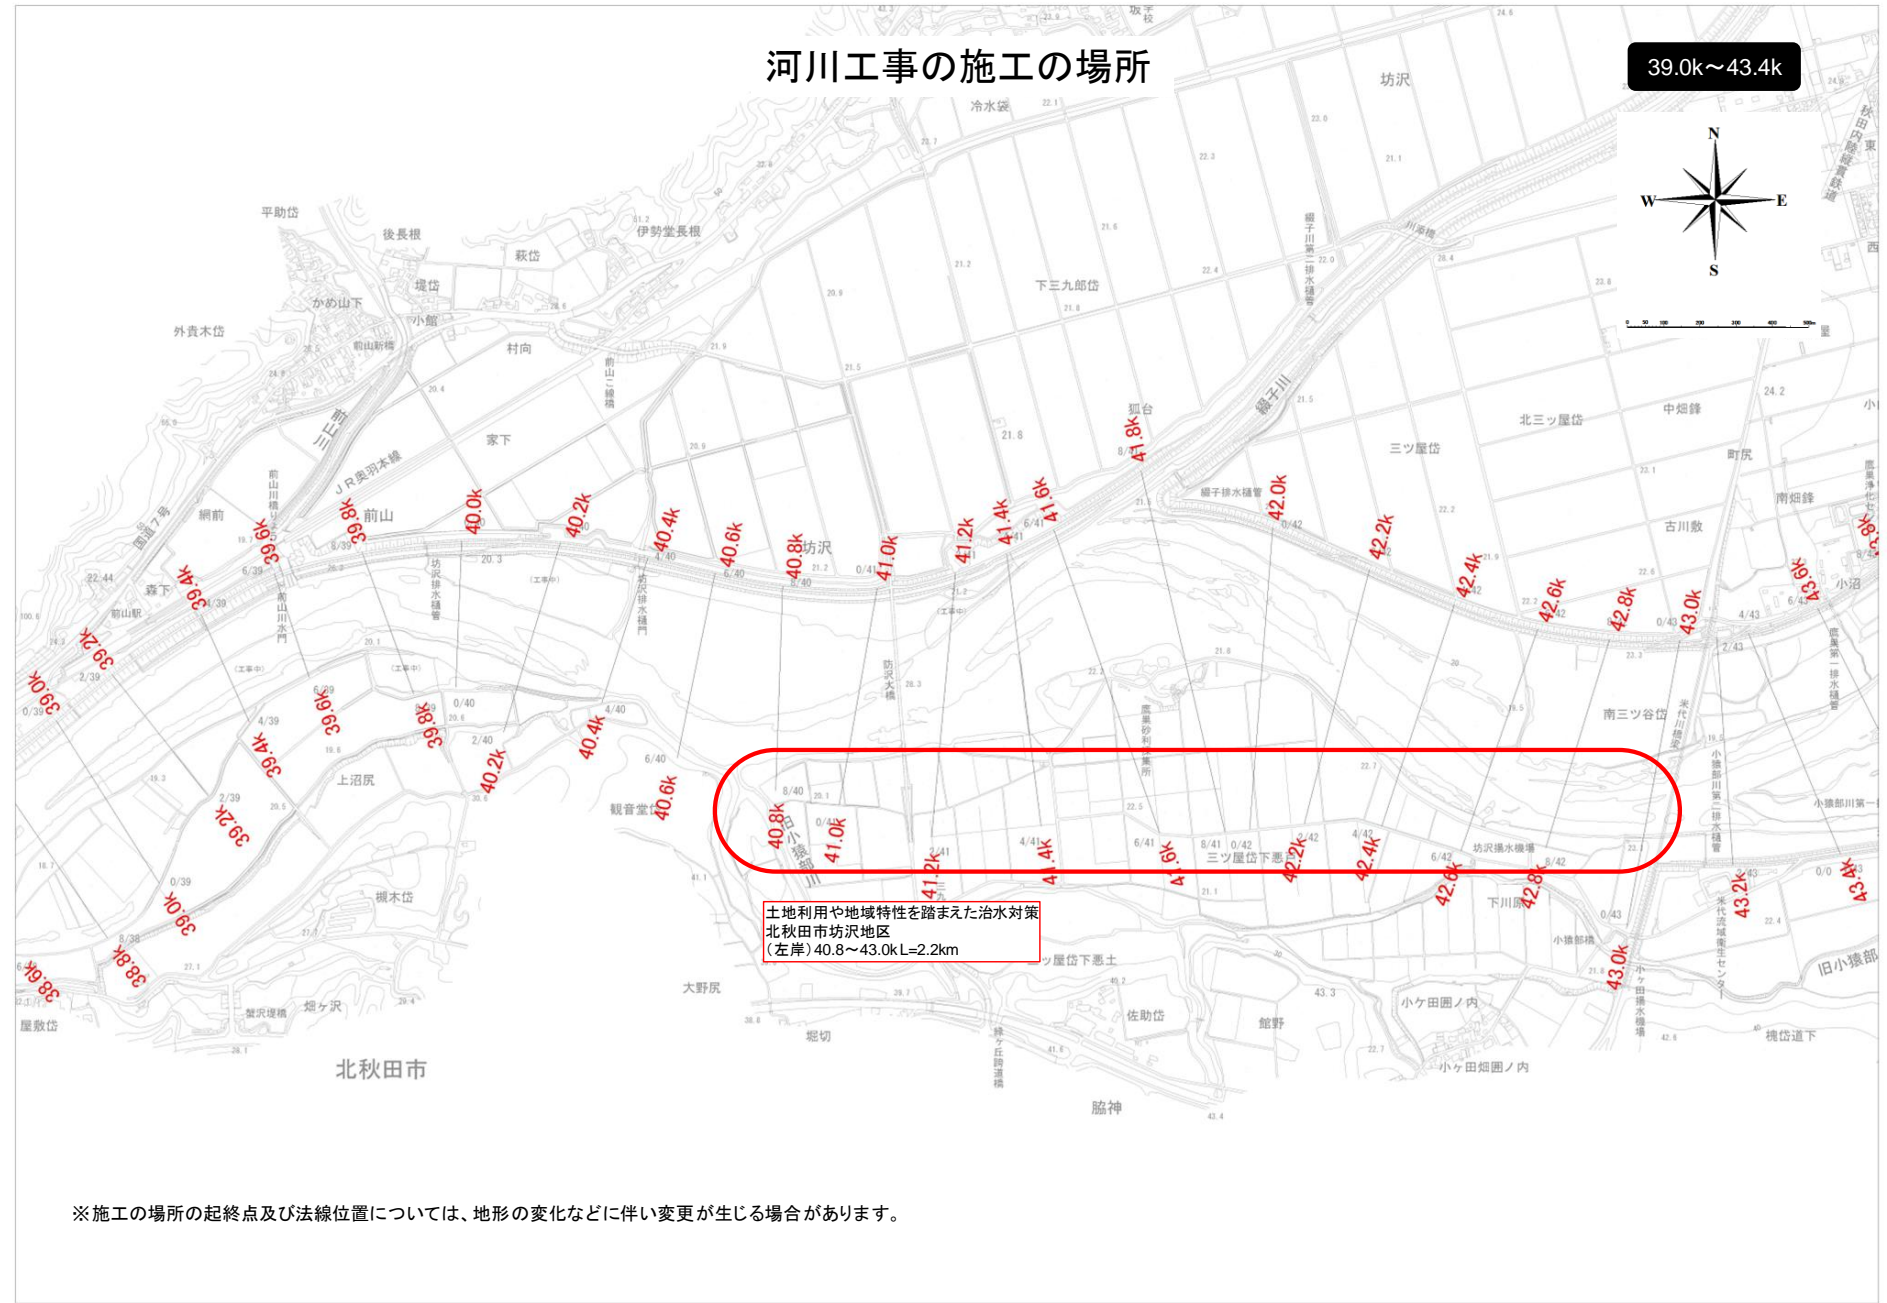
土地利用や地域特性を踏まえた治水対策
北秋田市坊沢地区
(左岸) 40.8~43.0k L=2.2km
