米代川水系河川整備計画

(国管理区間)

(原案)

国土交通省東北地方整備局

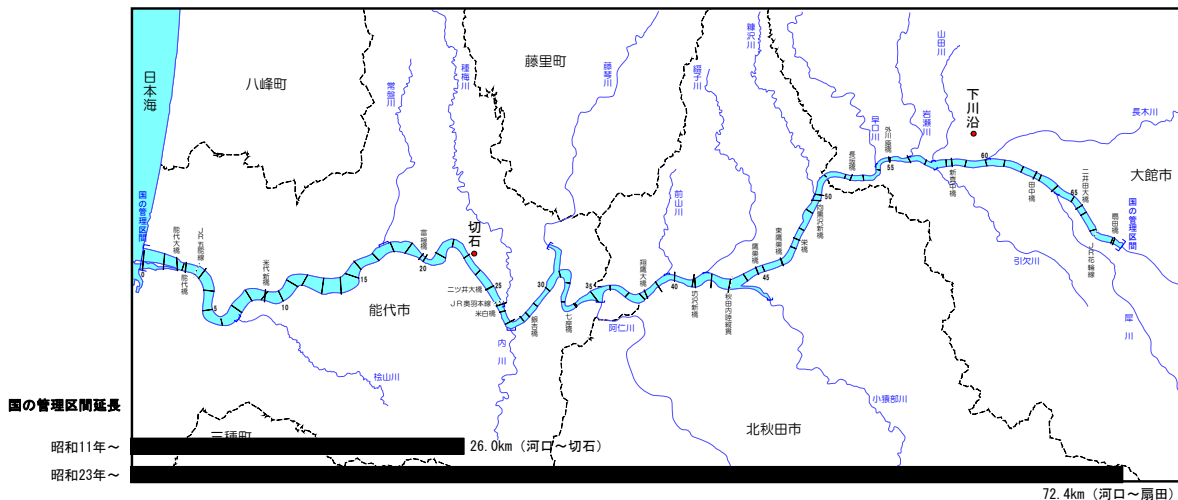
図 2-9 米代川国の管理区間の変遷

治水事業は、昭和7年8月及び昭和10年8月の洪水を契機として、昭和11年から国の直轄事業として着手し、能代市二ツ井町における計画高水流量^{*}を5,200m³/sとして、能代市二ツ井町切石地先から下流26kmの区間を対象に改修工事が行われました。その内容は、能代市鶴形地区の築堤や、能代市二ツ井町富根地区での河道掘削、能代河川国道事務所（旧米代川改修事務所）では初の構造物である羽立樋管^{*}（能代市）等の新設が主なものでした。

また、昭和22年8月の洪水を契機に、昭和23年には改修対象区域を大館市まで延長し、さらに昭和26年7月の洪水を契機に、昭和29年には能代市二ツ井町地点における計画高水流量を6,000m³/sに改訂しました。この間の治水事業は、能代市二ツ井町二ツ井・富根地区や北秋田市鷹巣地区の築堤、小猿部川捷水路^{*}（北秋田市）、桧山川水門（能代市）、河口部の能代市中島地区導流堤^{*}の施工が中心でした。

さらに、昭和47年7月の戦後最大規模の大洪水を契機として、昭和48年に基準地点二ツ井において基本高水流量^{*}9,200m³/sとし、これを流域内の洪水調節施設により1,000m³/s調節し、計画高水流量を8,200m³/sとする計画を決定し、森吉山ダムの建設（昭和61年建設着手から現在建設中）をはじめ、能代市中川原・落合・朴瀬の各地区や、能代市二ツ井町二ツ井地区、大館市吉富士地区等の築堤、能代市二ツ井町二ツ井左岸地区の河道掘削、悪土川地区内水^{*}対策（能代市）等の事業を実施しています。

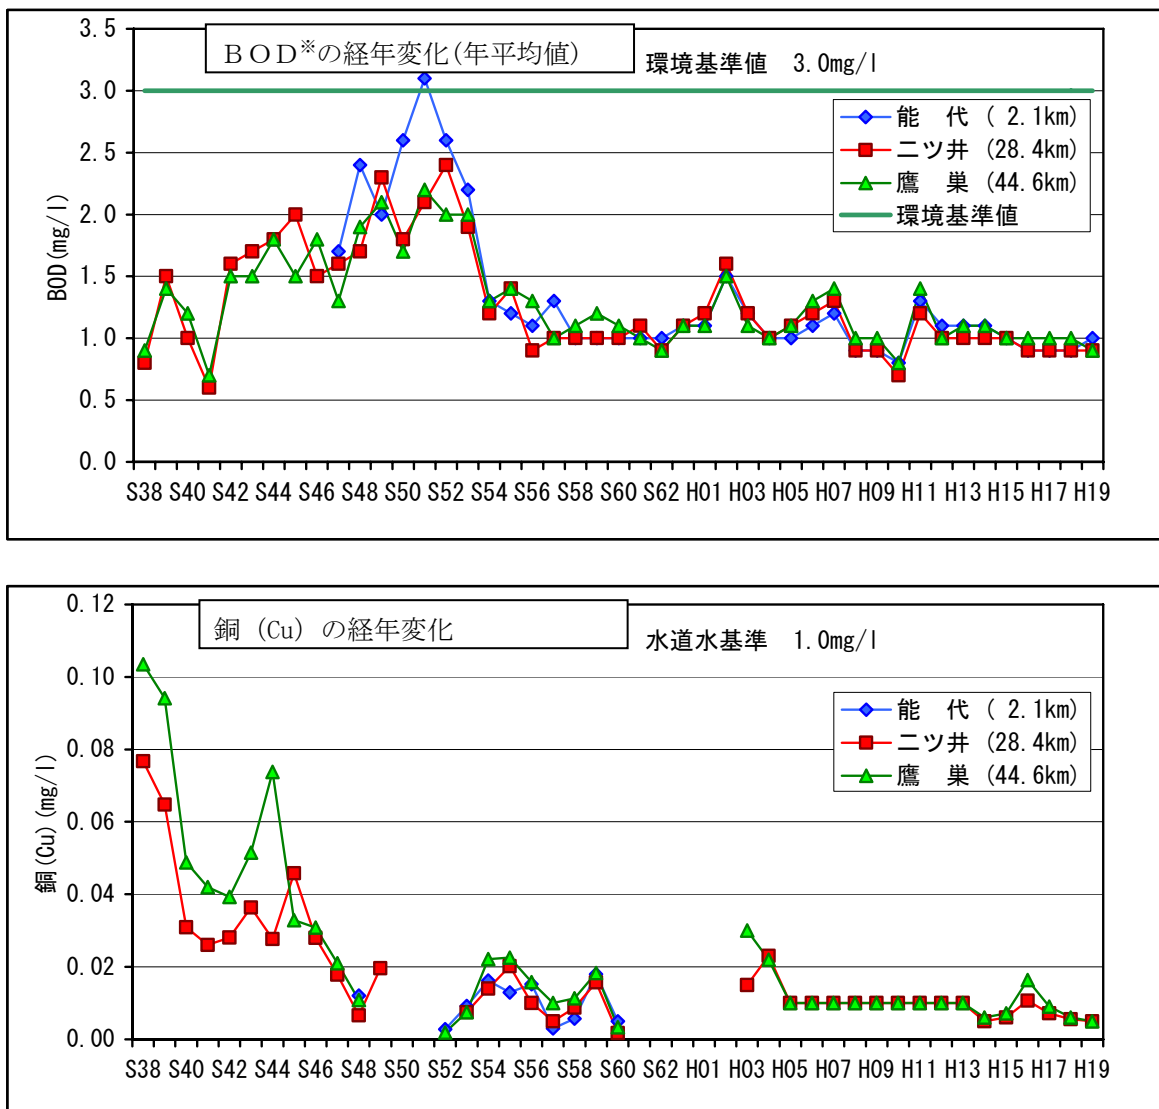
図 4-8 水質の経年変化

昭和 46 年の「鉱山における公害防止のための規制基準を定める省令」の施行以来、重金属の銅、鉛、カドミウム、砒素、総水銀は昭和 40 年から昭和 50 年代にかけて急速に低下し、カドミウムは昭和 50 年代以降でほとんど検出されていません。

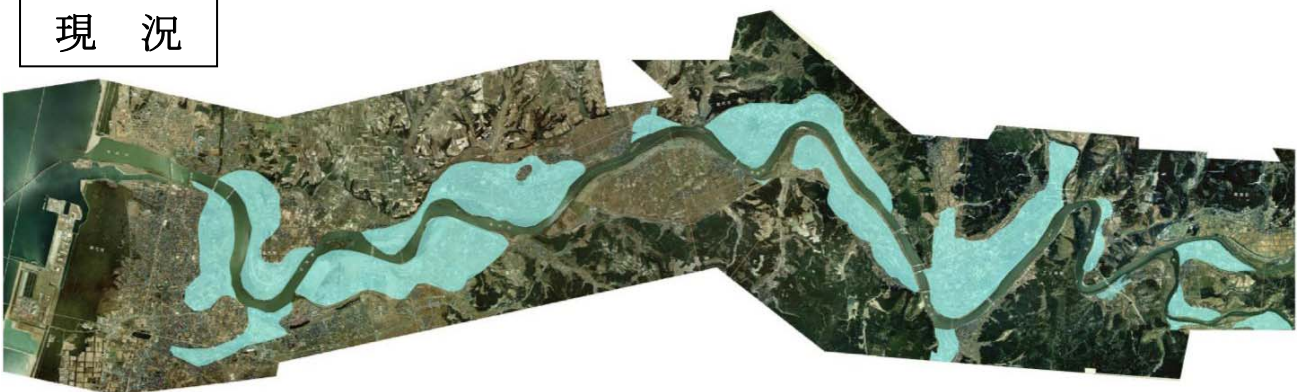
目標指標	現況	整備後
洪水による外水氾濫面積	約 4,000ha	約 1,100ha

現況と整備計画実施後の外水氾濫区域※（河口～37k 付近）

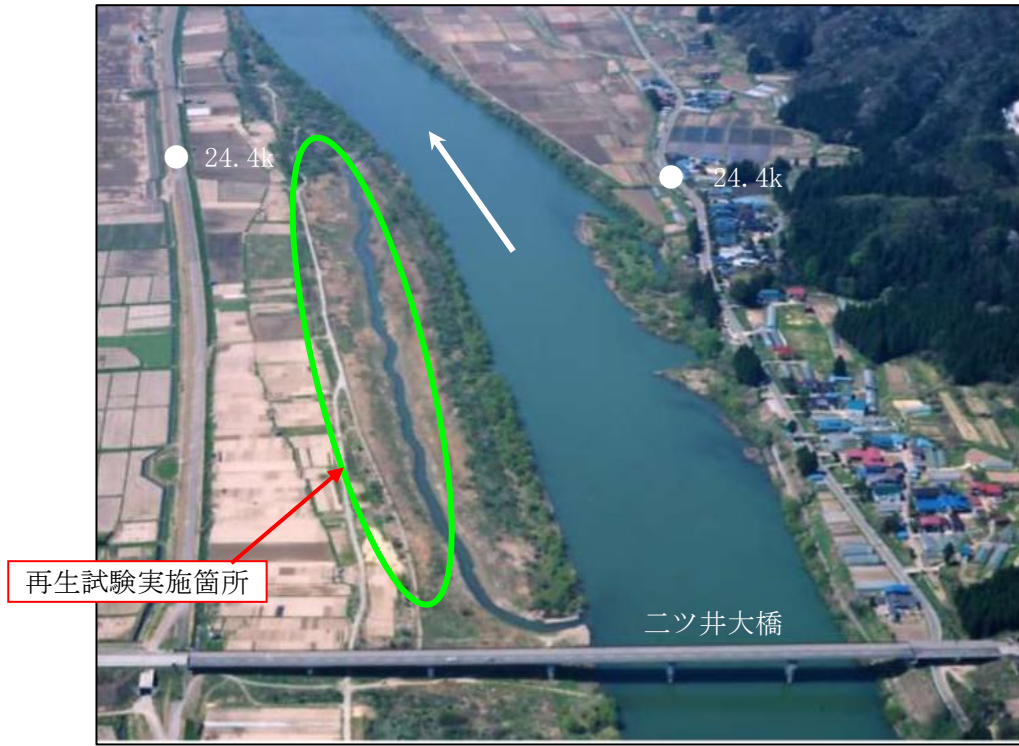
〔 河道掘削により損なわれる環境を、他の箇所（写真では再生試験実施箇所）に復元し、環境に配慮した取り組みを行っています。 〕

河畔林の再生実施状況（能代市二ツ井町） 平成 15 年 5 月

- ・ヤナギ類は挿し木等による移植。
- ・移植位置は生育位置（水面との高さ）と同程度。
- ・草本類は、ヨシ根茎を含む表土の敷き均し。

- ・平成 15 年度調査時で 90%以上の生存率。
- ・ヤナギ類の伸長量は 1 m以上。

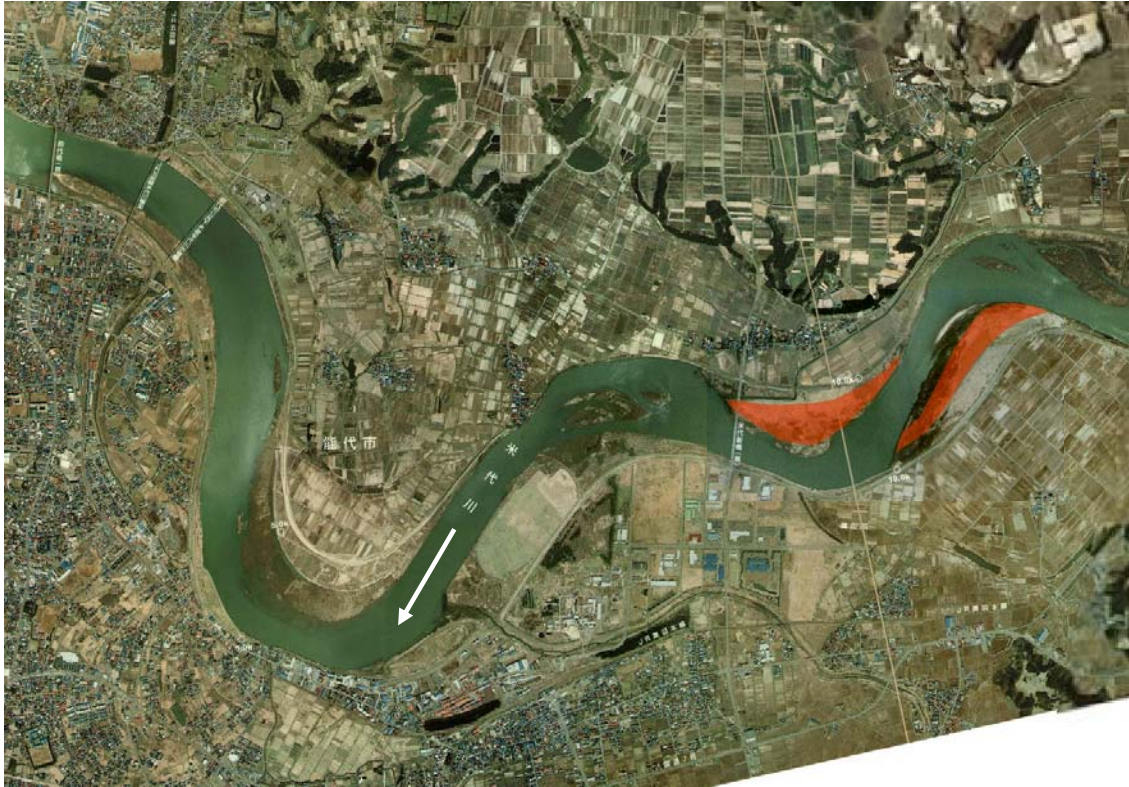
河道掘削位置図 8.8～11.2k (能代市)

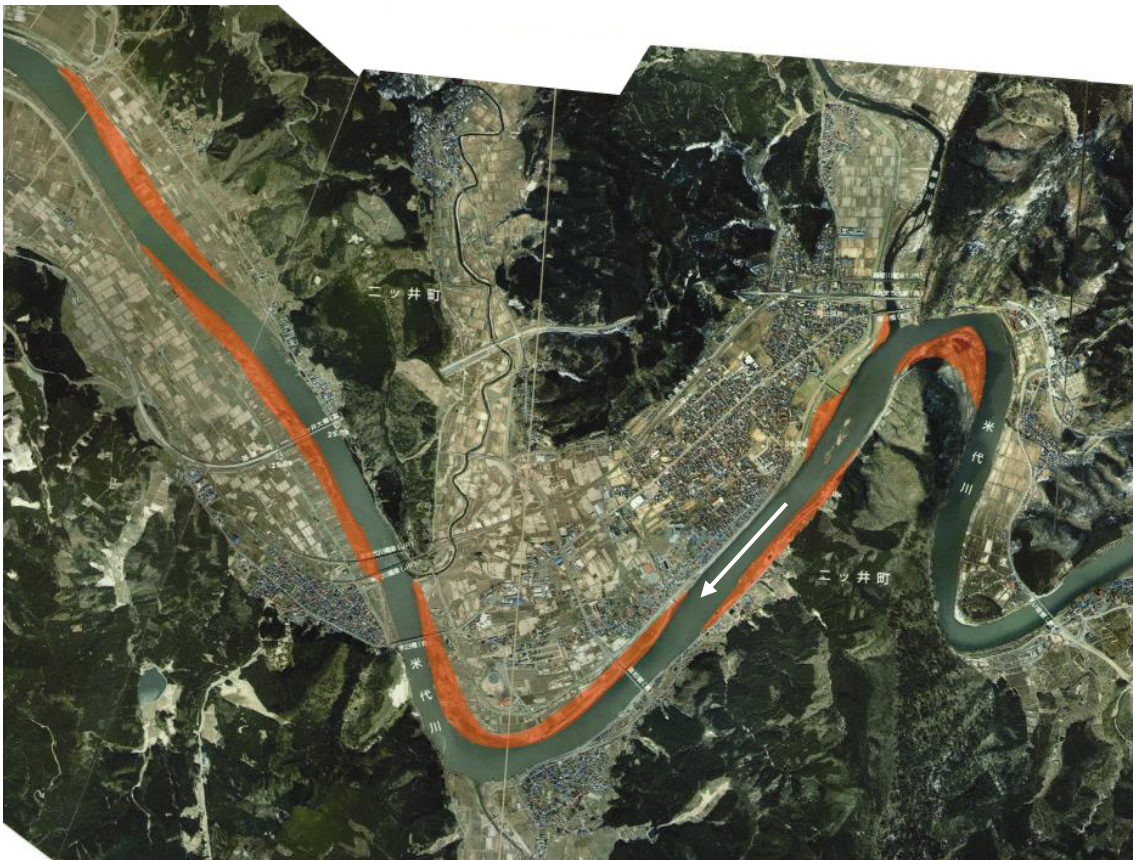
河道掘削位置図 22.4～32.0k (能代市二ツ井町)

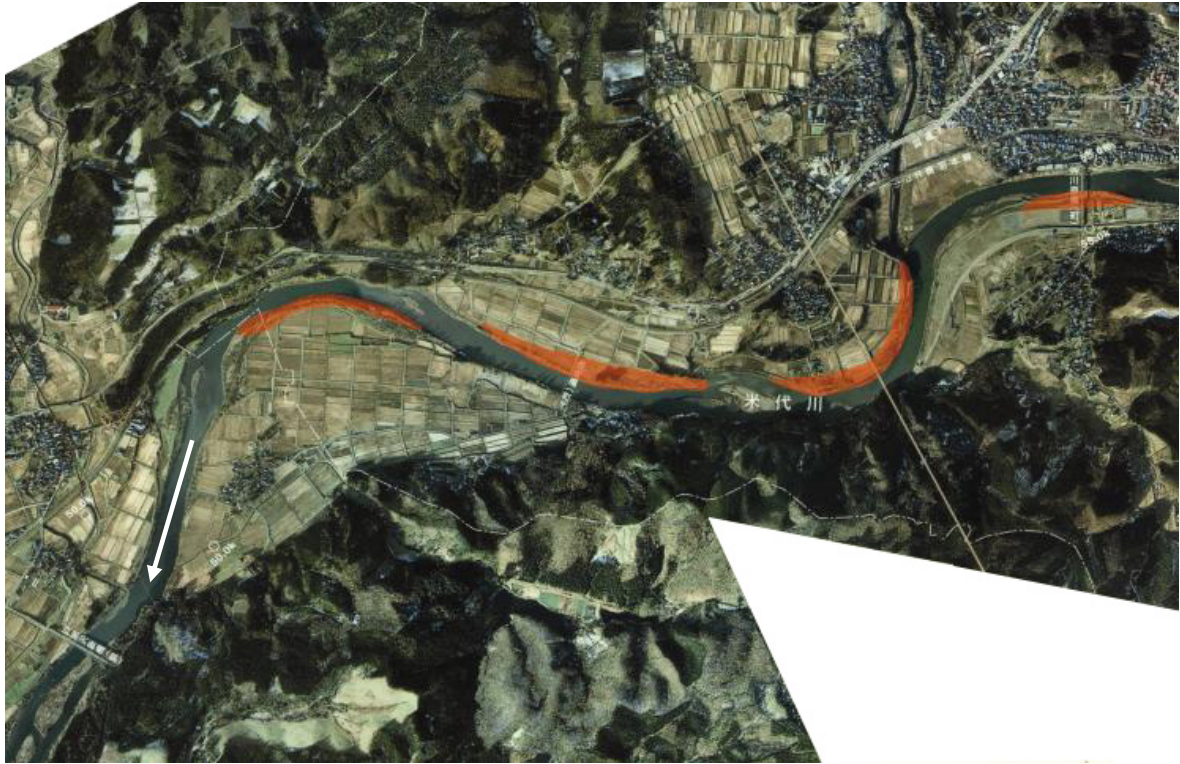
河道掘削位置図 50.8～55.4k (大館市)

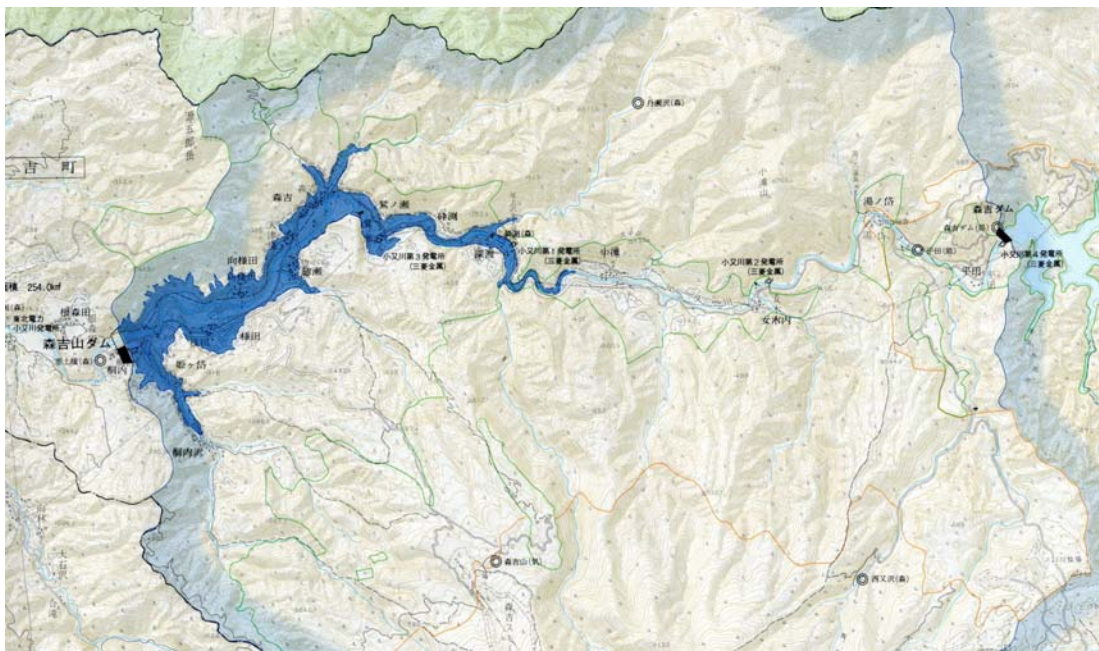
図 6-7 森吉山ダム計画平面図

施設名	所在地	形式	施設規模					目的
			堤高	堤体積	総貯水容量	流域面積	湛水面積	
森吉山ダム	小又川 (北秋田市森吉・根森地内)	中央コア型 ロックフィルダム	89.9 m	5,850 千m ³	78,100 千m ³	248 km ²	320 ha	洪水調節 流水の正常な機能の維持 かんがい用水 水道用水 水力発電
