現場レポート ～進め！ラジコン戦車？の巻～

【能代西高校インターンシップに同行(2)】

●吹越地区堤防強化工事

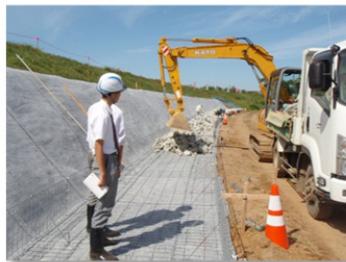
写真-2 施工状況の様子

洪水時などで、堤防に浸透した水は堤防の土砂と一緒に噴出して破堤に繋がる要因になるそうです。左写真のグレーのシートは、洪水時に堤防の土砂が流れ出すのを防ぐもの。その上に砕石（カゴマット）を置いて、堤防に浸透した水だけが抜ける仕組み。

堤防を強化？と思いましたが、洪水の時に堤防内部に水が浸透して、破堤に繋がる要因をできるだけ防ぐ対策を行っているのだそうです。堤防って頑丈なものと思っていましたが弱点もあるんですね・・・。

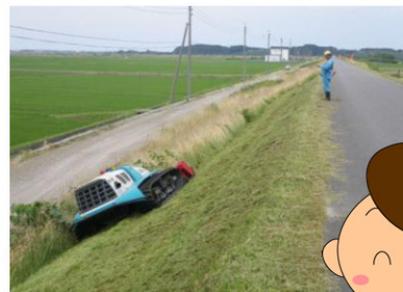
写真-5 堤防除草の様子

除草は、堤防の異常を発見しやすくなる他、水防活動の円滑化など、とても重要な作業だそうです。こんなラジコン戦車みたいなので草を刈ってるんですね～（驚き！）この機械、日本ではたった1社でしか製造していないとか！？堤防の除草もいつか、家庭用の自動掃除機みたいに、勝手にやってくれる機械があると嬉しいです。
