河川女子レポート

2021.05.25 TEAM-YONESHIRO

今回は「堤防徒歩点検」に3人で同行させて頂きました！
米代川では河川堤防・管理施設等における異常確認のため、
徒歩による目視点検を行っています。

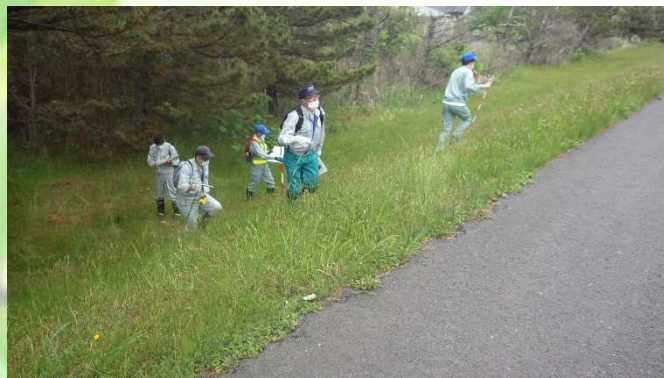
さっそくですが、問題です！
次の写真に写っているのは、堤防にとって
良くないモノなんだけど、どうして分かる？

いつも通りの堤防に
見えるけど…
なにが問題なのかな？

堤防の法面(のりめん)には
芝が生えてるんだけど、
雑草が伸びすぎると芝に日光が
届かなくて枯れちゃうんだ

芝が枯れると堤防が壊れる原因になるから危ないんだよ
あと、みんなでモグラの穴がないかもチェックしているよ
モグラも堤防が壊れる原因になるんだって

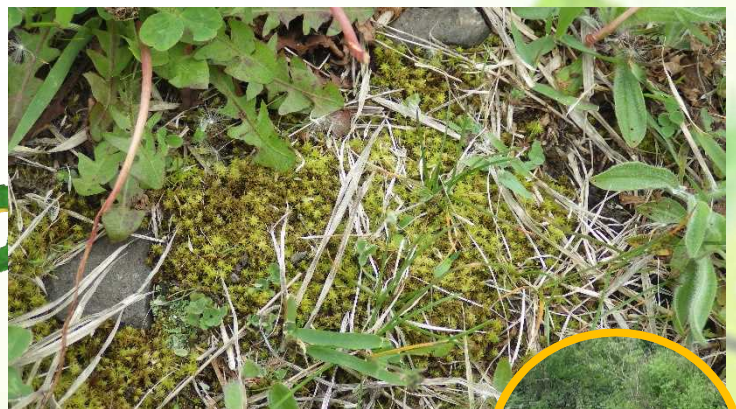
あれ？芝じゃなくて
コケがいっぱい！
どうしてどうして??

堤防の中がいっぱい水分を
含んでいるから生えたんだね…
でも堤防は湿潤が×！！
湿っているとダメなんだよ

近くに水たまりや水辺を好む雑草もあったよ
これがあると湿気が多い目印にもなるね
