一般国道6号 <sup>たいら</sup> いわき市平

対策時期 : H15.3  
事務所名 : 磐城国道事務所

商業施設への出入交通による事故が発生

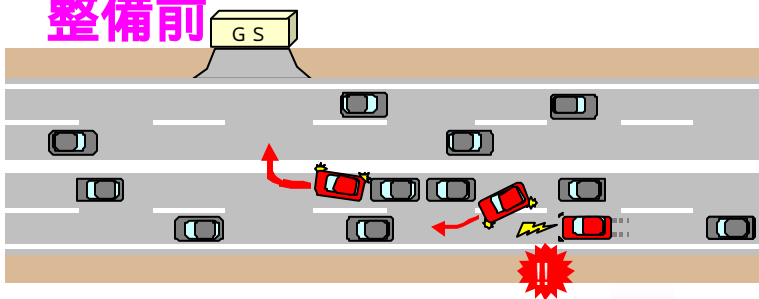
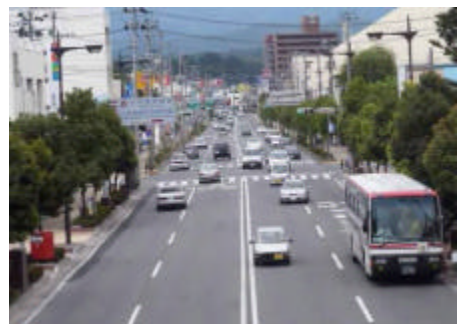
整備前

沿道の商業施設や駐車場への出入交通が多く、右折待ち車両による渋滞、追突事故、進路変更時の交通事故が多く発生。

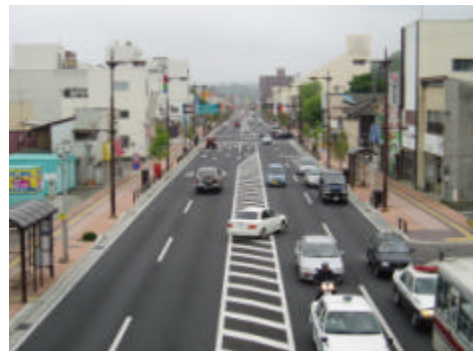
整備後

最小1.5mの中央ゼブラゾーンの設置

- ・右折待ち車両と後続のすれ違いに配慮したゾーンとして、最小1.5mの「中央ゼブラゾーン」設置。

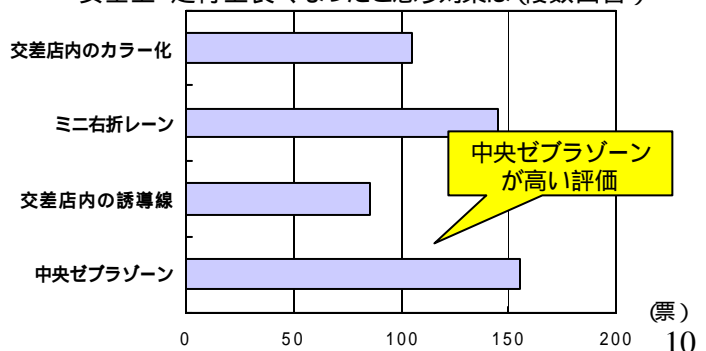
【H16アンケート調査結果】

- ・安全性・走行性上良くなったと高い評価。

安全上・走行上良くなったと思う対策は(複数回答)
