〔道路メンテナンス年報〕
秋田の道路メンテナンス概要

平成30年9月
秋田県道路メンテナンス会議

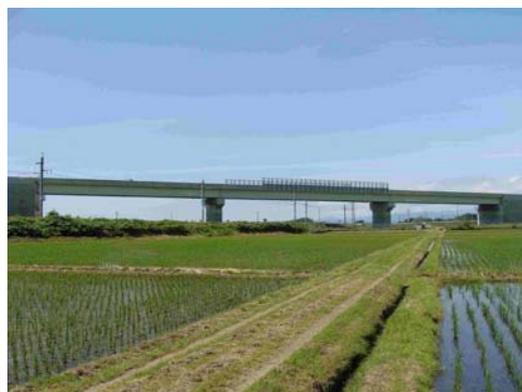
写真4-7 【全景写真】小友こ線橋

施設名	: 小友こ線橋
管理者	: 国土交通省 能代河川国道事務所
路線名	: 国道7号（琴丘能代道路）
位置	: 秋田県能代市
建設年	: 2005年（平成17年）
主な損傷	: 床版ひびわれ

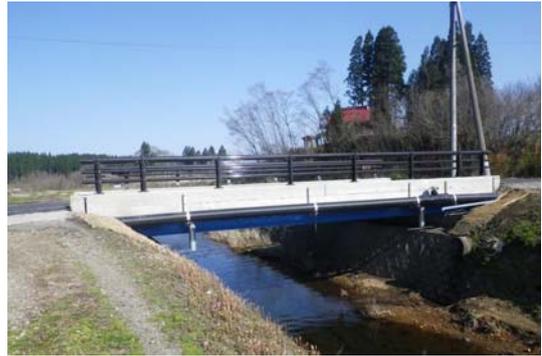
写真4-10 【全景写真】八木橋橋

施設名 : 八木橋橋
 管理者 : 大館市
 路線名 : 市道扇田・板戸線
 位置 : 秋田県大館市
 建設年 : 1962年(昭和37年)
 主な損傷 : 床版の剥離・鉄筋露出、うき

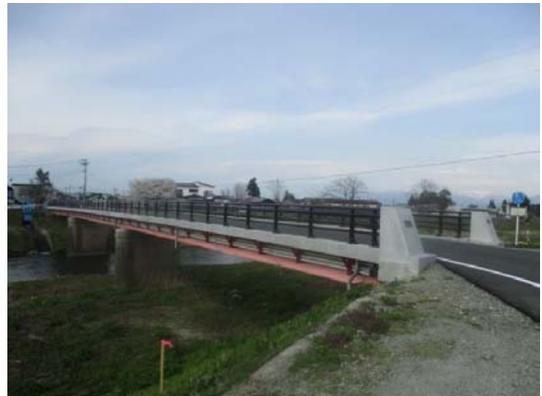
写真4-13 【全景写真】川前橋

施設名 : 川前橋
 管理者 : 大仙市
 路線名 : 市道戸地谷線
 位置 : 秋田県大仙市
 建設年 : 1969年(昭和44年)
 主な損傷 : 床版ひびわれ、遊離石灰、
 主桁の腐食、防食機能の劣化

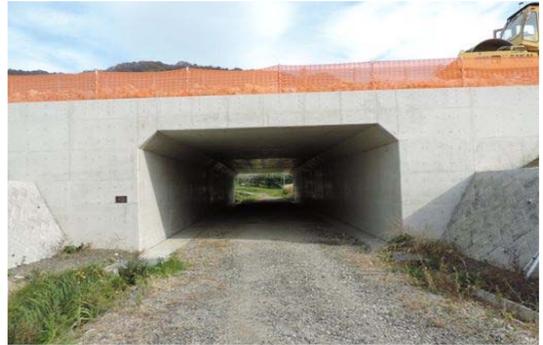
写真4-16 【全景写真】
 須川12ボックスカルバート

施設名：須川12ボックスカルバート
 管理者：国土交通省
 湯沢河川国道事務所
 路線名：国道13号（湯沢横手道路）
 位置：秋田県湯沢市
 建設年：2000年（平成12年）
 主な損傷：沈下・移動・傾斜

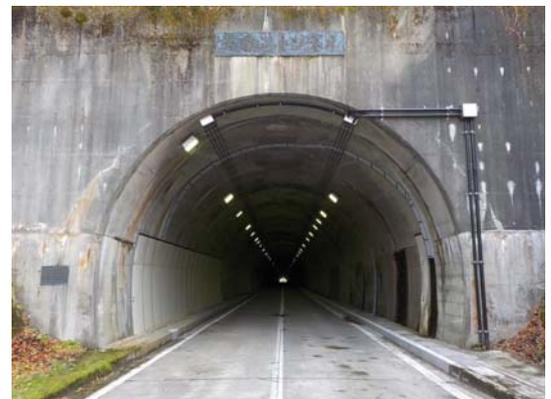
写真4-19 【全景写真】大森山トンネル

施設名：大森山トンネル
 管理者：秋田県
 路線名：国道397号
 位置：秋田県雄勝郡東成瀬村
 建設年：1976年（昭和51年）
 主な損傷：漏水

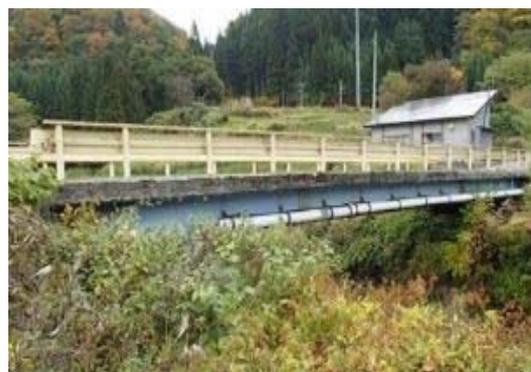
写真4-22 【全景写真】根子橋

施設名	: 根子橋
管理者	: 北秋田市
路線名	: 市道根子線
位置	: 秋田県北秋田市
建設年	: 1975年(昭和50年)
主な損傷	: 床版ひびわれ

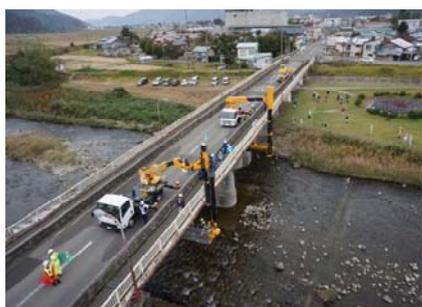
秋田県内では湯沢市が管理する万石橋において、平成28年度に直轄診断、平成29年度から修繕代行事業に着手しています。

写真5-5 万石橋の直轄診断状況

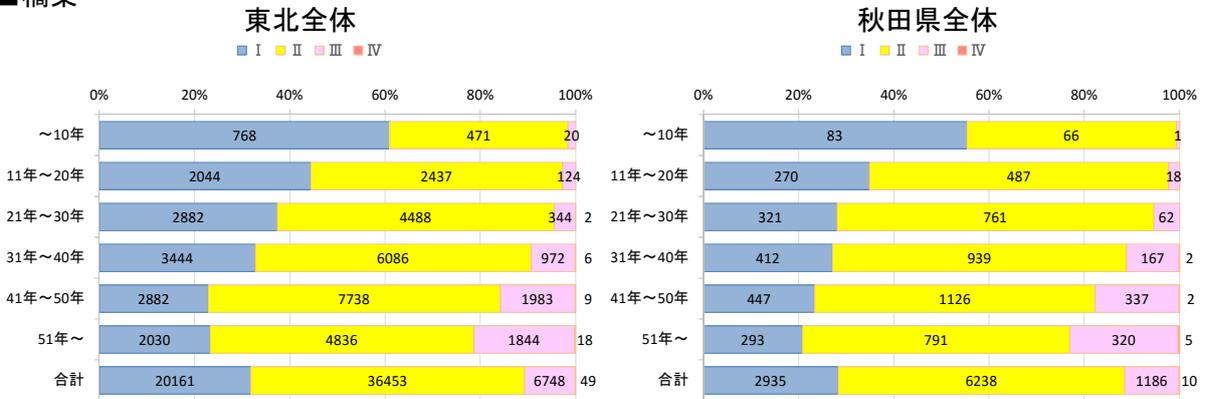
図6-15 H26～H29 (4年間) 判定区分と経過年数 (全道路管理者) 【橋梁】

建設後の経過年数にあわせ、損傷度合いが進行する傾向が伺えます。
